MÉMOIRE PRÉSENTÉ À  
L'UNIVERSITÉ DU QUÉBEC À TROIS-RIVIÈRES

EFFETS DES CHANGEMENTS DES CARACTÉRISTIQUES DE CRUES SUR  
L'ÉVOLUTION MORPHOLOGIQUE DE LA RIVIÈRE MATAWIN EN AVAL  
DU RÉSERVOIR TAUREAU (QUÉBEC, CANADA)

JUIN 2011

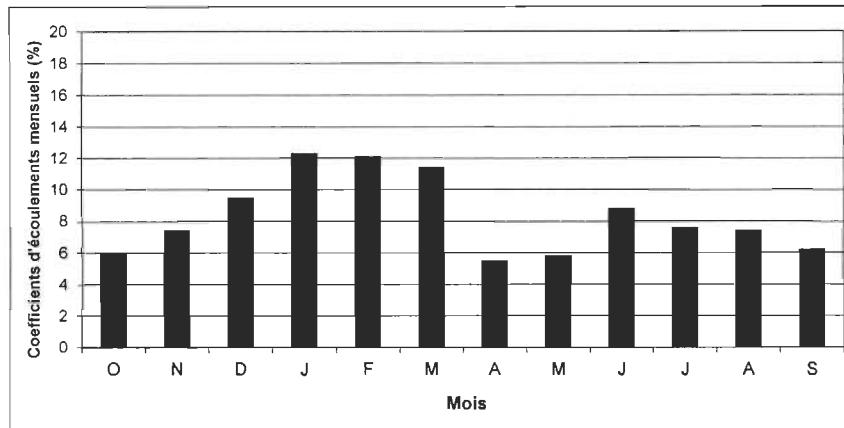
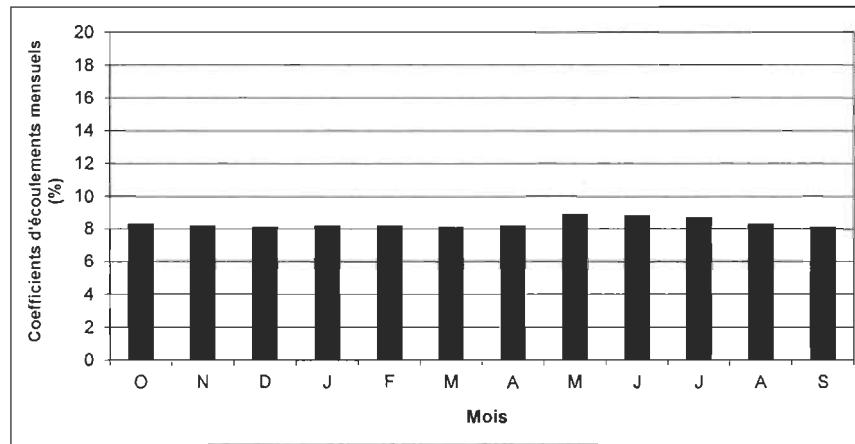
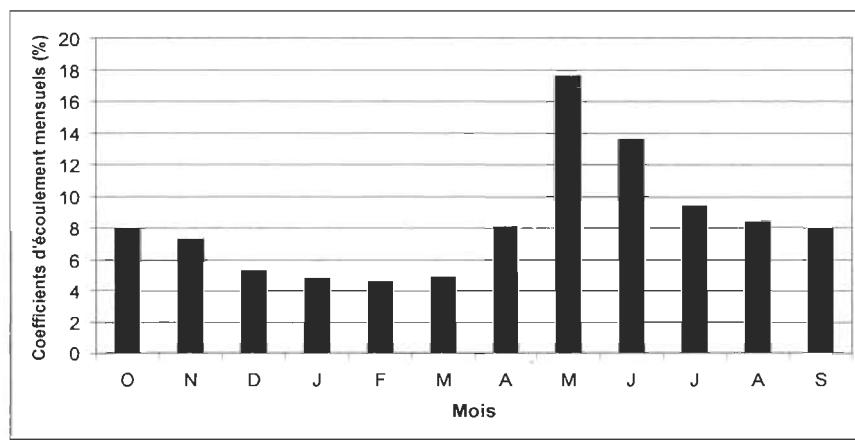
**Figure 1.1 : Coefficient d'écoulement mensuel (%) des trois types de régimes artificialisés**

3. Le régime de type « naturel ». Il est celui qui subit le moins de modifications. Toutes les caractéristiques des débits sont modifiées, mais avec moins d'ampleur par rapport aux deux régimes précédents. En régime de type naturel, la diminution de la fréquence d'occurrence des débits minimums annuels se produit aux mois de mars et d'août et la hausse pendant les deux premiers mois d'hiver (décembre et janvier) et à la fin du printemps (juin). En ce qui concerne la variabilité interannuelle de la date d'occurrence des débits minimums annuels, en régime de type naturel, ce sont les bassins versants de taille inférieure à  $10\ 000\ km^2$  qui se caractérisent par une variabilité interannuelle relativement importante (ASSANI et *al.*, 2005). Quant aux autres caractéristiques fondamentales des débits minimums annuels, de très faibles changements sont observés en aval des barrages en régime de type naturel. Pour ce qui est des débits maximums, en régime de type naturel, l'augmentation de la fréquence de la période d'occurrence est principalement observée pendant la première moitié de la saison froide (Octobre-Janvier). Toutefois, cette augmentation est négligeable comparativement aux deux autres régimes artificialisés. Très peu de changements sont observés en régime de type naturel. Les débits maximums mensuels se produisent au printemps lors de la fonte des neiges et

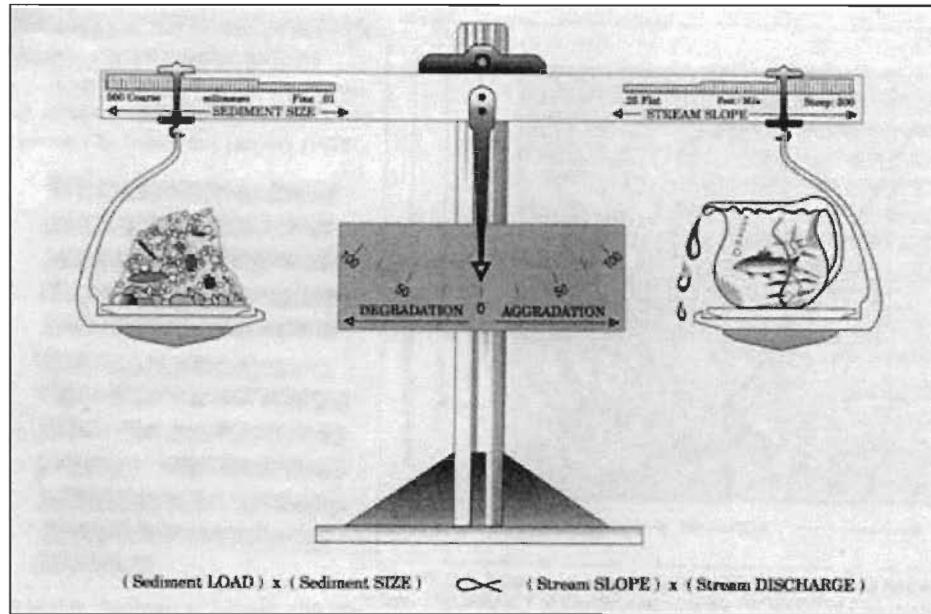
**Figure 1.2 : Schéma d'analyse qualitative de Lane (ROSGEN, 1996)**

BRANDT (2000) a proposé une classification des impacts géomorphologiques en aval des barrages constituée de neuf cas décrits dans la littérature scientifique. Cette classification est basée sur l'équilibre entre les débits (Q), la capacité des débits à transporter les sédiments (K), la charge en sédiments (L), la granulométrie et la pente (Lane, 1995) imagée à la figure 1.2.

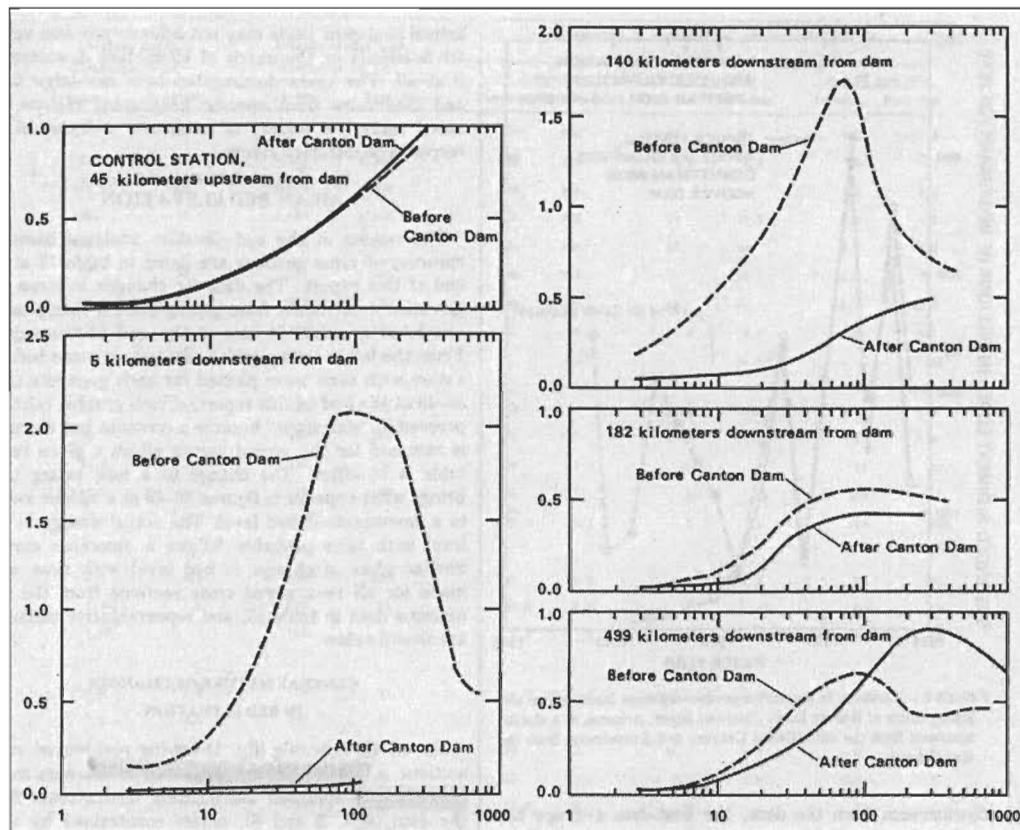
Figure 1.3 : Concentration de la charge en suspension transportée par différents débits à des stations successives en aval avant et après la fermeture du barrage Canton, North Canadian River, Oklahoma (WILLIAMS et WOLMAN, 1984)

WILLIAMS et WOLMAN (1984) ont réalisé une étude afin de déterminer la distance sur laquelle le trappage des sédiments a un impact. Cette étude a été réalisée sur la rivière *North Canadian* en aval du barrage Canton en Oklahoma. À Seiling, en amont du barrage, le volume de sédiments transportés est demeuré presque inchangé avant et après la fermeture officielle du barrage en 1948. La réduction de la concentration 5 km en aval est dramatique (figure 1.3). Une diminution significative post-barrage est tout à fait perceptible 140 km en aval du barrage. Même à Oklahoma City, située à 182 km en aval du barrage, la concentration en sédiments pour un débit donné n'est pas aussi élevée

que la concentration avant la construction du barrage. Finalement, à Wetumka, 499 km en aval du barrage, avec une aire de drainage de 4 640 km<sup>2</sup> de plus qu'au barrage, la concentration en sédiments s'est rétablie et peut même être plus grande lors de crues. Ainsi, la rivière requiert 182 km et possiblement environ 500 km pour que l'érosion du lit et des rives combinés à l'apport des tributaires fournissent une concentration en sédiments équivalente à celle transportée dans le même tronçon à un débit donné avant la fermeture du barrage Canton (WILLIAMS et WOLMAN, 1984).

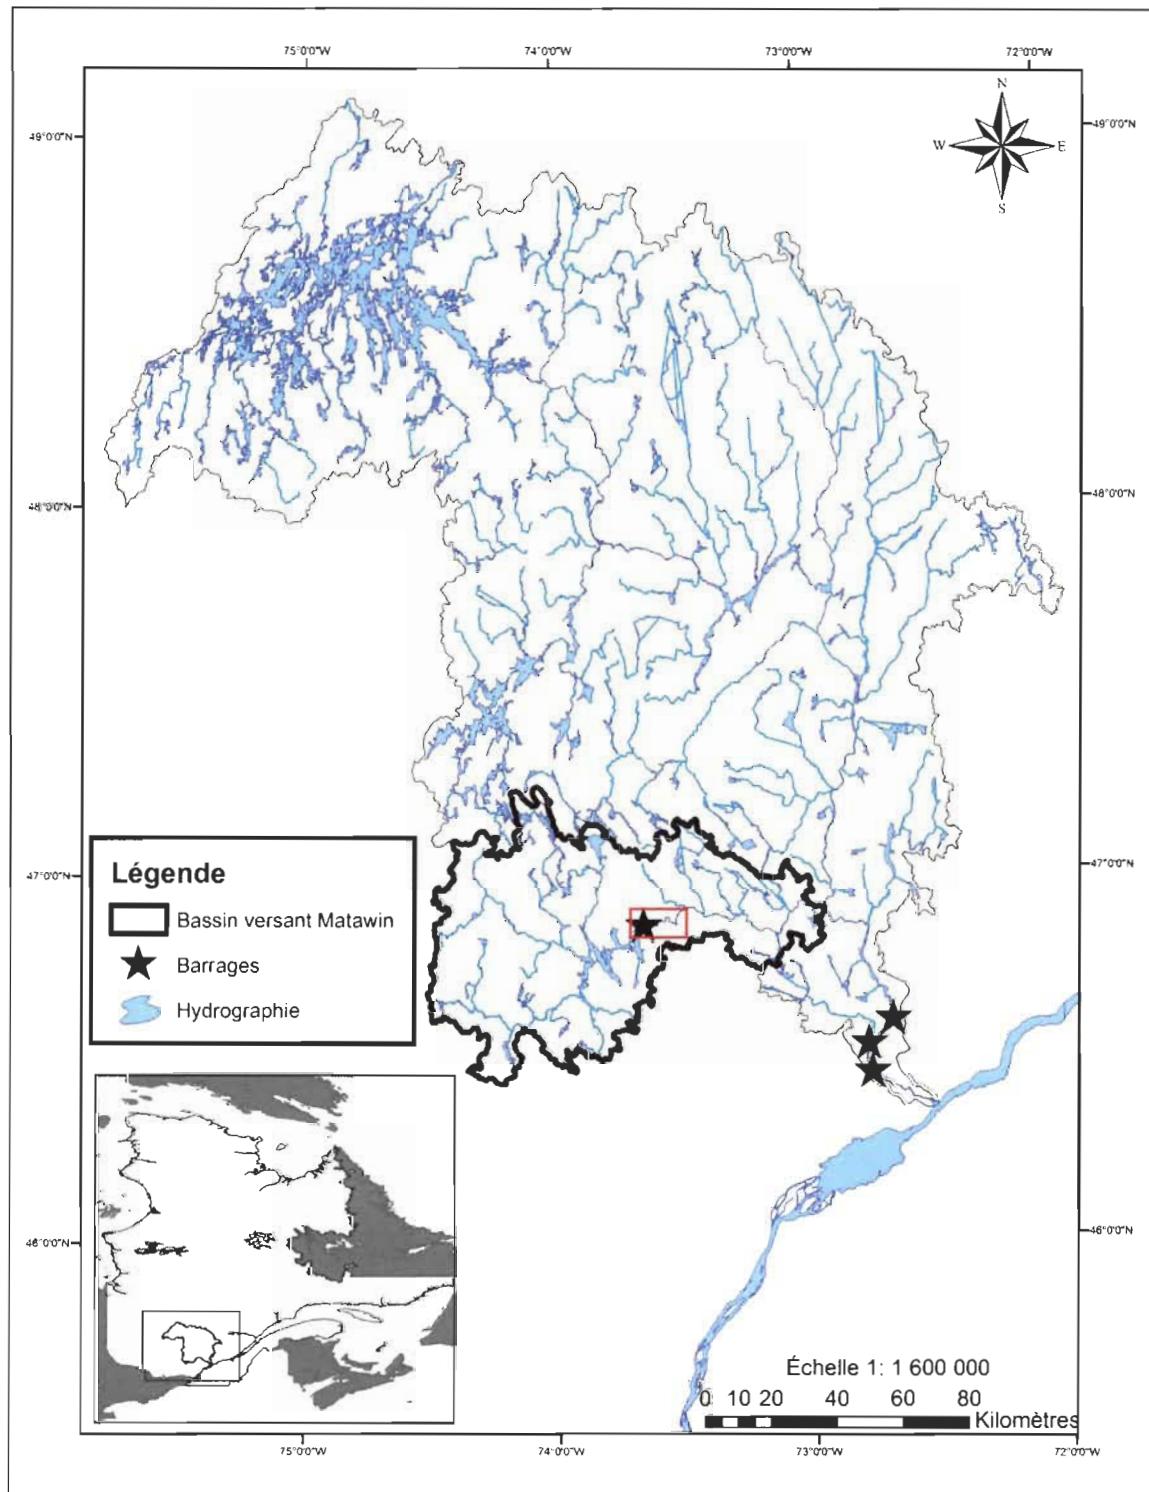
**Figure 2.1 :** Bassin versant de la rivière Matawin et tronçon à l'étude en encadré rouge

La rivière Matawin est le principal affluent de la rivière Saint-Maurice. Elle draine un bassin versant de 5 775 km<sup>2</sup> (ASSANI et *al.*, 2002) (figure 2.1). Sur le plan morphologique, la rivière est caractérisée par une alternance de tronçons caillouteux et sableux. D'un point de vue géologique le bassin versant de la rivière Matawin est entièrement circonscrit dans le Bouclier canadien. Les Hautes-Terres laurentiennes se caractérisent par un relief accidenté où l'altitude moyenne des sommets varie de 450 à 650 m. On y retrouve toute la gamme des roches typiques du Bouclier canadien, des gneiss, des paragneiss et des roches de types granitoïdes qui sont toutes très résistantes à l'érosion (BVSM, 2006). Le till est présent sur les collines et parfois absent sur certains sommets et plateaux. Les dépressions sont caractérisées par une accumulation de sable d'origine fluvio-glaciaire. Les Hautes-Terres laurentiennes sont également marquées par les nombreuses failles et axes de fractures avec une orientation nord/est-sud/ouest et nord/ouest-sud/est. Ainsi, les lacs et réservoirs de cette région possèdent une configuration de cuvette centrale avec plusieurs baies en périphérie. Au fil du temps, ces lignes de faiblesses ont été élargies et surcreusées par les passages successifs de la glace durant le Quaternaire. C'est cependant à l'action des eaux courantes que l'on doit de longues cuvettes plus ou moins évasées et reliées entre elles par des seuils rocheux et des couloirs étroits (BVSM, 2006). Le climat y est de type subpolaire continental avec une lame d'eau annuelle d'environ 1 000 mm et une température moyenne annuelle de 4°C. Tout le bassin est couvert par la forêt feuillue constituée essentiellement de l'érablière à bouleau jaune. Quant à l'affectation des sols, les activités anthropiques se limitent à l'exploitation forestière. L'agriculture est quasi absente, donc très marginale, occupant moins de 0,2 % du bassin versant du St-Maurice, car les terres et le climat n'y sont pas propices.

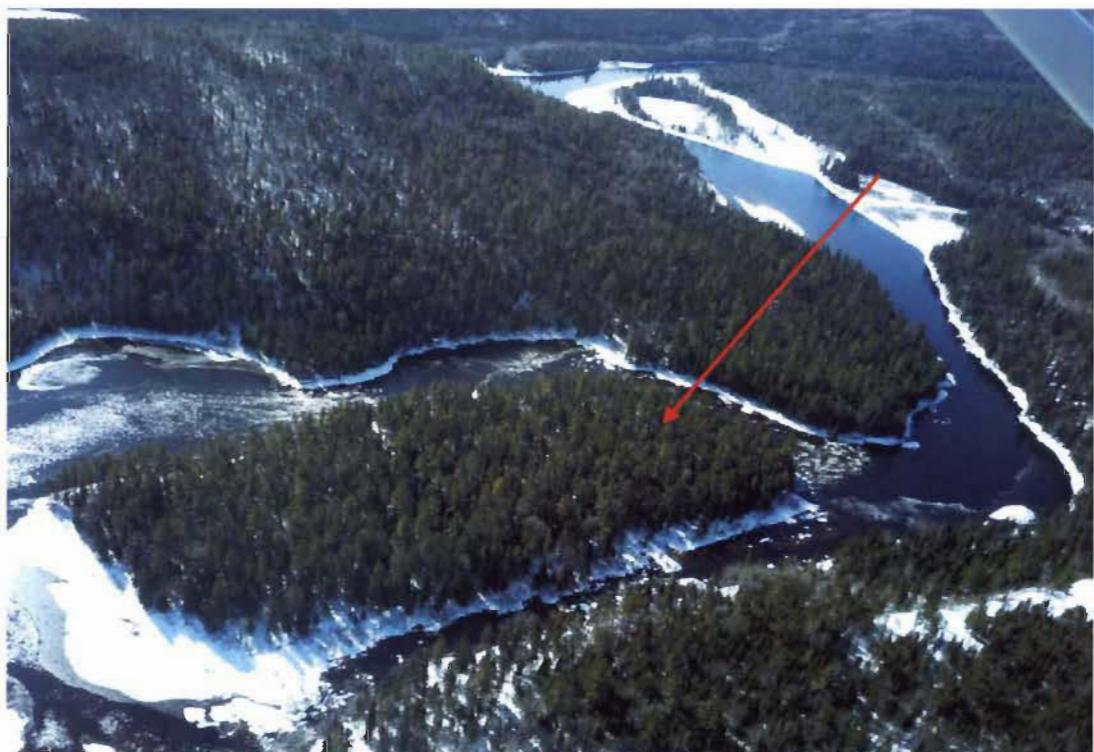
Îlot 4 (6 500 m)

**Figure 2.5 :** Photographies aériennes des îlots étudiés (1996). Les distances sont comptées à partir du barrage (situé à 85 km de la confluence avec la rivière Saint-Maurice).

La rivière Matawin, en aval du barrage, offre de nombreux sites où on dénote la présence de bancs sableux et d'îlots d'origines différentes. Les caractéristiques morphométriques des bancs et des îlots sont présentées dans les tableaux 2.3 et 2.4. De plus, des photographies et des cartes illustrent l'emplacement des bancs et îlots aux figures 2.2, 2.3, 2.4 et 2.5.

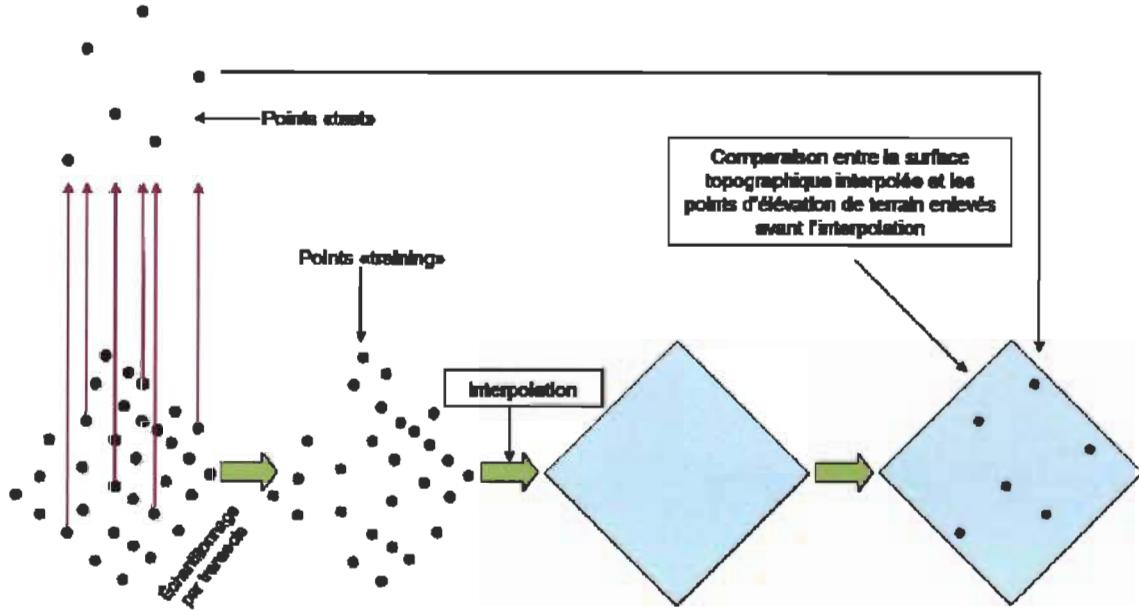
**Figure 2.6 : Schéma explicatif de la validation croisée (DROUIN, 2008)**

Le MNE a été validé par la méthode de validation croisée (figure 2.6). Les fichiers de points d'élévation sont séparés en deux parties : les fichiers « training » qui servent à l'interpolation et les fichiers « test » qui servent à la validation de l'interpolation. Lorsque l'interpolation est terminée, les points « test » sont superposés au fichier topographique et la comparaison de ces deux fichiers donne un résultat de validation du MNE. (DROUIN, 2008)

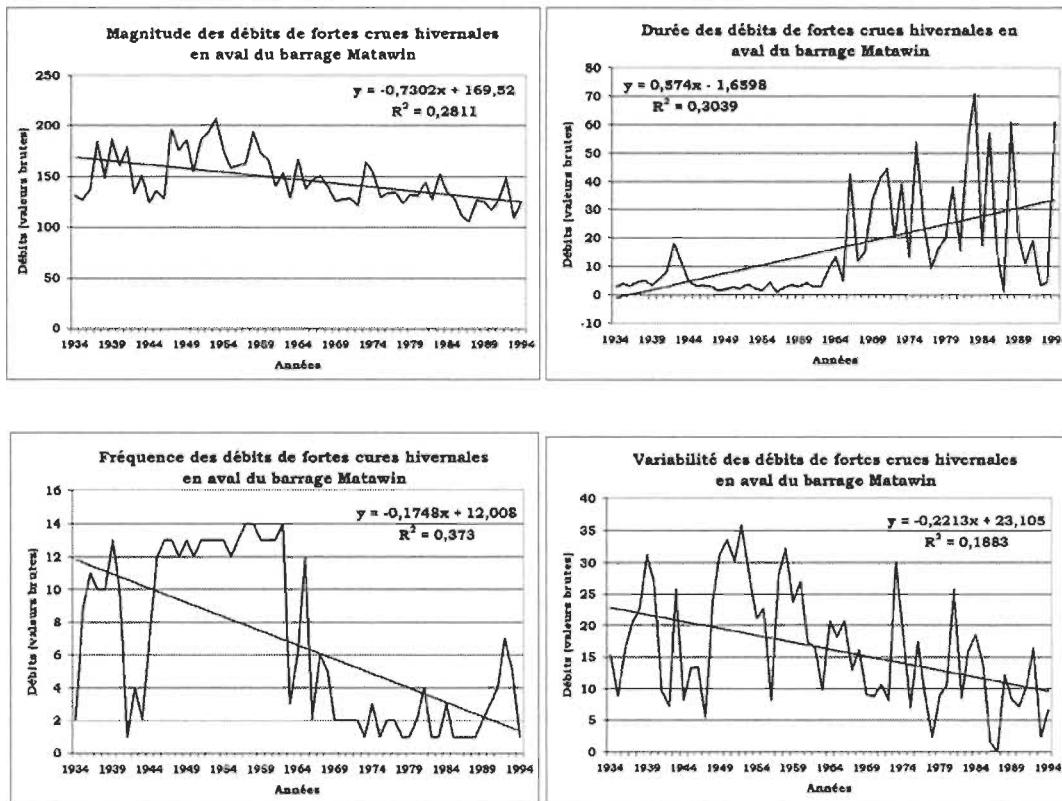
Figure 3.1 : Variabilité des caractéristiques fondamentales des débits de fortes crues à l'échelle interannuelle (FORTIER et *al.*, 2010)

L'étude hydrologique de la rivière Matawin, menée par FORTIER et *al.* (2010), a fait ressortir des changements entre les décennies 1930 et 1990. Les changements qui affectent la variabilité interannuelle de toutes les caractéristiques fondamentales des fortes crues sont significatives (régressions linéaires significatives au seuil de 5 %). Ainsi, à l'échelle interannuelle, la magnitude, la fréquence et le taux de variabilité des débits de fortes crues ont diminué significativement à travers les années. En revanche, la durée a augmenté (figure 3.1) (FORTIER et *al.*, 2010). La durée moyenne des débits de fortes crues a été multipliée par cinq. Les autres caractéristiques montrent des diminutions de 18 % (magnitude) et 74 % (fréquence) (FORTIER et *al.*, 2010).

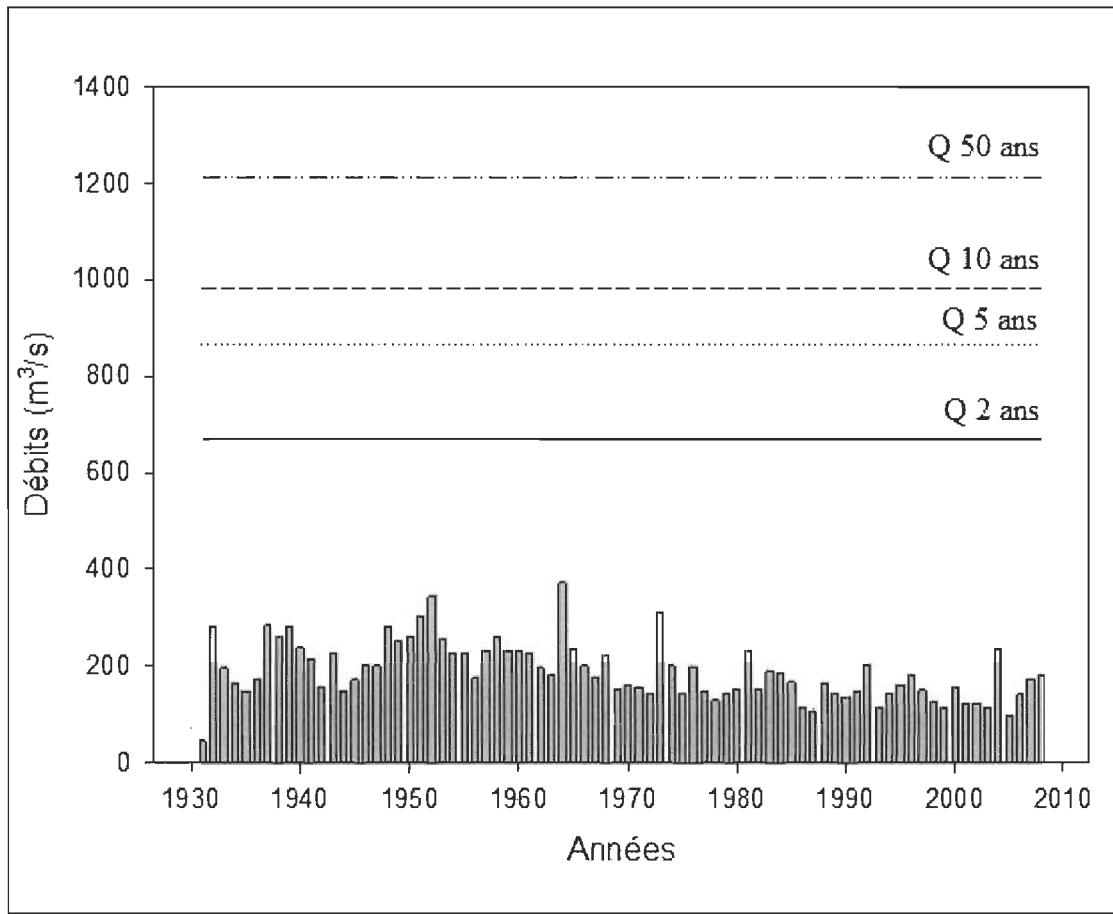
**Figure 3.2 :** Variabilité interannuelle de crues maximales hivernales et comparaison avec des débits de certaines récurrences (2, 5, 10 et 50 ans)

Nous avons également calculé et analysé la récurrence des débits (2, 5 10 et 50 ans) au moyen de l'analyse régionale proposée par ANCTIL et *al.* (1998). Ceci nous a permis de constater que les débits observés durant la période hivernale n'atteignent plus un niveau de crue de récurrence biennale (figure 3.2). Le même phénomène est observé durant la période printanière. Par contre, on y remarque un épisode de crue en 1966 qui a dépassé le niveau de crue de récurrence biennale (figure 3.3).

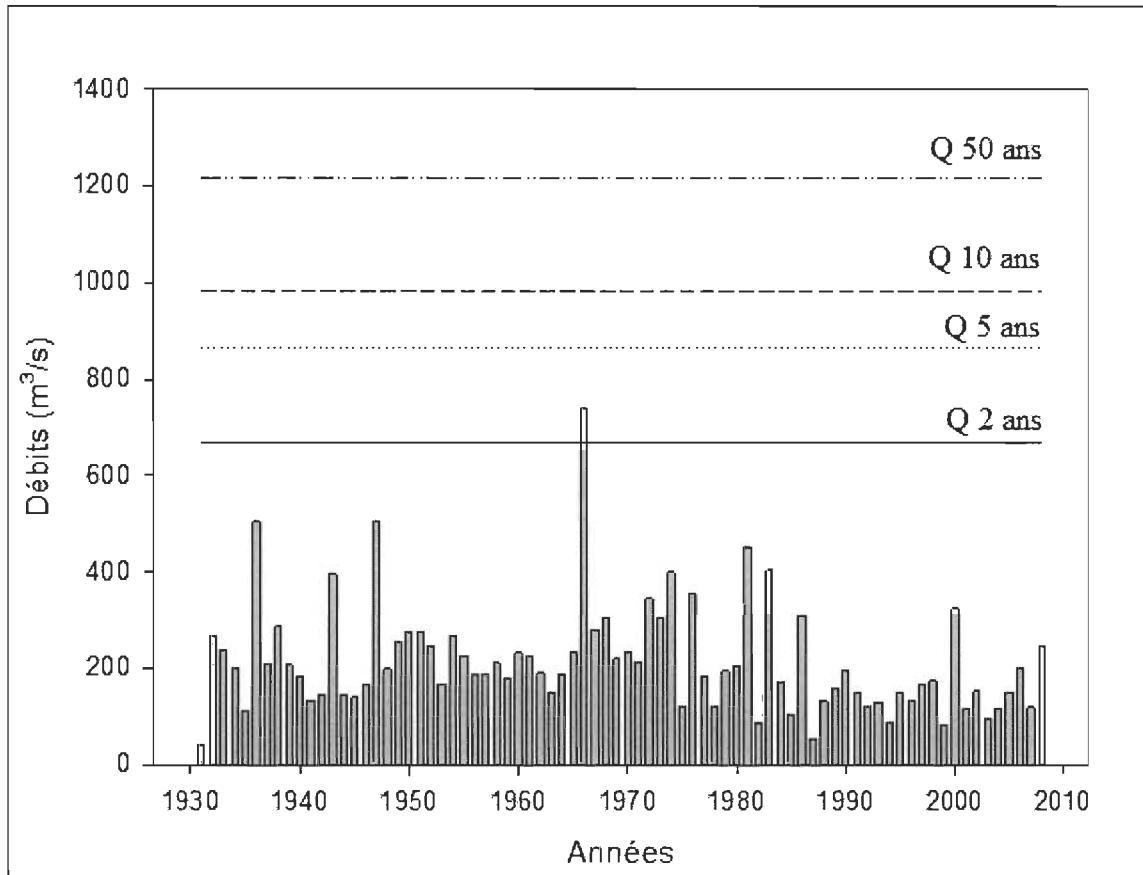
**Figure 3.3 :** Variabilité interannuelle de crues maximales printanières et comparaison avec des débits de certaines récurrences (2, 5, 10 et 50 ans)

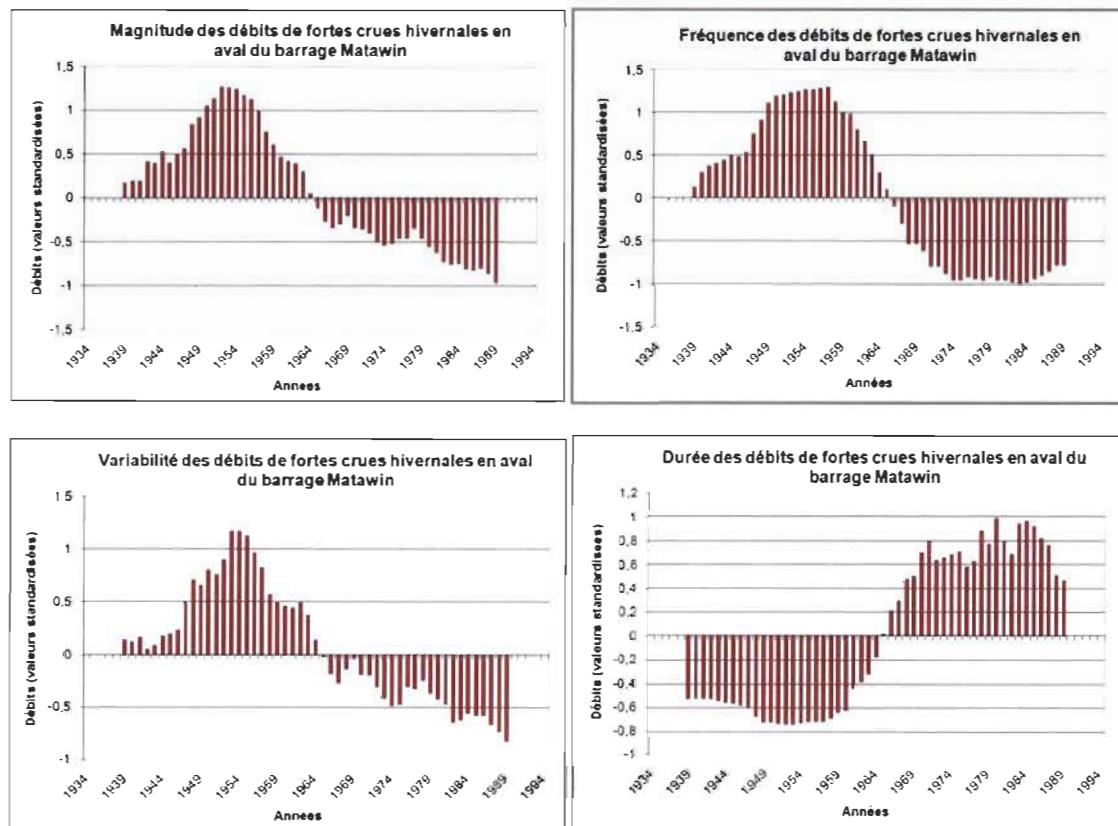
**Figure 3.4 : Variabilité des caractéristiques fondamentales des débits de fortes crues à l'échelle interdécennale (FORTIER et al., 2010)**

À l'échelle décennale, l'inversion du régime hydrologique est démontrée clairement. La variabilité des caractéristiques fondamentales des fortes crues montre deux périodes distinctes : une période d'anomalies positives et une période d'anomalies négatives. En outre, le changement d'une période à l'autre s'est produit presque simultanément, près de 1964. La figure 3.4 met en évidence ces changements des caractéristiques fondamentales des débits.

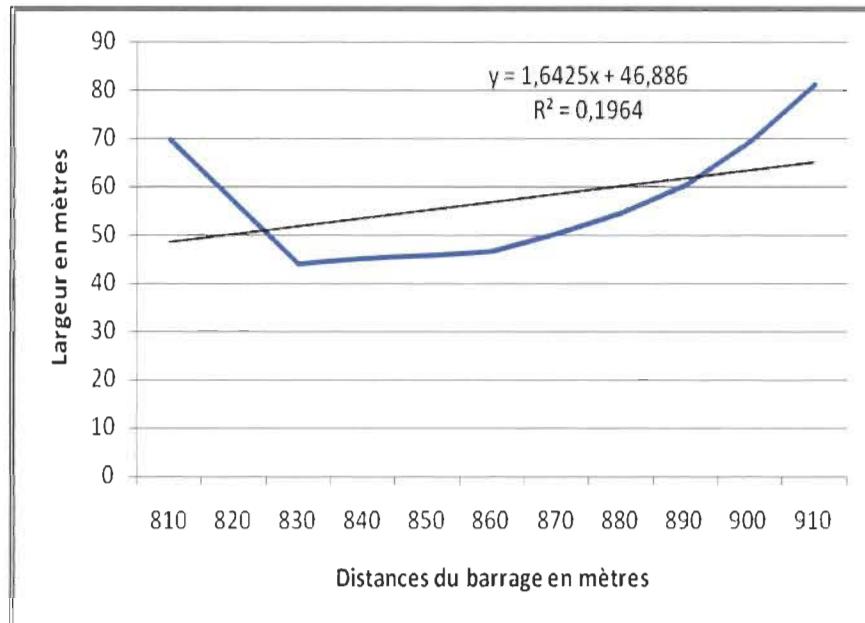
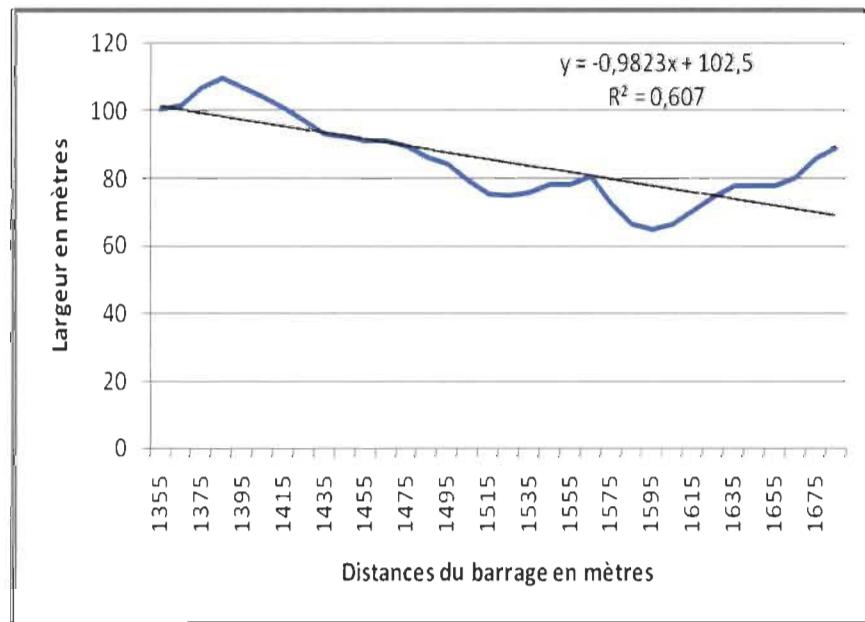
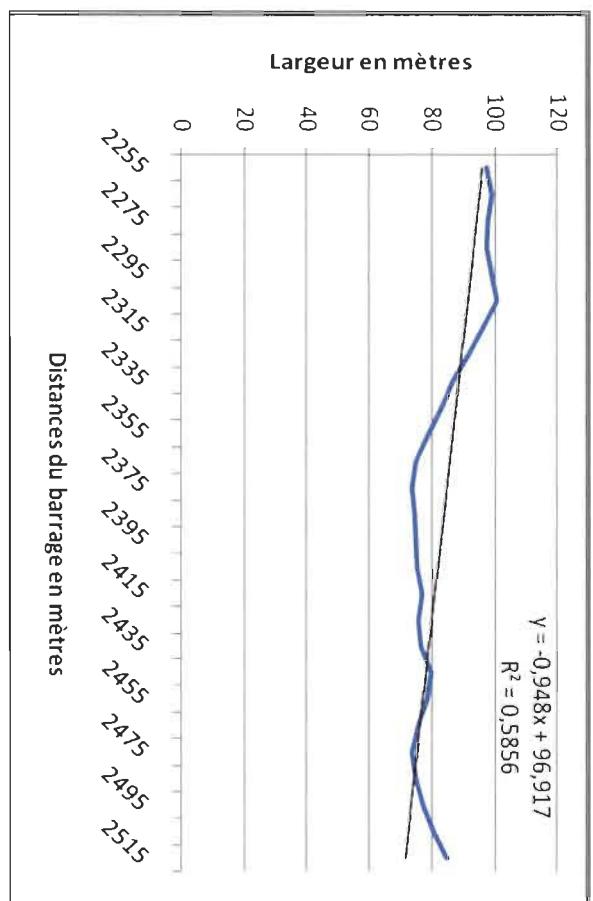
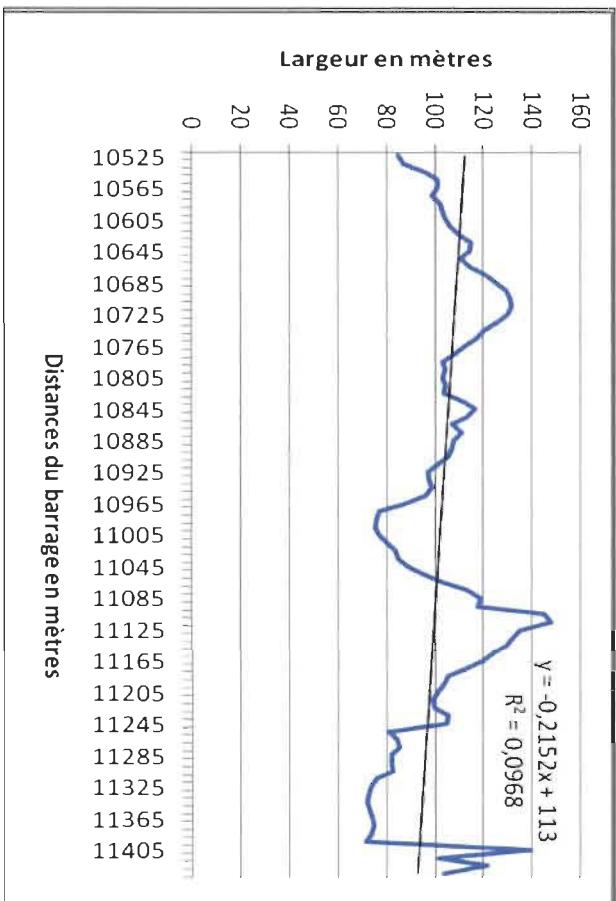
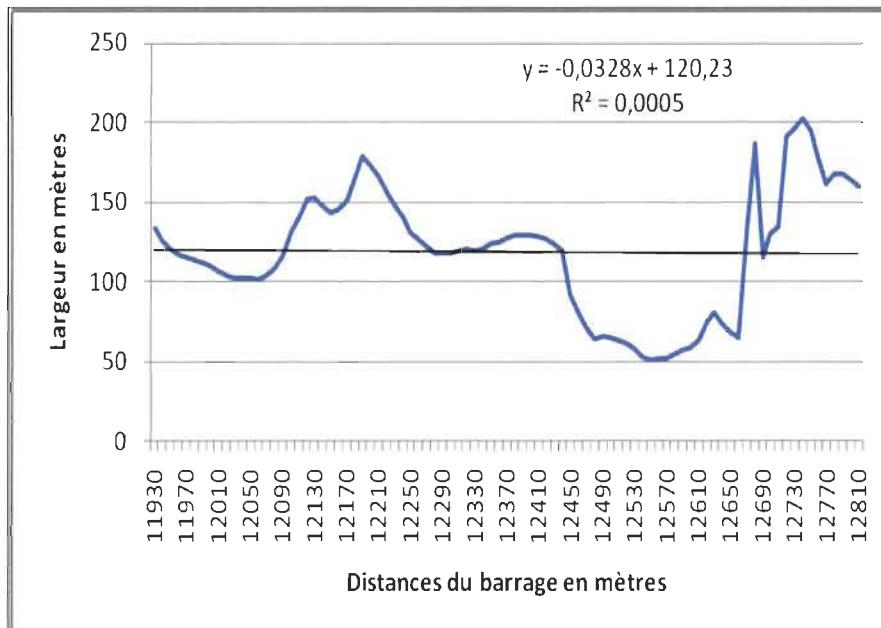
**Figure 3.5 :** Variation longitudinale des tronçons caillouteux (1, 2, 4, 8 et 9) en 1996 et courbe de tendance

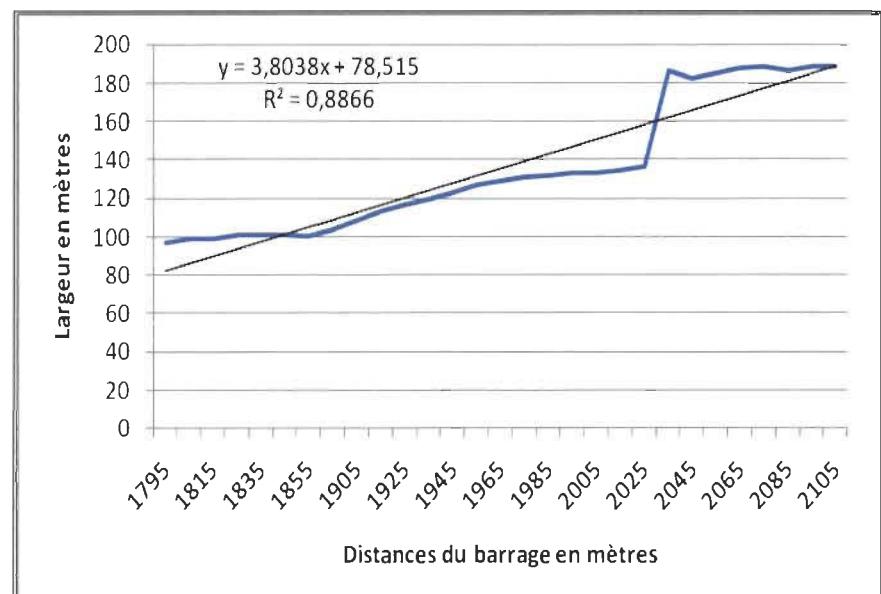
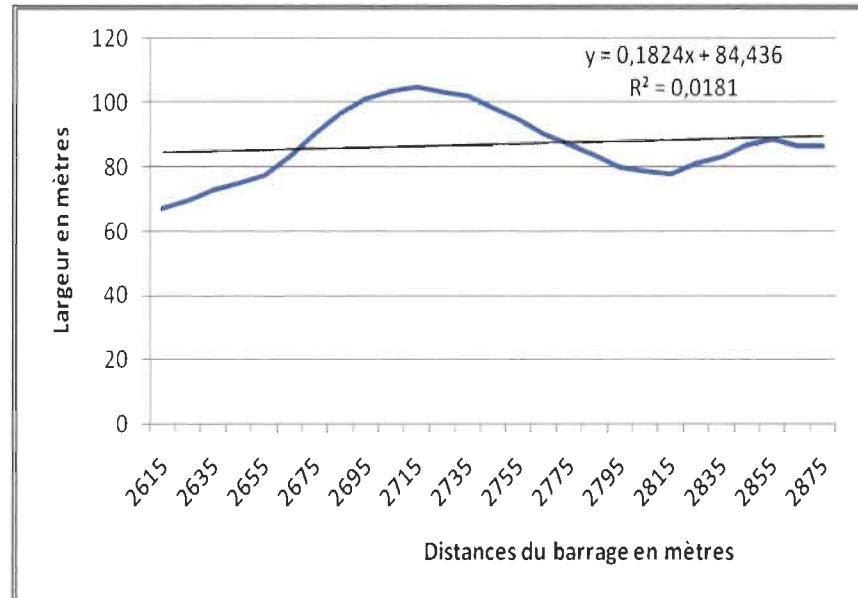
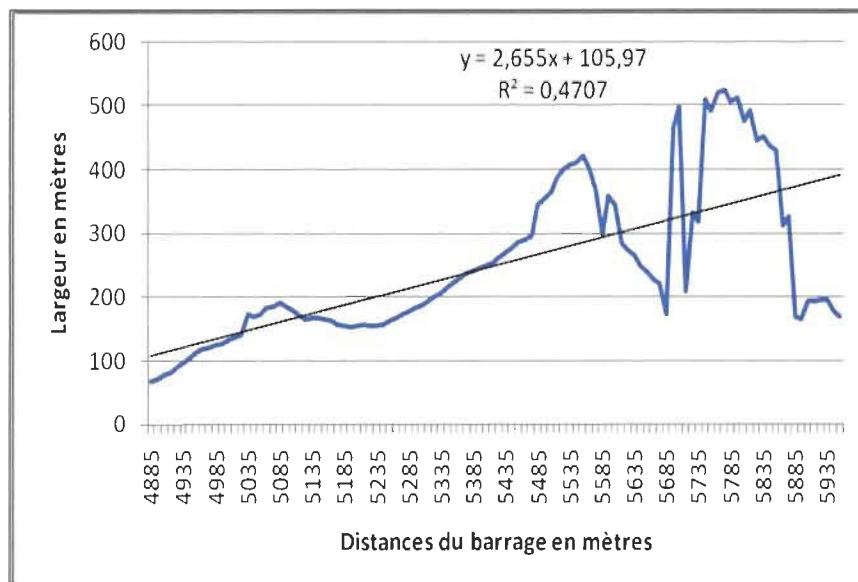
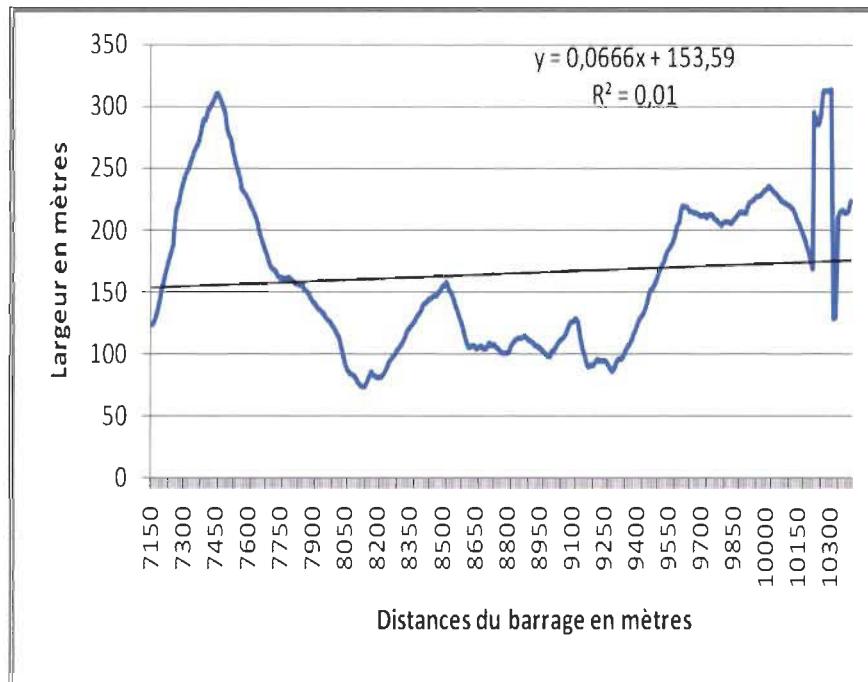
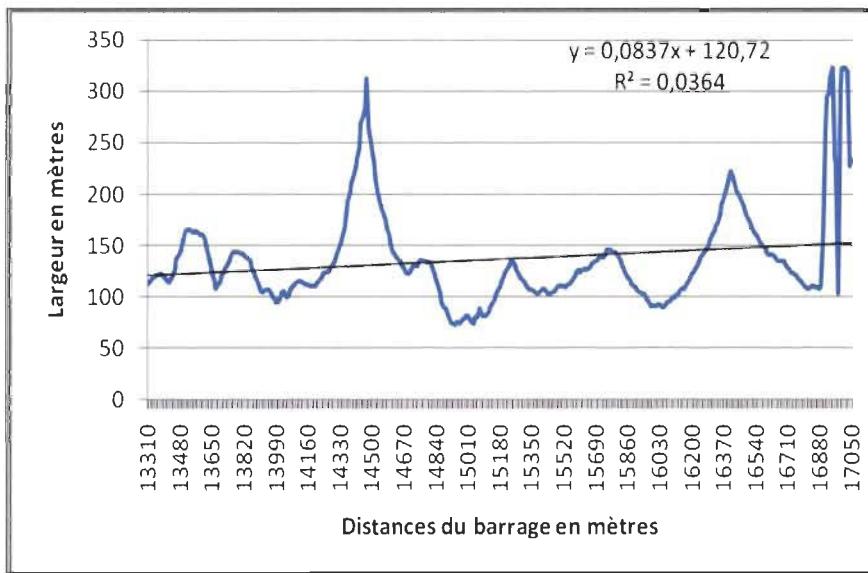
**Figure 3.6 :** Variation longitudinale des tronçons sableux (3, 5, 6, 7 et 10) en 1996 et courbe de tendance

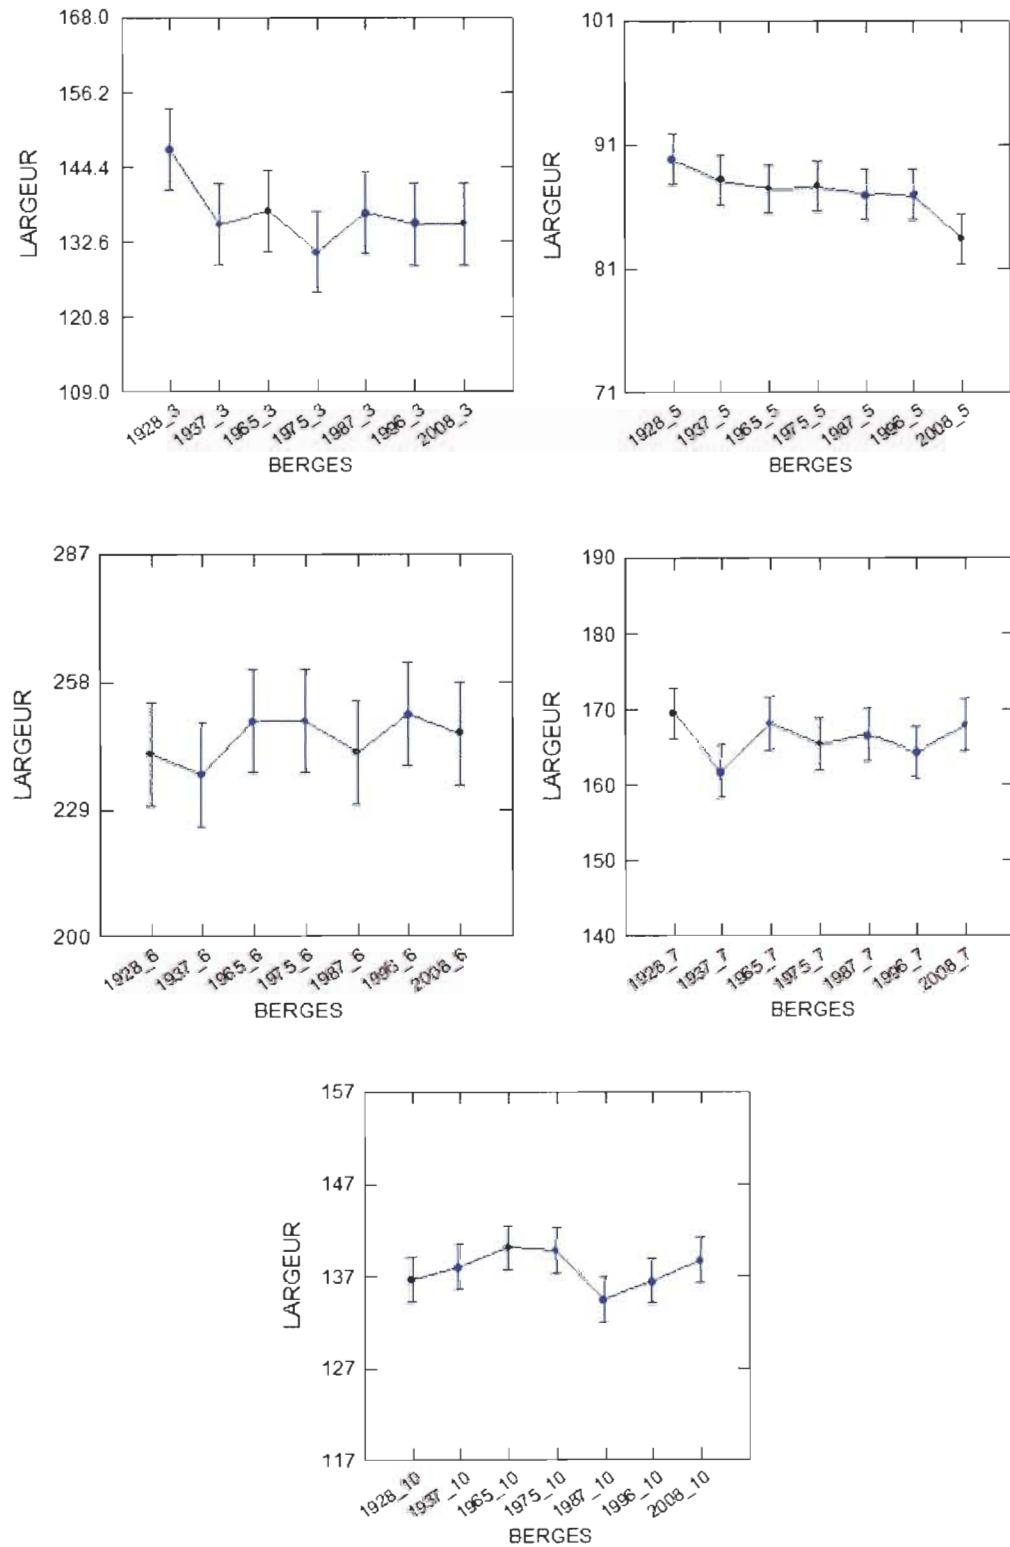
Figure 3.7 : Résultats des tests d'ANOVA des cinq tronçons sableux étudiés

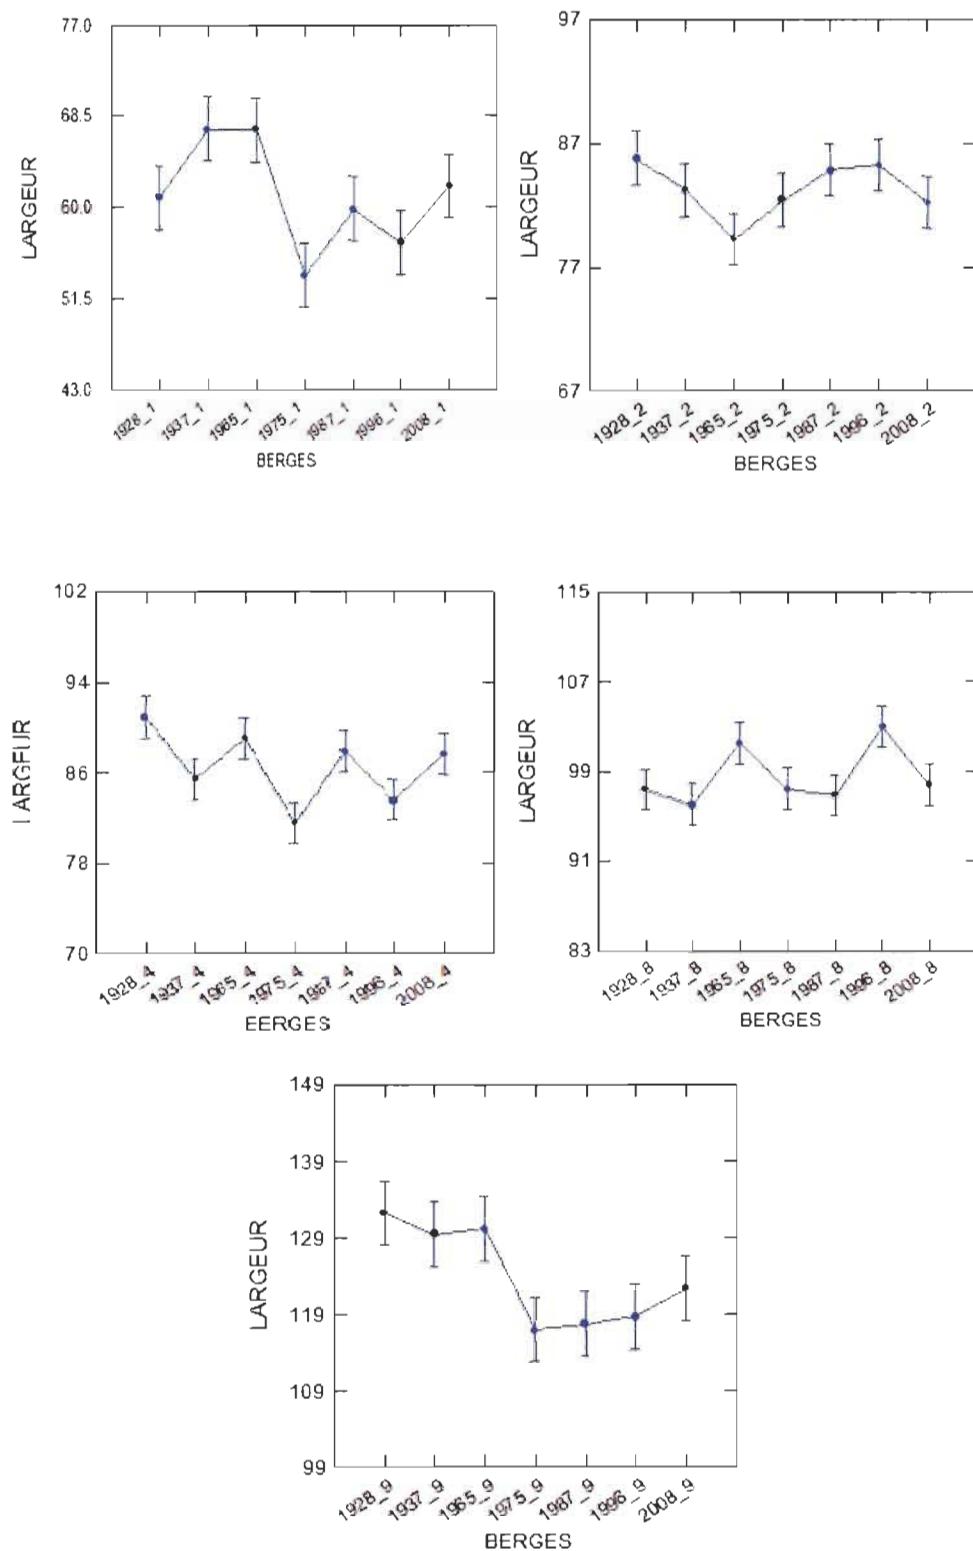
Figure 3.8 : Résultats des tests d'ANOVA des cinq tronçons caillouteux étudiés

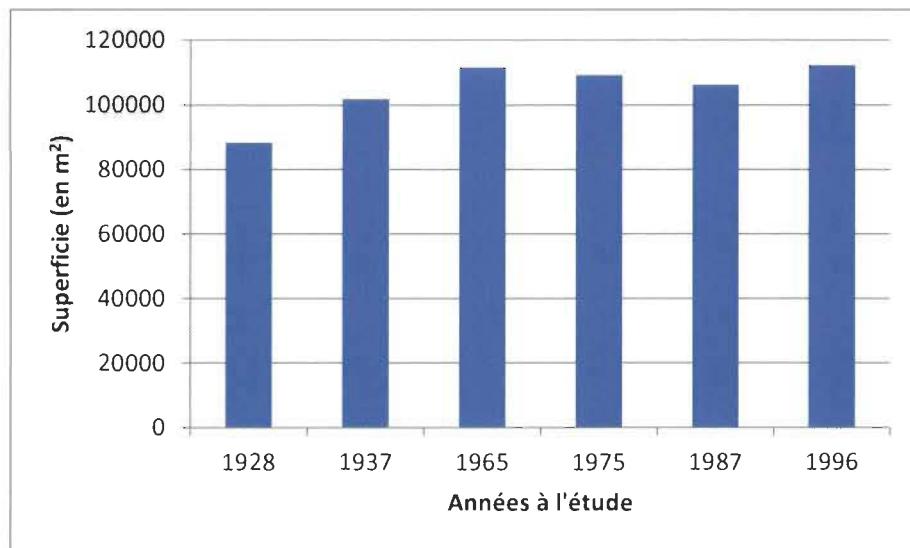
**Figure 3.9 : Superficie (en m<sup>2</sup>) du bassin situé directement en aval du barrage Matawin**

Dans l'analyse de l'évolution de la largeur du chenal de la rivière Matawin, nous avons également comparé la superficie du bassin établi directement en aval du barrage. Cette portion du chenal est soumise aux variations de débits lâchés par le barrage. De plus, cette section au substrat mixte (caillouteux et sableux) est située dans un méandre. Avec l'analyse diachronique des photographies aériennes, nous avons observé une augmentation de 27 % de la superficie du bassin entre 1928 et 1996. Par contre, à l'intérieur de cette période, il y a eu une phase d'accumulation entre les décennies 1960 et 1980 (figure 3.9). Cette période s'est résultée par une diminution de 4,75 % de la superficie du bassin en aval du barrage. On a donc constaté que l'érosion est importante dans cette section de la rivière, et ce, année après année.

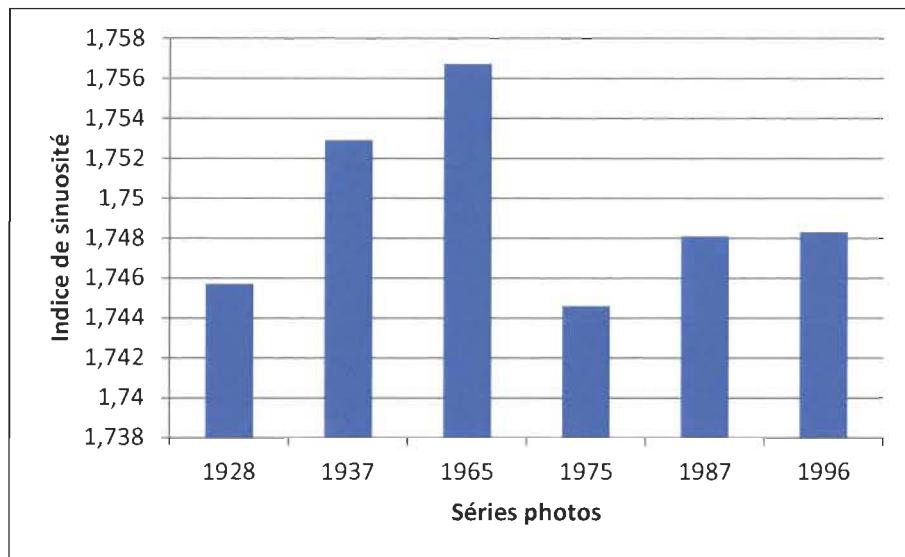
**Figure 3.10 : Variation de l'indice de sinuosité du chenal principal de la rivière Matawin de 1928 à 1996**

La figure 3.10 représente l'évolution de la sinuosité du chenal principal de la rivière Matawin de 1928 à 1996. Durant cette période, aucun recouplement de méandres n'a été observé, et ce, malgré les indices de sinuosité élevés. Les résultats obtenus varient donc faiblement.
