MÉMOIRE PRÉSENTÉ À  
L'UNIVERSITÉ DU QUÉBEC À TROIS-RIVIÈRES

EFFETS DES CHANGEMENTS DES CARACTÉRISTIQUES DE CRUES SUR  
L'ÉVOLUTION MORPHOLOGIQUE DE LA RIVIÈRE MATAWIN EN AVAL  
DU RÉSERVOIR TAUREAU (QUÉBEC, CANADA)

JUIN 2011

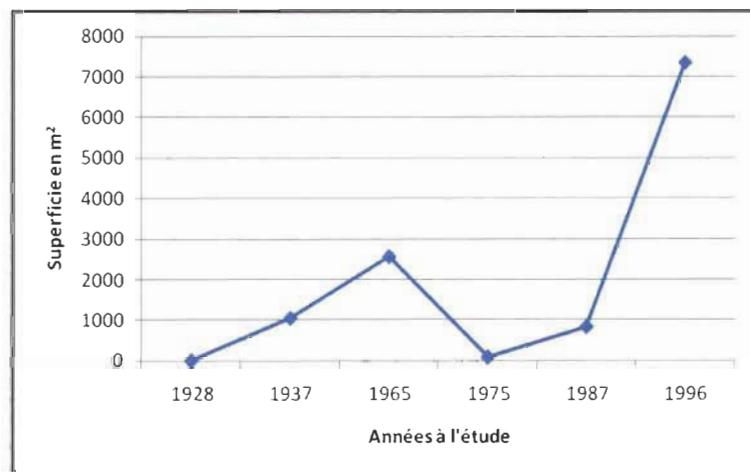
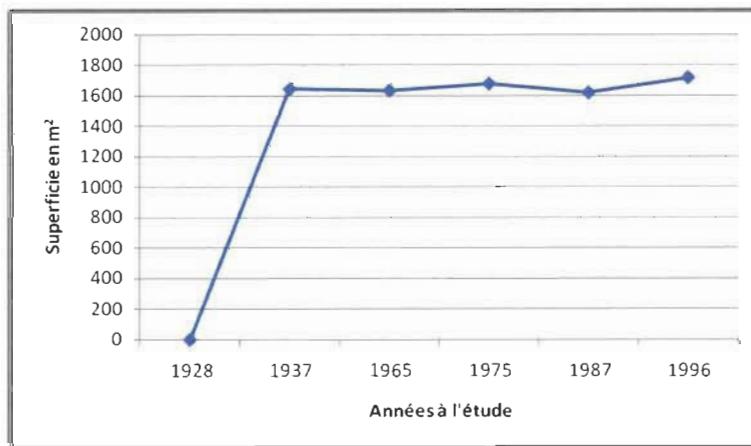
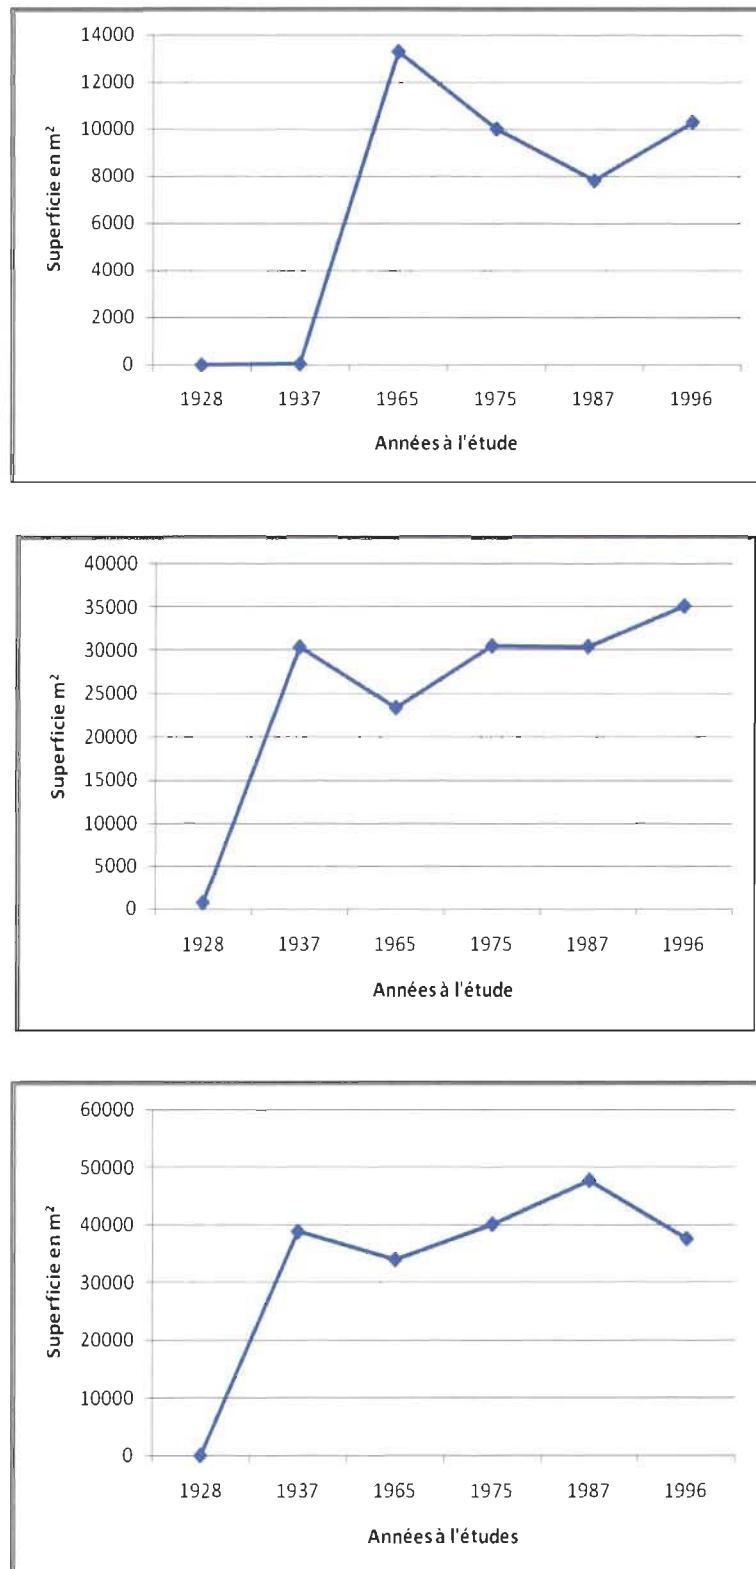
Figure 3.11 : Variation de la superficie des 5 bancs sableux étudiés de 1928 à 1996

1987 et 1996, le banc est de nouveau entré en phase d'érosion. Cette phase a réduit la taille du banc de 21 %.

En résumé, entre 1928 et 1996, le bilan sédimentaire des bancs est positif, et ce, en dépit du fait que les débits journaliers pour les photographies des années 1987 à 1996 sont supérieurs à ceux des années 1928 à 1975. En effet, ces débits supérieurs contribuent à diminuer la superficie relative des bancs. Or, la tendance à l'augmentation est claire malgré les forts débits.

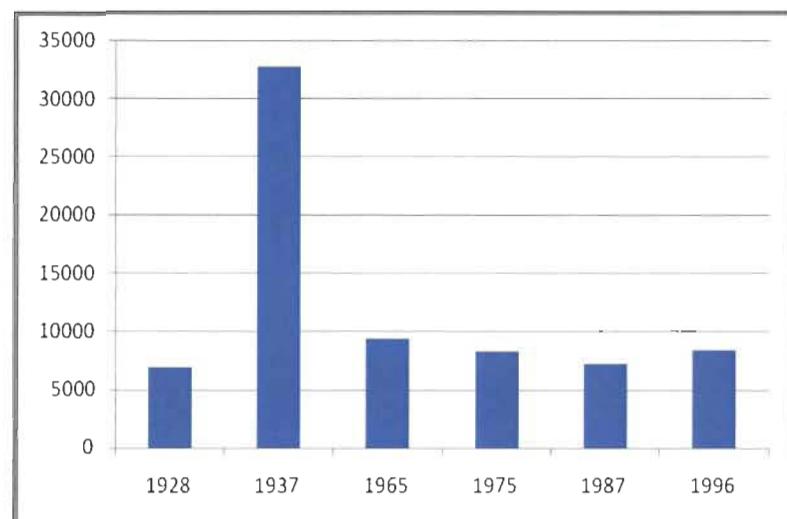
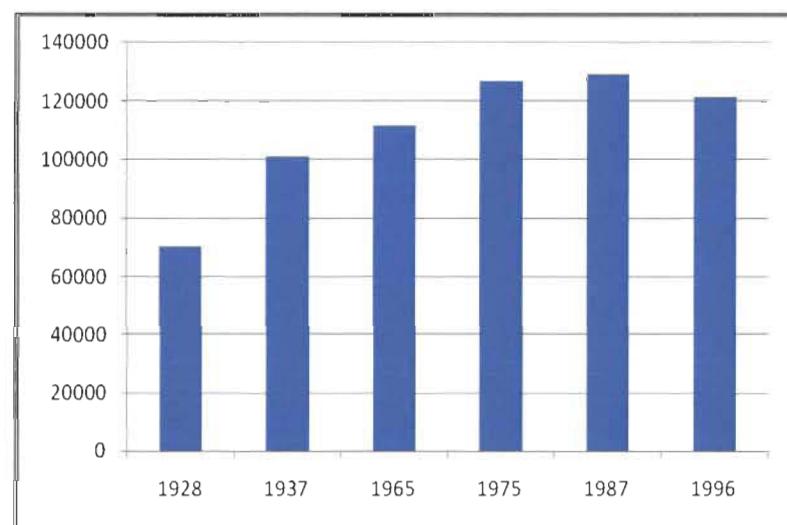
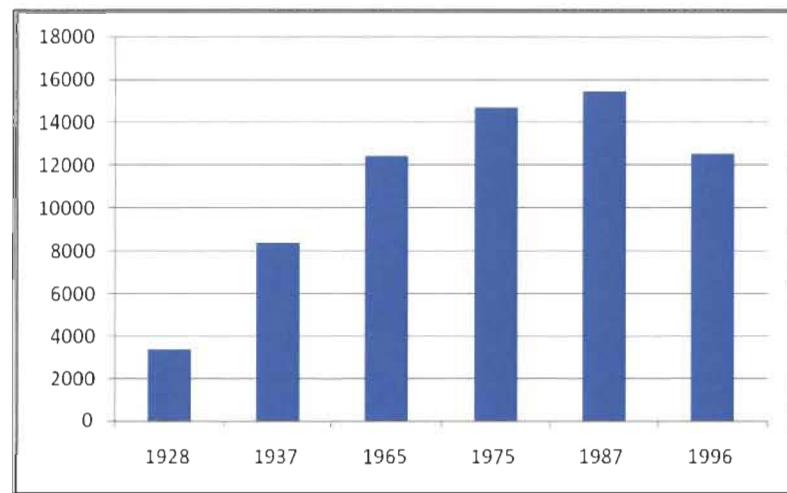
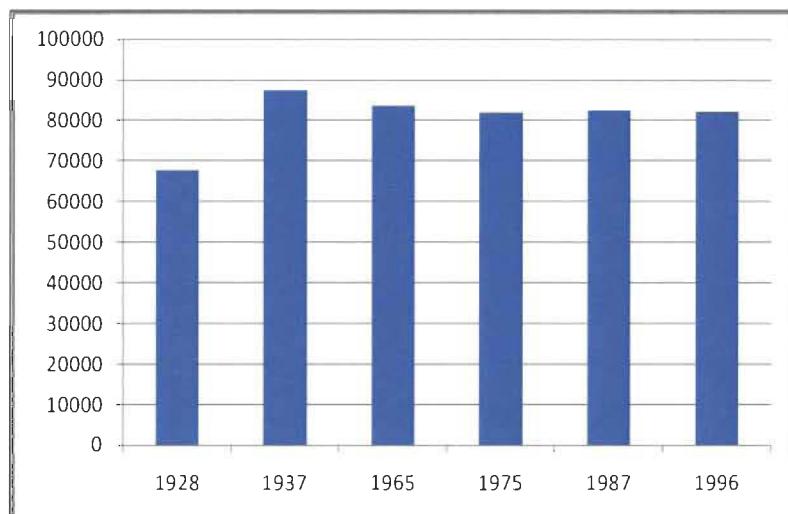
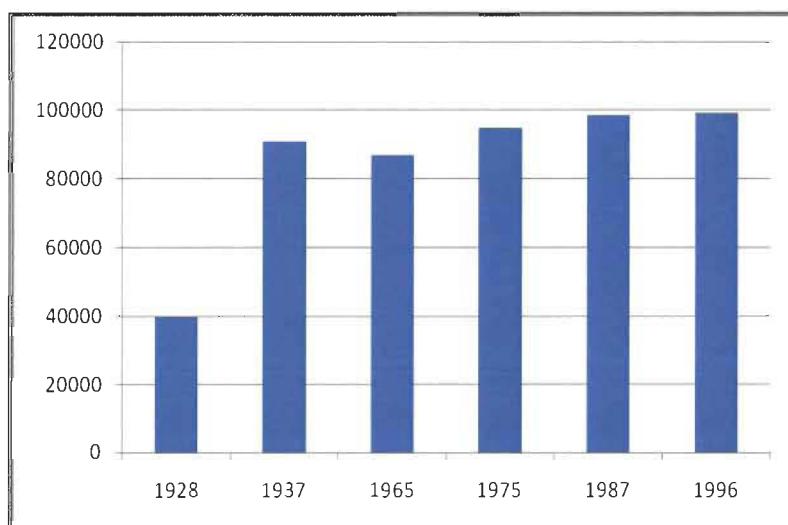
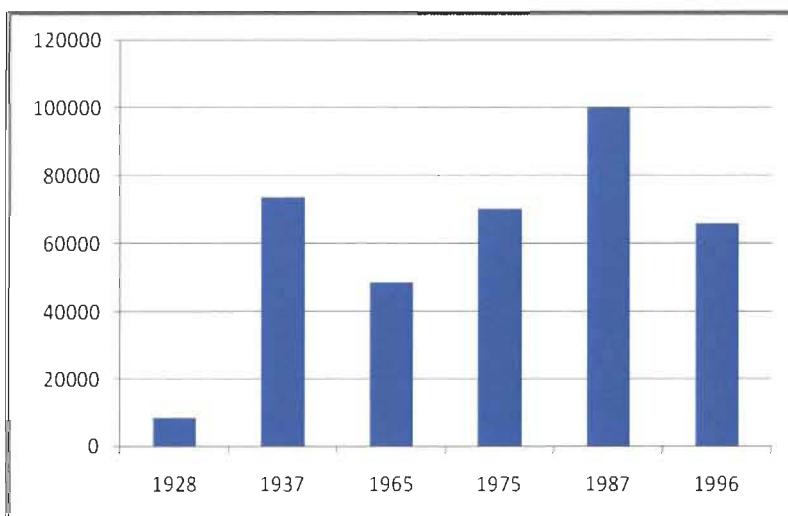
**Figure 3.12 : Variations morphologiques des huit îlots étudiés de 1928 à 1996**

L'îlot 7 a pour sa part connu une phase importante d'accumulation suite à la fermeture du barrage. Ceci s'est traduit par une augmentation de sa superficie de 317 %. Entre 1937 et 1965, l'îlot a été soumis à une phase d'érosion réduisant sa taille de 12 %. Enfin, cette dernière phase a été suivie par une longue phase d'accumulation jusqu'en 1987. Cette accumulation s'est soldée par une augmentation de la superficie du septième îlot de 46 % et a été suivie d'une diminution de 9 %. Le bilan sédimentaire de cet îlot est donc positif.

Le dernier îlot à l'étude connaît également un bilan sédimentaire négatif. Après la mise en fonction du barrage de la rivière Matawin, l'îlot a connu une phase d'accumulation. Cette phase s'est traduite par une augmentation de la taille de 58 %. Celle-ci a été suivie d'une succession de phases d'érosion et d'accumulation d'ampleur similaire. Cet îlot connaît donc un bilan sédimentaire positif.
