*L'HOMOGENÉITÉ DES SYSTÈMES DE PEINTURE AUTOMOBILE : ÉVALUATION DE LA
DÉGRADATION ET DE LA VARIABILITÉ CHIMIQUE*

MÉMOIRE PRÉSENTÉ
COMME EXIGENCE PARTIELLE DE LA
MAÎTRISE EN SCIENCE FORENSIQUE

PAR
MARIE-CHRISTINE BOLDUC

DÉCEMBRE 2023

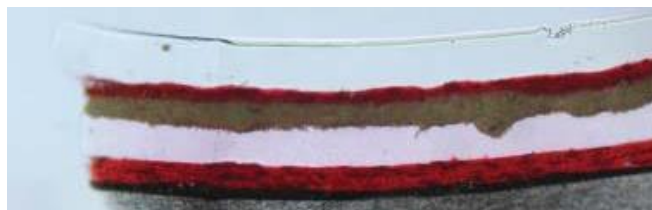
Figure 2.4. Coupe microtomique de réparations après la mise en circulation au-dessus des couches OEM (grossissement : ~ 280x) (Weimer et al., 2020).

Également, les couches liées à des réparations après la mise en circulation comportent des caractéristiques physiques spécifiques. Ces caractéristiques sont identifiables lors des observations microscopiques. Elles sont utiles pour différencier les couches OEM et celles associées à des réparations après la mise en circulation. La délimitation des couches est généralement irrégulière, ce qui signifie que l'épaisseur n'est pas homogène. La figure 2.4 montre une coupe microtomique présentant des couches liées à des réparations appliquées au-dessus de couches OEM. Il est possible d'observer que la délimitation des couches est irrégulière. La présence de produits de remplissage est aussi indicatrice de réparations. Les couches liées à des réparations après la mise en circulation risquent de se séparer facilement et de présenter des défauts (débris, trace de ponçage). La présence de couches incomplètes causées par le ponçage est aussi caractéristique de réparations après la mise en circulation. Également, les nouvelles parties de véhicule sont souvent reçues avec une couche d'accrochage noire (Weimer et al., 2020).

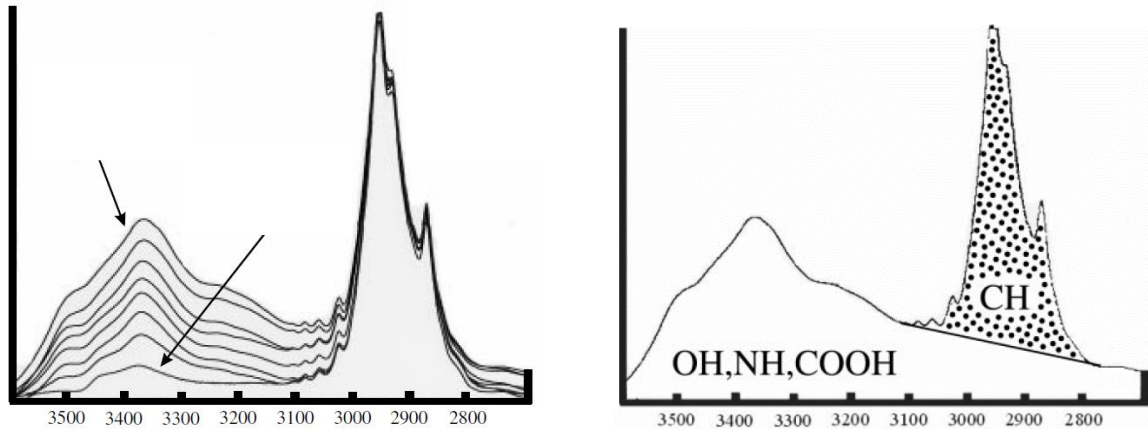
Figure 2.6. Illustration de a) l'impact de la dégradation des peintures sur les spectres IR et du b) calcul de l'indice de photo-oxydation à l'aide de l'aire sous la courbe des régions CH et OH, NH et COOH (Adamsons, 2000).

La température, de l'humidité et du rayonnement provoquent plusieurs effets dont le principal est la photo-oxydation (Adamsons, 2000; Adamsons, 2002). Des groupements carbonyles (C=O), carboxyles (COOH), hydroxyles (OH), peroxydes (ROOR') sont introduits dans la résine lors du processus de photo-oxydation (Feldman, 2002; Kuzina & Mikhailov, 2010). À l'aide de la spectroscopie infrarouge, les changements occasionnés par la dégradation sont visibles dans les régions caractéristiques des groupements associés à la photo-oxydation. L'impact de la dégradation des peintures est illustré à la figure 2.6a. Une peinture moins dégradée présente une enveloppe d'intensité plus faible pour les groupements OH, NH et COOH tandis que le contraire est observé pour les peintures plus dégradées. Le calcul de l'indice de photo-oxydation (POI) est le ratio de l'aire sous la courbe des spectres infrarouges des groupements OH, NH, COOH et CH (figure 2.6b). L'indice de photo-oxydation est calculé selon l'équation suivante :

$$POI_{\Delta} = \frac{[OH, NH, COOH]}{[CH]}$$

Où $[OH, NH, COOH]$ = Aire sous la courbe des groupements OH, NH et COOH
 $[CH]$ = Aire sous la courbe de la liaison CH

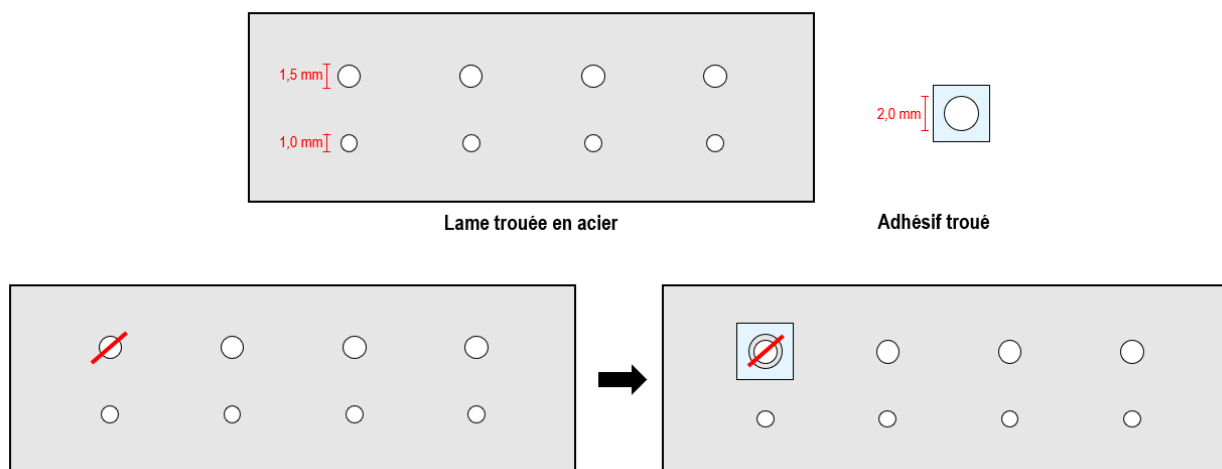
Figure 3.2. Schéma de la préparation des échantillons dans le vide pour les mesures en micro-FTIR.

Concernant la préparation des échantillons, les mesures ont été effectuées dans le vide afin d'éviter les interférences liées à la cellule de diamant. Les spectres étaient de meilleures qualités lorsque les échantillons étaient mesurés dans le vide. Pour ce faire, les coupes microtomiques ont été apposées sur une lame en acier trouée et les extrémités des échantillons ont été retenues par un adhésif troué (figure 3.2).

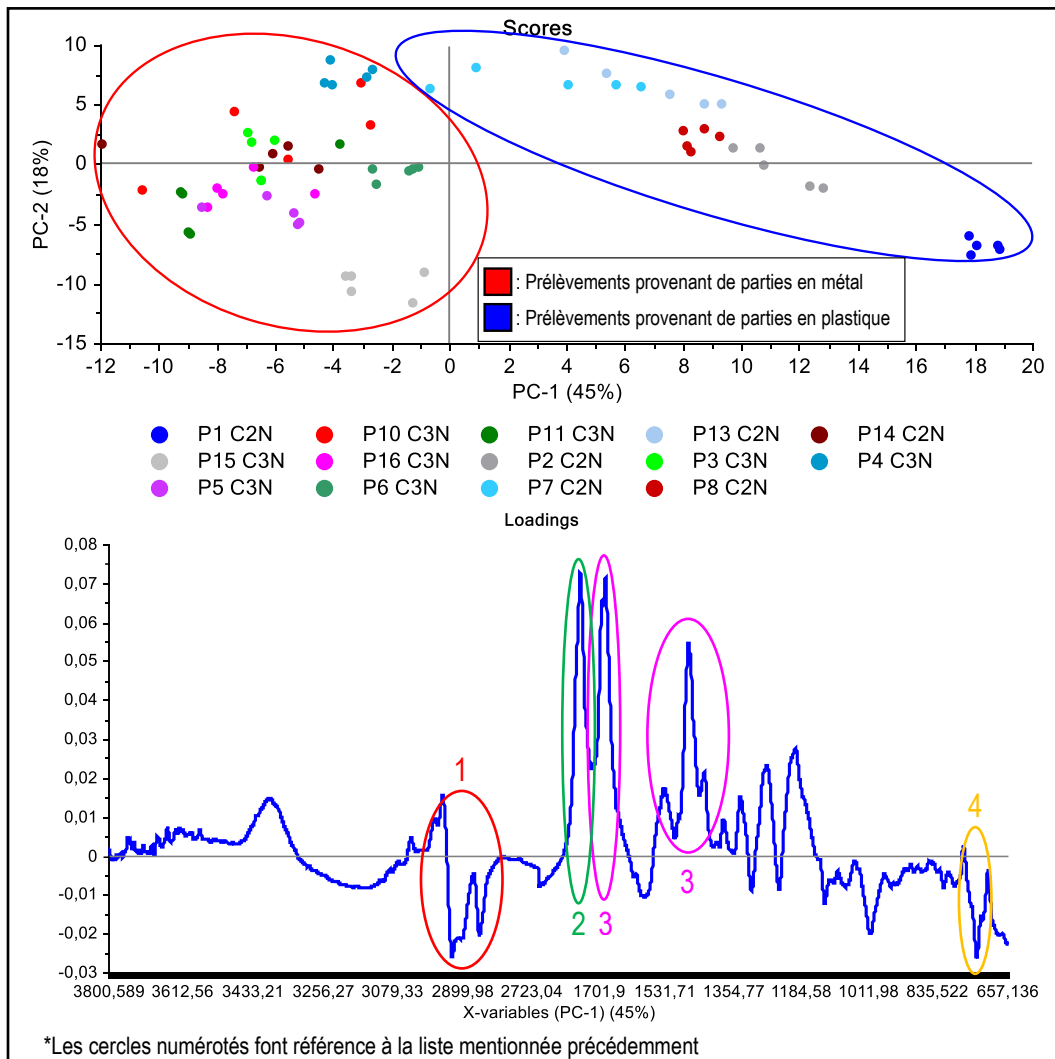
Figure 4.2. PCA des spectres en micro-FTIR des couches noires OEM avec les prétraitements SNV et detrending avec le loadings de la PC-1.

Une séparation entre les prélèvements provenant des parties en plastique et des parties en métal est visible en observant la PCA des spectres en micro-FTIR des couches noires OEM (*figure 4.2*). Le graphique des « loadings » de la première composante principale permet de mettre en évidence les bandes / pics responsables de la séparation des prélèvements. La séparation est basée principalement sur quatre bandes / pics, soit :

1. Les bandes caractéristiques de l'élongation des liaisons C – H (~3100 à 2800 cm⁻¹);
2. Le pic caractéristique du carbonyle (C=O) (~1750 – 1700 cm⁻¹);
3. Les pics caractéristiques du polyuréthane (~1690 cm⁻¹ et ~ 1460 cm⁻¹);
4. Le pic de la déformation de la liaison C – H (~730 cm⁻¹).

La comparaison des spectres en micro-FTIR entre des prélèvements provenant d'une partie en métal et d'une partie en plastique (voir annexe A, figure A.3), permet de voir les différences soulevées par les « loadings ». Le prélèvement provenant du support en métal présente une intensité plus élevée pour la région des CH, des intensités plus faibles pour les pics caractéristiques du polyuréthane et un pic à ~ 730 cm⁻¹, qui est absent pour le prélèvement provenant de partie en plastique.

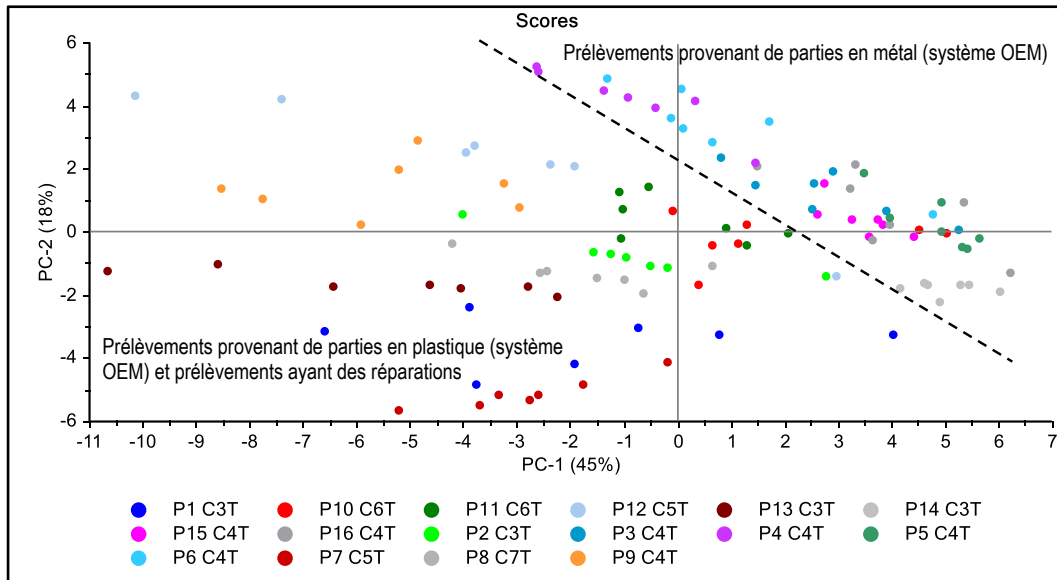
Figure 4.4. PCA des spectres Raman des couches externes avec les prétraitements SNV et detrending.

La PCA des spectres Raman des couches externes met en évidence une séparation entre les prélèvements provenant de parties en métal ayant le système OEM et les prélèvements provenant de parties en plastique comportant le système OEM ainsi que ceux ayant des réparations après la mise en circulation (figure 4.4). Les spectres Raman de la couche de vernis transparent OEM de prélèvements provenant de parties en métal ne présentent pratiquement aucun pic, contrairement à ceux des couches de vernis transparents OEM provenant de parties en plastique et des couches associées à des réparations après la mise en circulation (voir annexe A, figure A.6).

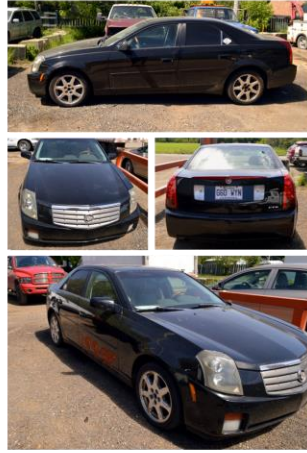
Figure 4.6. Fiche des observations microscopiques pour le véhicule #1.

Marque du véhicule : Cadillac
 Modèle du véhicule : CTS
 Année du véhicule : 2003
 Couleur du véhicule : Noire
 VIN : 1G6DM57N530113566

Des fiches illustrant l'ensemble des observations microscopiques sont réalisées pour chacun des véhicules. Sur ces fiches, il est possible de voir les informations sur le véhicule (marque, modèle, année, couleur et numéro d'identification du véhicule), le graphique illustrant l'épaisseur et la séquence des couches en fonction de l'emplacement des prélèvements sur le véhicule en question, les photographies des coupes microtomiques pour tous les prélèvements ainsi que l'emplacement des prélèvements. Pour le véhicule #1, un exemple de cette fiche est montré (figure 4.6). Pour les autres véhicules, les fiches sont en annexe (voir les annexes associées aux véhicules).

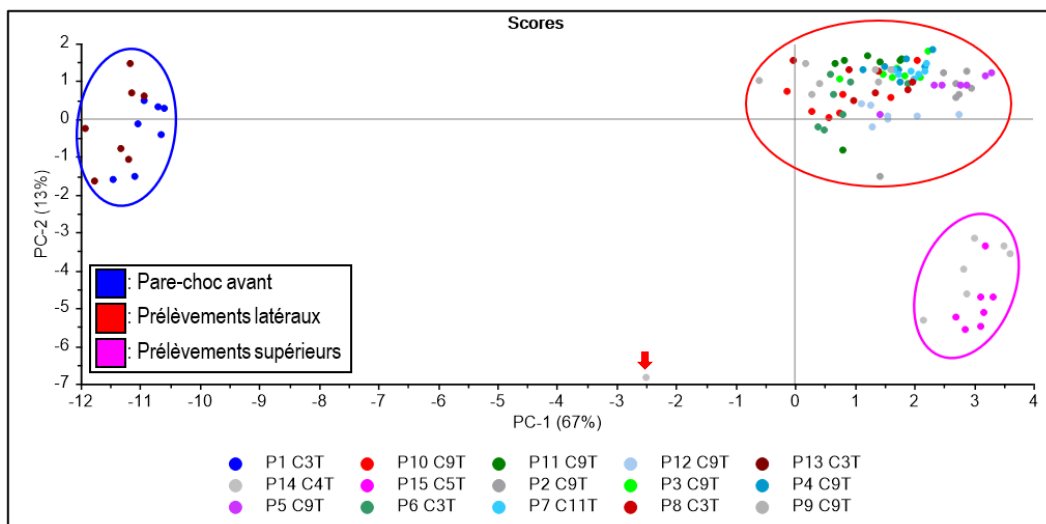
Figure 4.9. PCA des spectres FTIR-ATR des couches externes avec le prétraitement SNV.

L'analyse en composantes principales (PCA) effectuée à l'aide des mesures en FTIR-ATR montre une séparation des prélèvements en trois groupes (*figure 4.9*). Le premier groupe est constitué des prélèvements provenant du pare-choc avant. Le deuxième groupe correspond aux prélèvements latéraux. Une séparation n'est pas visible au sein de ce groupe lors d'une PCA itérative. Le troisième groupe comprend les prélèvements supérieurs. Il est possible d'observer une donnée aberrante pour le prélèvement #14 (ligne de base). Cette donnée n'a pas été prise en compte en ce qui concerne la séparation.

Selon les « loadings », la séparation des groupes est basée sur les pics caractéristiques du styrène (3300 à 3100 cm^{-1} , 760 cm^{-1} et 700 cm^{-1}), sur le pic de la liaison carbonyle ($\text{C}=\text{O}$, $\sim 1730\text{ cm}^{-1}$) ainsi que sur les bandes caractéristiques de la région des liaisons CH (3100 à 2800 cm^{-1}). Pour les prélèvements provenant du pare-choc avant, il n'y a pas de styrène présent. Il y a également une différence dans la région des pics des CH. La séparation entre les prélèvements latéraux et supérieurs repose sur des différences présentes dans la région des liaisons CH ainsi que sur des variations d'intensité des pics à $\sim 1723\text{ cm}^{-1}$ et à $\sim 1686\text{ cm}^{-1}$. Pour les prélèvements supérieurs (#14 – 15), l'intensité de ces pics est plus faible que pour les prélèvements latéraux (*voir annexe B, figure B.1*).

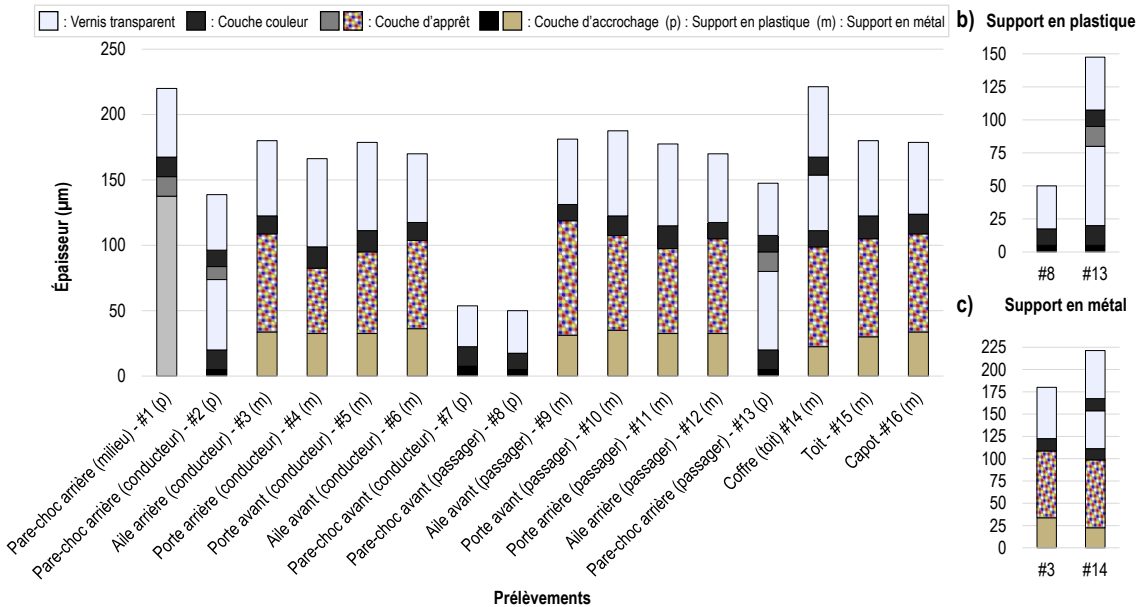
Le nombre et l'épaisseur des couches varient au sein de la mise en peinture du véhicule #4 (figure 4.16a). Il y a deux types de systèmes OEM, soit un pour les prélèvements provenant de support en métal (figure 4.16b) et un pour ceux provenant de support en plastique (figure 4.16c).

À l'exception du toit du coffre, tous les prélèvements provenant de parties métalliques présentent la séquence et le nombre de couches d'un système OEM. Pour le prélèvement réalisé sur le toit du coffre, il y a deux couches supplémentaires, soit une couche couleur et une couche de vernis transparent consécutive. La délimitation de ces couches est assez régulière. Toutefois, la couleur des couches est légèrement différente entre la 3^e et 5^e couche. Aussi, il est possible d'observer la présence de quelques débris au sein de la 5^e couche. Ainsi, il est possible de conclure que les couches supplémentaires sont associées à des réparations après la mise en circulation.

Le nombre, la séquence ainsi que l'épaisseur des couches ne sont pas homogènes au sein des prélèvements provenant de parties en plastique. Le nombre de couches varie de trois à six couches. Le système OEM (prélèvement #8, figure 4.16b) des parties en plastique comporte trois couches. Pour le pare-choc arrière, la

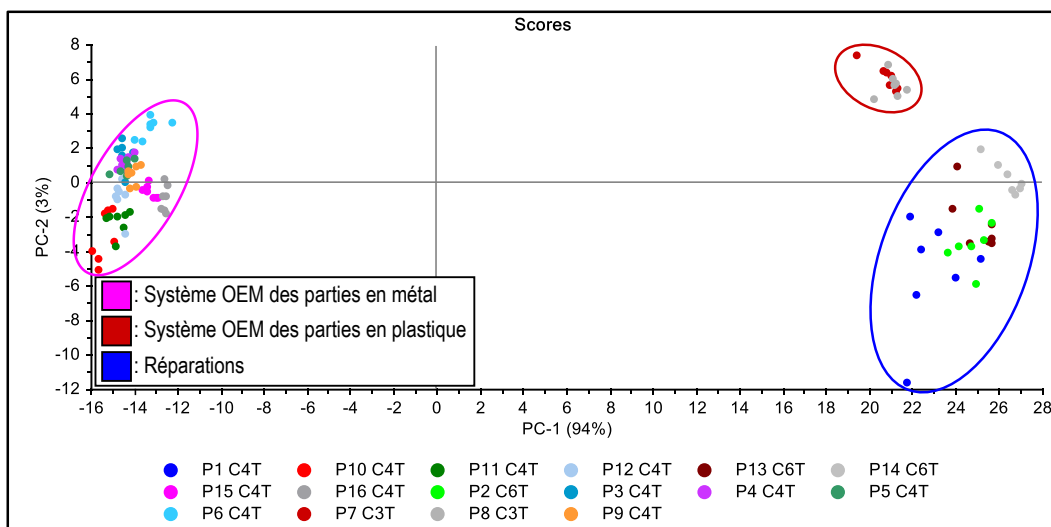
Figure 4.18. PCA des spectres en FTIR-ATR des couches externes avec le prétraitement SNV.

La PCA des spectres FTIR-ATR des couches externes met en évidence une séparation des prélèvements en trois groupes (*figure 4.18*). Le premier groupe représente les prélèvements provenant de parties en métal ayant une couche externe de la mise en peinture d'origine. Le deuxième groupe comporte les prélèvements réalisés sur le pare-choc avant, soit les prélèvements de parties en plastique ayant la couche externe OEM. Le troisième groupe correspond aux prélèvements ayant une couche externe liée à des réparations après la mise en circulation.

La séparation de la PC-1 repose sur les pics caractéristiques du polyuréthane ($\sim 1690\text{ cm}^{-1}$ et $\sim 1460\text{ cm}^{-1}$) et du styrène (3300 à 3100 cm^{-1} , 760 cm^{-1} et 700 cm^{-1}). Les couches externes des prélèvements provenant de parties en plastique (#7 – #8) ainsi que celles associées à des réparations après la mise en circulation (#1, #2, #13, #14) comportent du styrène et du polyuréthane (*voir annexe D, figure D.1*). La couche externe des prélèvements provenant du support en métal ne présente pas de polyuréthane et de styrène. La séparation entre les prélèvements ayant le système OEM des parties en plastique et ceux ayant des réparations après la mise en circulation repose sur les pics caractéristiques de la mélamine ($\sim 1550\text{ cm}^{-1}$ et $\sim 815\text{ cm}^{-1}$) ainsi que sur les régions associées à la dégradation des peintures acryliques. L'intensité du pic du carbonyle ($\sim 1730\text{ cm}^{-1}$) est plus faible pour la couche externe des prélèvements ayant des réparations, ce qui est représentatif de la dégradation des peintures acryliques (Grenier, 2022). Également, la région des OH, NH et COOH sont plus prononcés pour ces prélèvements.

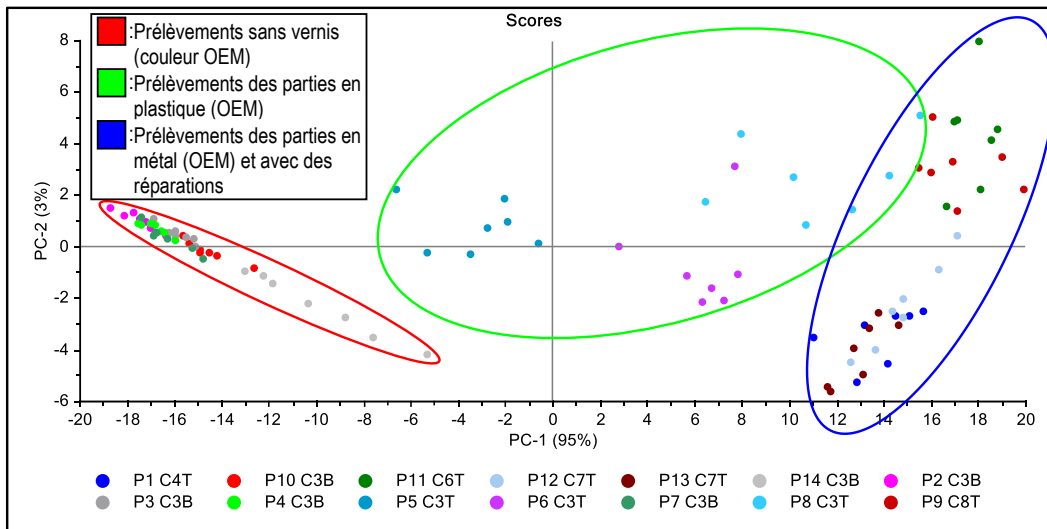
Figure 4.20. PCA des spectres Raman des couches externes avec les prétraitements SNV et detrending.

#1 n'est pas séparée des couches de vernis transparent liées à des réparations après la mise en circulation. La séparation entre le deuxième et le troisième groupe est faible. La séparation des prélèvements est principalement reliée à la PC-1. Le « loadings » de la PC-1 montrent que la séparation repose sur les pics caractéristiques du dioxyde de titane (609 cm^{-1} et 446 cm^{-1}), du styrène (1602 cm^{-1} , 1031 cm^{-1} , 1001 cm^{-1}), de l'acrylique ($1730 - 1725\text{ cm}^{-1}$ et $1473 - 1446\text{ cm}^{-1}$) (Ferreira et al., 2017).

Les couches externes de couleur contiennent davantage de dioxyde de titane (TiO_2) que les couches externes de vernis. Toutefois, la couche externe des vernis provenant de parties en plastique contient une quantité plus élevée de TiO_2 que les couches externes de prélèvements de parties en métal et associées à des réparations. Également, les pics caractéristiques de l'acrylique sont plus prononcés pour la couche de vernis associée à des réparations. Les pics caractéristiques du styrène sont d'intensité plus élevée pour les couches externes associées à des réparations et à des parties en plastique (voir annexe E, figure E.3).

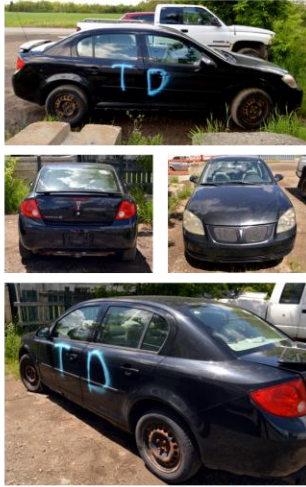
Figure D.2. Fiche des observations microscopiques pour le véhicule #4.

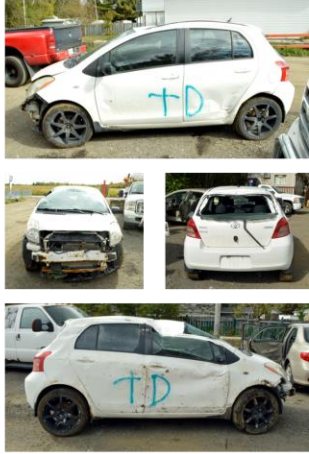
Figure E.7. Fiche des observations microscopiques pour le véhicule #5.

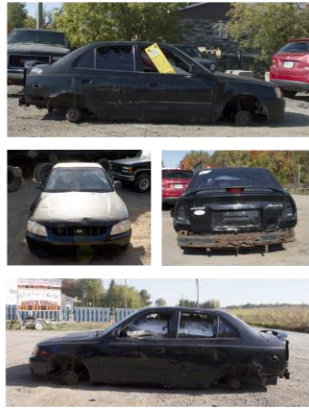
Figure F.7. Fiches des observations microscopiques pour le véhicule #6.

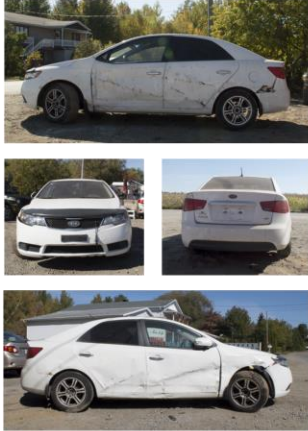
Figure G.6. Fiche des observations microscopiques pour le véhicule #7.
