ÉTUDE DU COMPORTEMENT À L'IMPACT ET EN POST-IMPACT D'UN
COMPOSITE À RENFORT BIOSOURCÉ DE TYPE LIN/ÉPOXY AVEC
PRISE EN COMPTE DE L'EFFET DE LA POROSITÉ ET DU
VIEILLISSEMENT PAR RAYONS UV

COMME EXIGENCE PARTIELLE
DU DOCTORAT EN INGÉNIERIE
CONCENTRATION - GÉNIE MÉCANIQUE

PAR
ABDELHADI HADJ-DJILANI

JUIN 2024

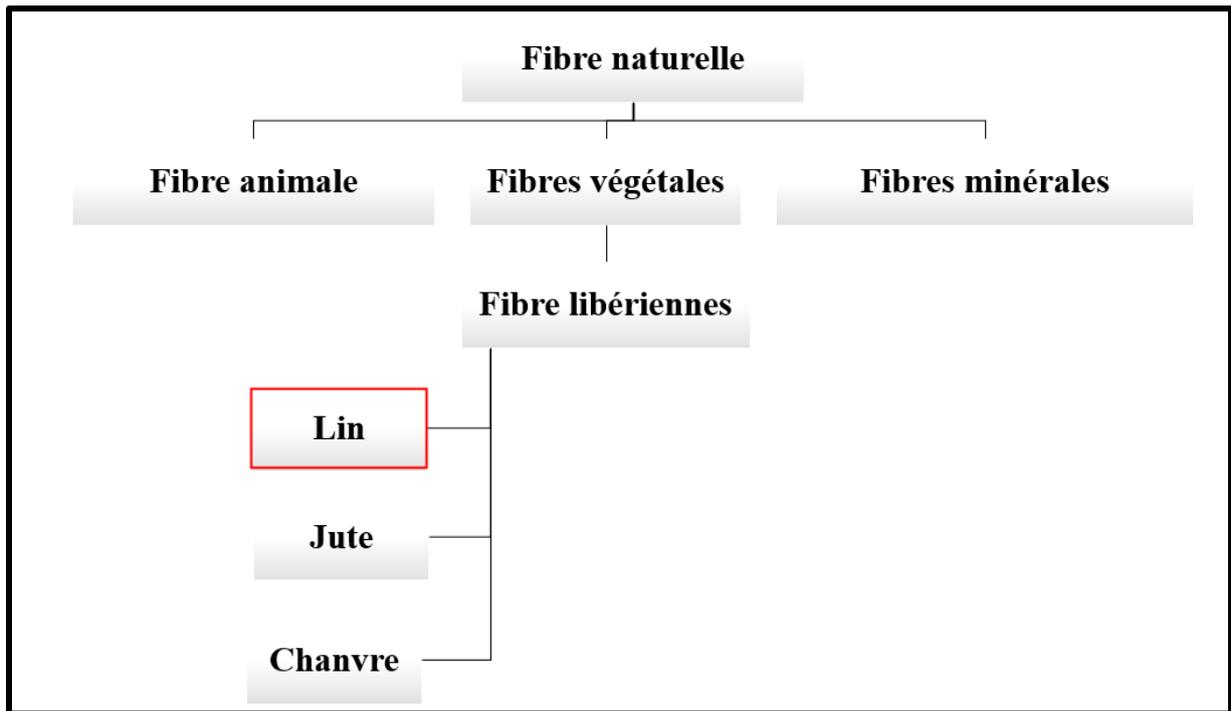
La **Figure II.1** illustre un cadre systématique pour la classification des fibres naturelles, les segmentant en trois catégories distinctes : fibres animales, végétales et minérales. Au sein de cette hiérarchie, les fibres libériennes, constituent une sous-catégorie spécifique des fibres végétales. Parmi elles, la fibre de lin est particulièrement mise en avant, car elle constitue l'objet principal de l'étude.

Figure II-1. Classification des fibres naturelles [5].

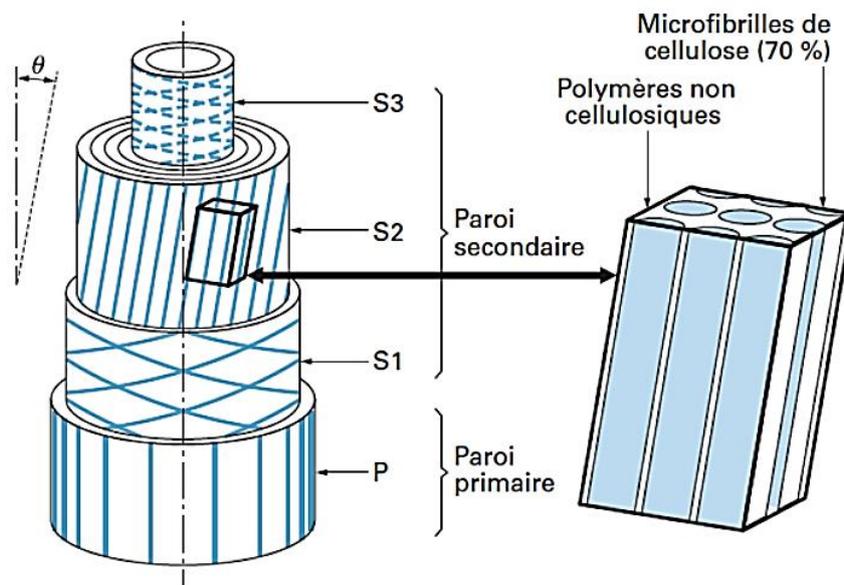
La fibre de lin est un composite multicouche, composé de parois cylindriques concentriques. Elle se compose de parois primaires (P) et secondaires (S), ces dernières divisées en trois couches (S1, S2, S3), avec un lumen au centre pour la circulation de l'eau, indiquant la maturité et la qualité de la fibre, spécifique aux fibres naturelles [10]. La **Figure II-2** illustre la microstructure d'une fibre de lin d'environ 20 μm de diamètre. La paroi primaire S1 contient peu de cellulose (8 à 14% en proportion massique) et très élastique. En revanche, la paroi secondaire S2 qui est la plus épaisse et principalement en cellulose, influence fortement le comportement mécanique. La cellulose est une macromolécule à motif de cellobiose, liée par

des liaisons hydrogènes, formant des fibrilles parallèles avec un angle θ par rapport à l'axe longitudinal. Chaque micro-fibrille est constituée de 30 à 100 chaînes de cellulose qui forment des macro-fibrilles. La structure cristalline confère à la fibre à la fois rigidité et élasticité, ainsi l'angle micro-fibrillaire θ influence ses propriétés mécaniques : un angle plus petit rend la fibre plus rigide et résistante, tandis qu'un angle plus élevé augmente son allongement à rupture [11].

Figure II-2. Représentation schématique de la structure microscopique de la fibre de lin [11].

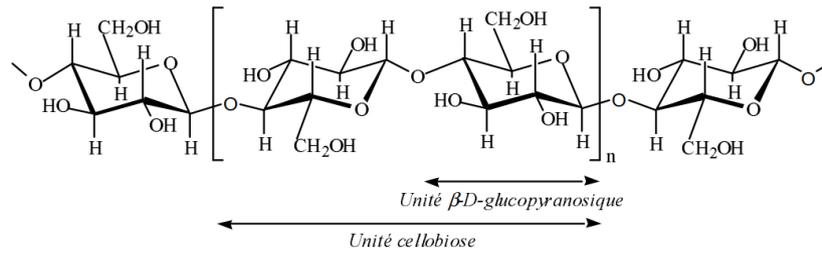
- La cellulose est une macromolécule dont le motif de répétition est la cellobiose liée entre eux par une liaison $\beta 1-4$. Les chaînes sont liées entre elles à l'aide de liaisons hydrogène. Chaque microfibrille est constituée de 30 à 100 chaînes de cellulose qui s'agglomèrent et créent des macro-fibrilles. L'agencement de sa structure cristalline lui confère une rigidité importante ainsi qu'un module d'élasticité élevé. La cellulose représente la partie majeure responsable des propriétés mécaniques de la fibre.

Figure II-3. Structure de la cellulose [12].

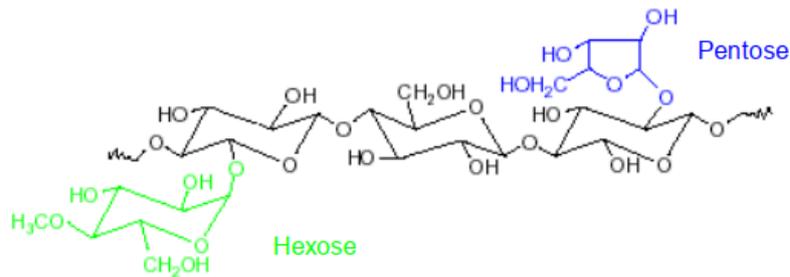
- L'hémicellulose est un regroupement de polysaccharides hydrophiles, qui sont en partie responsables de la prise d'eau de la fibre. Ils assurent le transfert de charge entre les microfibrilles de cellulose et la matrice de pectines. Les molécules d'hémicellulose ont des propriétés élastiques faibles.

Figure II-4. Exemple de molécules d'hémicelluloses liées à la cellulose [12].

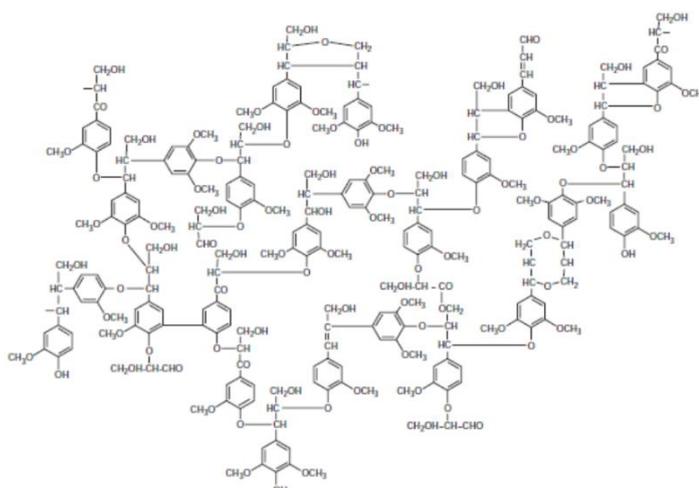
- Les lignines sont des polymères hydrophobes. Leurs propriétés mécaniques sont variables, selon le taux d'humidité et la température. Il est important que le taux de lignines reste faible dans la fibre de lin, car ils rendent l'extraction des fibres plus difficile.

Figure II-5. Structure de la lignine [12].

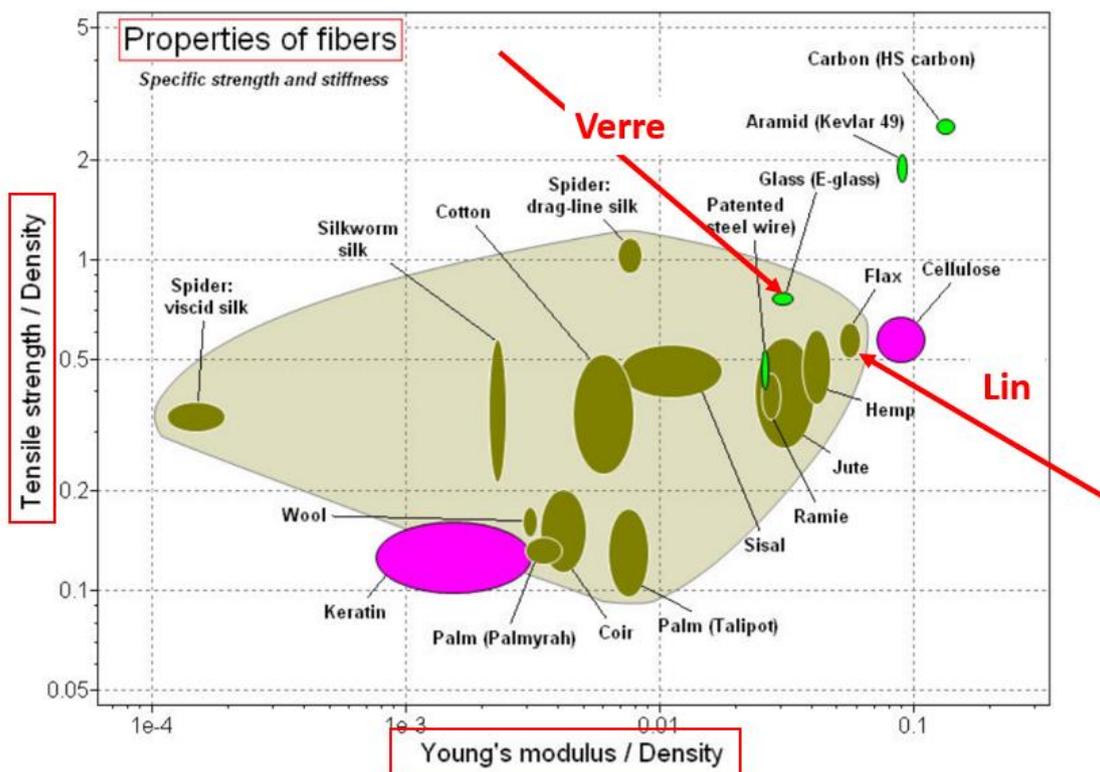
Le graphique d'Ashby [76] de la **Figure II-6** compare les performances de traction et module spécifiques de diverses fibres naturelles (provenant d'animaux et de plantes) avec des fibres synthétiques. Il ressort de cette analyse que de nombreuses fibres végétales, notamment le lin, se distinguent par une rigidité spécifique en traction supérieure à celle du verre E, une fibre synthétique couramment utilisée. Cette observation souligne l'efficacité potentielle des fibres naturelles, comme le lin, en tant qu'alternatives aux fibres synthétiques dans certaines applications, en particulier là où la rigidité spécifique est un critère crucial.

Figure II-6. Comparaison de la résistance spécifique et de la rigidité des fibres naturelles avec celles des fibres synthétiques les plus résistantes [76].

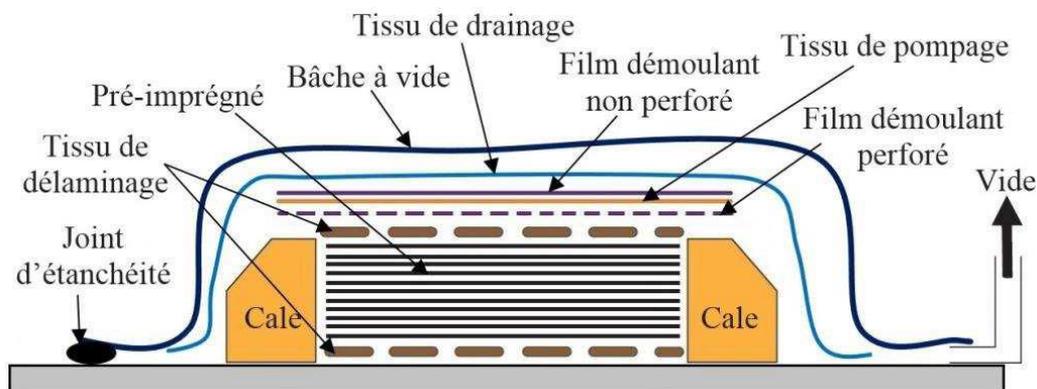
Il s'agit d'un processus très courant dans l'industrie aérospatiale, car il permet un contrôle précis du processus de moulage en raison d'un long cycle de durcissement lent qui dure d'une à deux heures. Ce contrôle précis crée les formes géométriques exactes du stratifié nécessaires pour assurer la résistance et la sécurité dans l'industrie aérospatiale, mais il est également lent et intensif en main-d'œuvre, ce qui signifie que les coûts le confinent souvent à l'industrie aérospatiale [19-20]. (Voir **Figure II-7**)

Figure II-7. Processus de fabrication par autoclave [87].

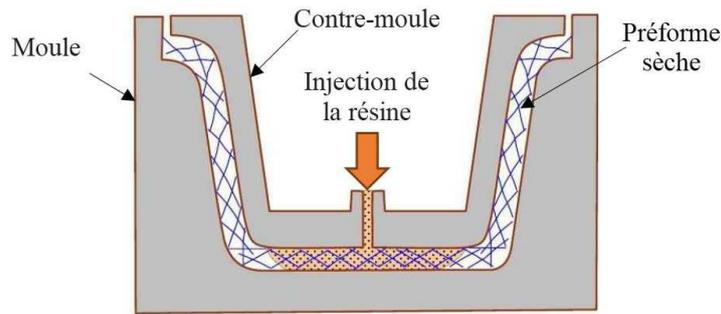
Ce processus implique l'insertion de la préforme fibreuse dans l'espace délimité par un moule et un contre-moule chauffant et rigide. La résine, qui doit présenter une viscosité réduite pour garantir une bonne infiltration au travers de la préforme, est ensuite injectée. (**Figure II-8**)

Figure II-8. Principe du procédé RTM [87].

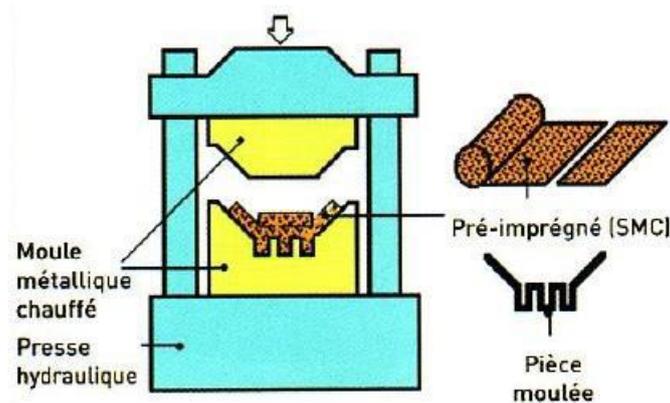
Le moulage par compression est un procédé de fabrication utilisé pour former des matériaux composites thermodurcissable. Le processus débute par le placement d'un préimprégné dans un moule chauffé ou qui contient une source de chaleur. Lorsque le moule est fermé, la pression est appliquée, répandant la résine à travers la préforme et éliminant les bulles d'air pour une structure homogène. La chaleur active la polymérisation de la résine, entraînant un durcissement du matériau. Après durcissement sous pression et chaleur, le moule est refroidi, souvent de manière active, et la pièce finie est extraite. Ce procédé est idéal pour produire des pièces à grande échelle avec une excellente intégrité structurale et est fréquemment utilisé dans les secteurs nécessitant des pièces de haute performance, comme l'automobile ou l'aéronautique [21]. (Voir Figure II-9)

Figure II-9. Principe du moulage par compression [21].

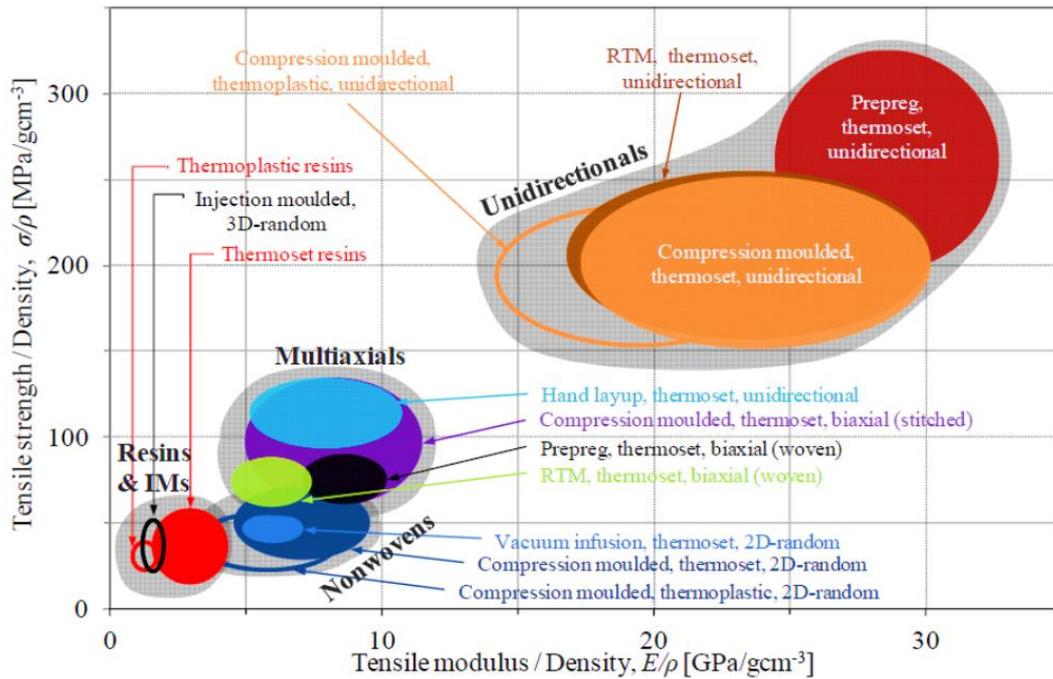
La **Figure II-10** illustre un diagramme d'Ashby [76], outil analytique permettant de classer les composites en fonction de leurs propriétés mécaniques. Il est à noter que les composites

renforcés par une matrice thermodurcissable, telle que ceux à base de polymères époxydes, affichent des performances mécaniques supérieures par rapport aux composites à matrice thermoplastique. En outre, les composites élaborés à partir de préimprégnés se distinguent par les plus hautes propriétés mécaniques observées, soulignant l'importance de la sélection du type de matrice et de la technique de fabrication dans la détermination des caractéristiques finales du matériau composite [22]. Ainsi Plusieurs travaux (Tableau II-4) ont été publiés concernant l'utilisation de la fibre de lin comme renfort dans les composites à matrice polymère [18-22].

Figure II-10. Influence du procédé de fabrication sur les propriétés en traction des composites [22].

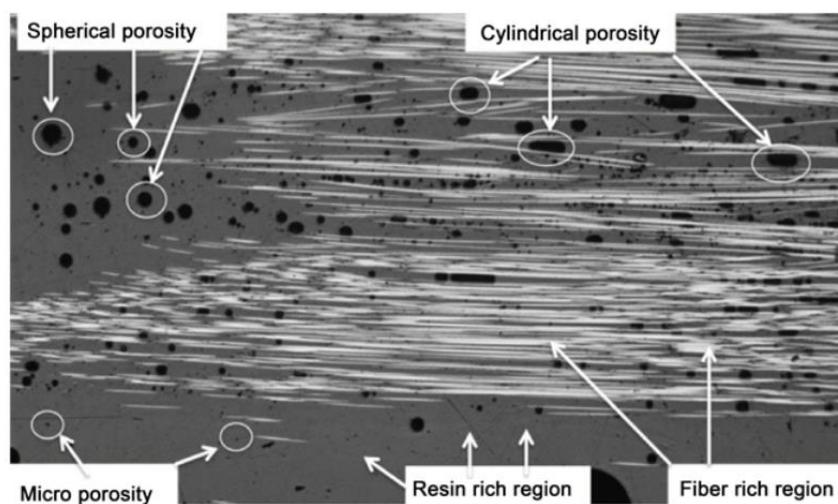
Dans un composite, la présence de défauts de porosité se caractérise par de minuscules cavités qui retiennent généralement des gaz (voir **Figure II-11**). Deux types de pores sont distingués (voir **Figure II-12**) : les porosités ouvertes, constituées de vides interconnectés avec l'extérieur du matériau, et les porosités fermées, isolées à l'intérieur du matériau et ne permettant aucune perméabilité [30]. La classification des porosités dans les matériaux (applicable aux composites) repose sur les travaux de Schoeller [31], réalisés au microscope optique. Ainsi, on parle de microporosité lorsque le rayon des pores est inférieur à $0,1 \mu\text{m}$, de mésoporosité lorsque ce rayon est compris entre $0,1 \mu\text{m}$ et $2,5 \text{ mm}$, et de macroporosité lorsque ce rayon dépasse $2,5 \text{ mm}$. Il est important de noter que, dans le cas des composites, les porosités se manifestent généralement sous forme de petits interstices, de dimensions inférieures ou égales à l'ordre du millimètre. Il est donc essentiel de les distinguer clairement des fissures ou des délaminages.

Figure II-11. Micrographies montrant différentes caractéristiques et types de porosité [32].

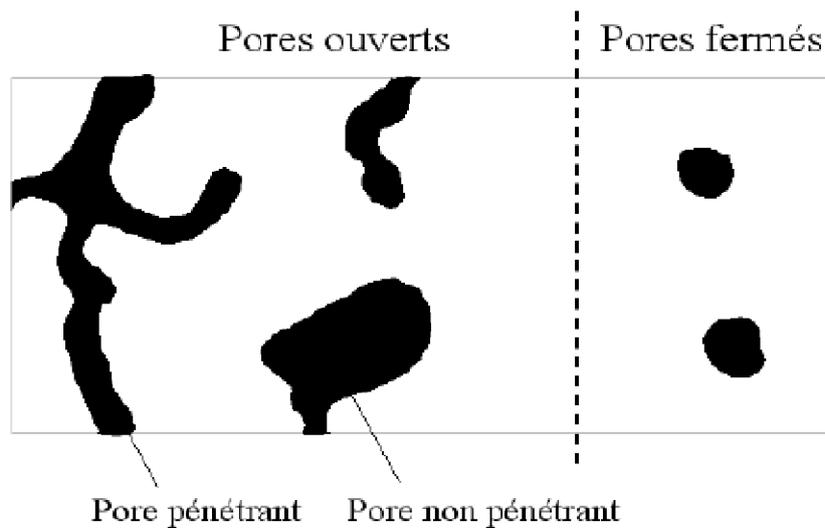
Figure II-12. Micrographies montrant différentes caractéristiques et types de porosité [30].

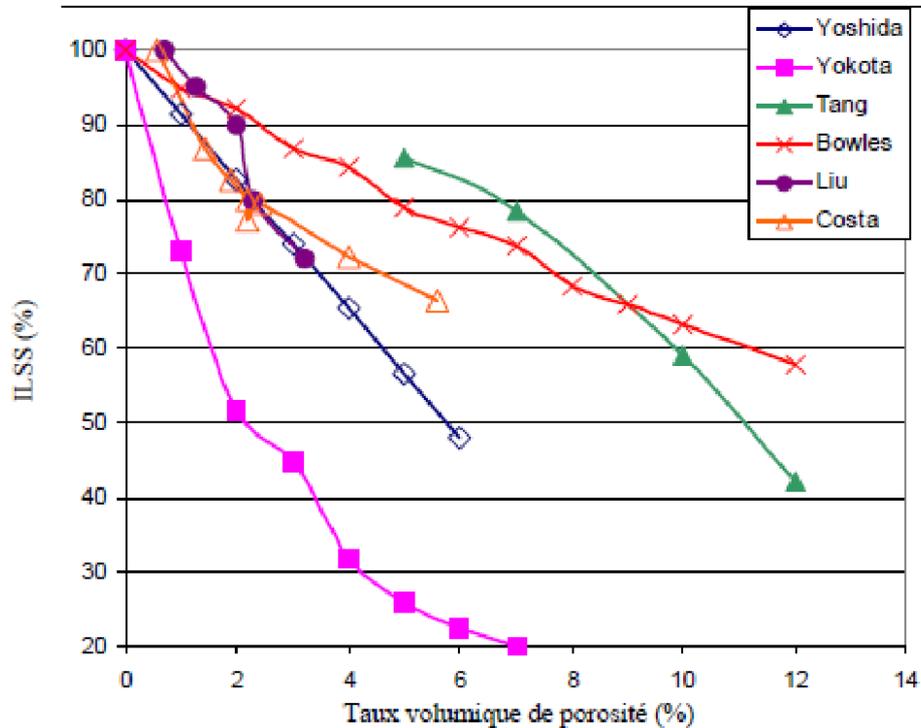
induite par la formation et le mouvement des porosités au sein de la matrice durant le processus de cuisson. La **Figure II-13** montre l'effet de l'augmentation du taux de porosité sur les propriétés mécaniques, cas du cisaillement [37].

Figure II-13. Courbes des variations relatives de la résistance en cisaillement inter-laminaire en fonction du taux de porosités pour des composites carbone/époxy [37].

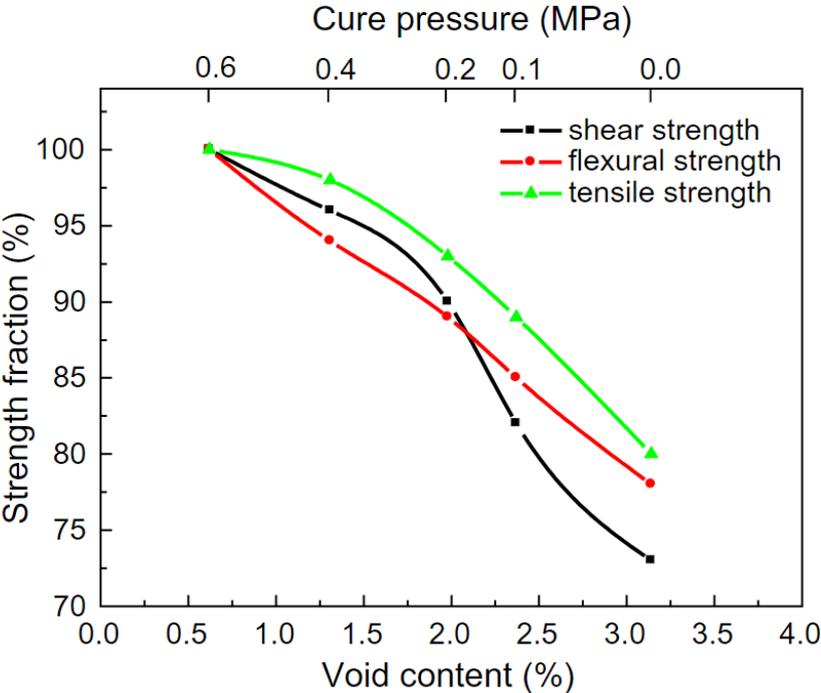
Dans les **Figures II-14** et **II-15**, l'analyse se concentre sur la corrélation entre le taux de porosité du composite lin/époxy et ses propriétés mécaniques, exprimées en pourcentage. Il est clairement visible que les propriétés mécaniques, y compris la résistance au cisaillement, en flexion et à la traction, ainsi que les module de flexion et en traction subissent une diminution notable avec l'accroissement du taux de porosité au sein du matériau. Cette tendance démontre l'impact significatif des vides sur l'intégrité structurelle du composite. De plus, il apparaît que ce taux de porosité est intrinsèquement lié à la pression appliquée lors du processus de cuisson : une pression plus élevée pendant la polymérisation est susceptible de réduire la formation de vides, améliorant ainsi les propriétés mécaniques du composite. Cette observation est cruciale, car elle souligne l'importance du contrôle de la pression de cure pour minimiser la présence de vides et optimiser les performances mécaniques du matériau composite lin/époxy. Ces résultats

Figure II-14. Relation entre la résistance et le taux des vides (et la pression de cuisson). [82]

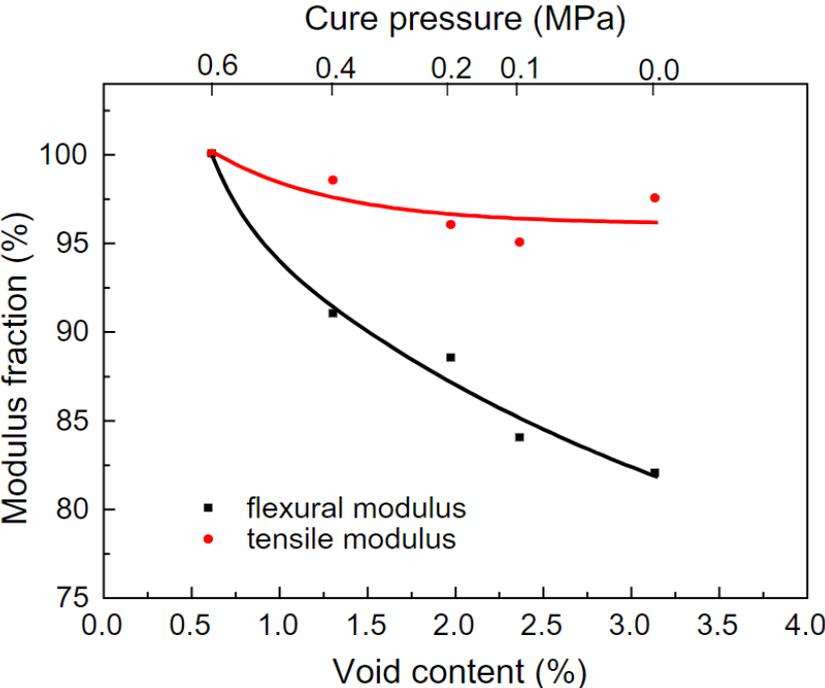
Figure II-15. Relation entre le module en flexion et en traction et le taux de vide (et la pression de cuisson). [82]

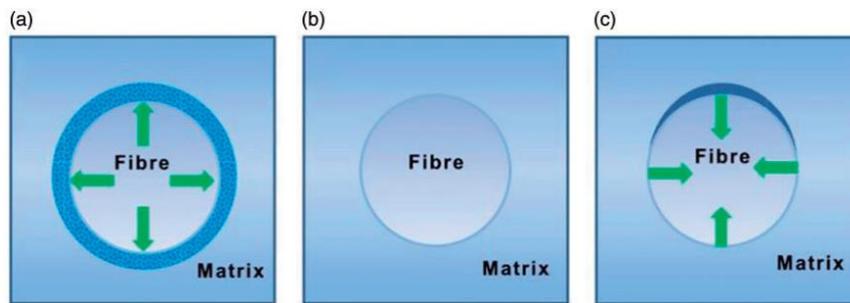
Comparativement aux composites à fibres synthétiques, les composites à fibres végétales présentent un gonflement des fibres supérieur à celui de la matrice. La **Figure II-16** illustre le mécanisme de dégradation associé à ce phénomène. Ce mécanisme est expliqué par l'expansion de la fibre lors de l'absorption d'eau, engendrant ainsi une zone de contrainte dans la matrice. Une partie de ces contraintes est ensuite relâchée par la relaxation moléculaire. Lors du séchage, la fibre reprend sa forme initiale et se rétracte, mais la matrice ne retrouve pas entièrement sa forme initiale, entraînant une décohésion au niveau de l'interface fibre/matrice [44-45].

Figure II-16. Formation de l'endommagement dû à l'eau : a) gonflement de la fibre végétale, la zone grise représentant des contraintes formées dans la matrice, b) relaxation des contraintes, c) contraction de la fibre au séchage.[1]

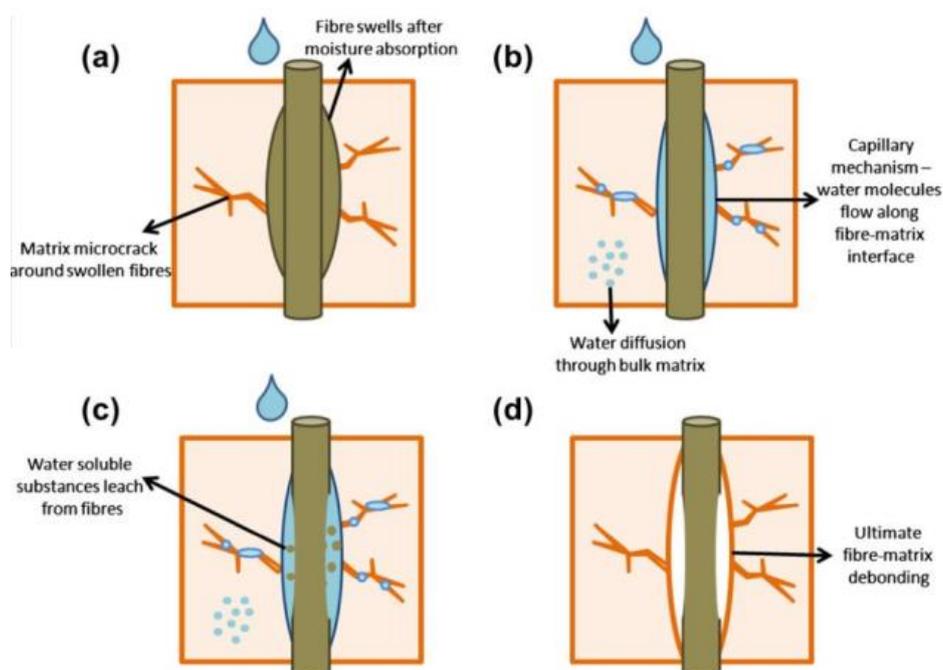
En plus de la décohésion fibre/matrice, certains auteurs ont mis en évidence des fissurations matricielles dans la zone de contraintes qui sont causées par le gonflement des fibres végétales comme indiqué dans la **Figure II-17 [41, 46]**. Cela participerait à l'augmentation de la quantité d'eau absorbée par le matériau, permettant aux molécules de diffuser par capillarité dans ces microfissures.

Figure II-17. Effet de l'eau sur l'interface fibre végétale/matrice [39].

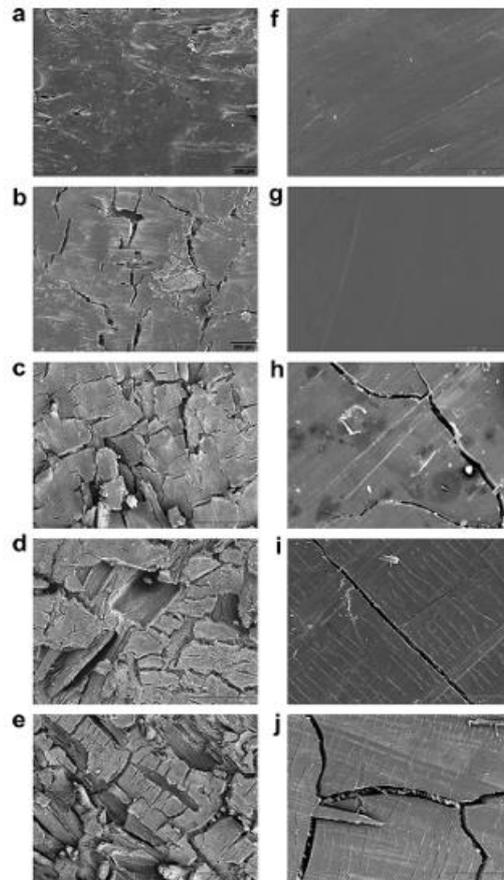
Le vieillissement naturel, c'est un type de vieillissement moins sévère que l'hydrique, mais il y'a plusieurs paramètres qui entrent en jeu, comme les rayons ultraviolets (UV) et la température. Sur ce propos plusieurs études ont été élaborées sur le vieillissement des composites à fibres végétales telles que le bois, chanvre, lin... dans plusieurs pays de telle manière à avoir, des climats différents (climats méditerranéens, tropicaux, continentaux...) afin de déterminer la durabilité de ces matériaux un peu partout à travers les continents [47-49]. Les composites de fibres naturelles généralement exposés à l'extérieur directement sous la lumière du soleil sont soumis à un rayonnement qui rompt les liaisons covalentes dans les polymères organiques provoquant le jaunissement, la décoloration, la perte de poids, la rugosité de la surface, la détérioration des propriétés mécaniques [50]. Les paramètres de durabilité concernant l'application de ces produits à l'extérieur comprennent, la résistance aux ultraviolets (UV), la résistance à l'humidité et la stabilité dimensionnelle qui veut dire le maintien de la forme géométrique. Après les périodes de vieillissement, la perte de résistance à la traction du composite se produit en raison de la dégradation des fibres et de la matrice. La photodégradation entraîne des changements à toutes les échelles de dimension du polymère, y compris l'unité monomère (oxydation), la chaîne (réticulation ou scission de chaîne), la morphologie (dégradation des molécules de liaison et du cristal) et à l'échelle macroscopique [51].

Figure II-18. Image de Microscopie électronique à balayage montrant la surface des WPC (Wood-Plastique Composites) non coextrudés (colonne de gauche) et des WPC coextrudés (colonne de droite) en fonction des temps d'exposition aux rayons UV : (a et f) 0 h, (b et g) 432 h, (c et h) 744 h, (d et i) 1392 h [51].

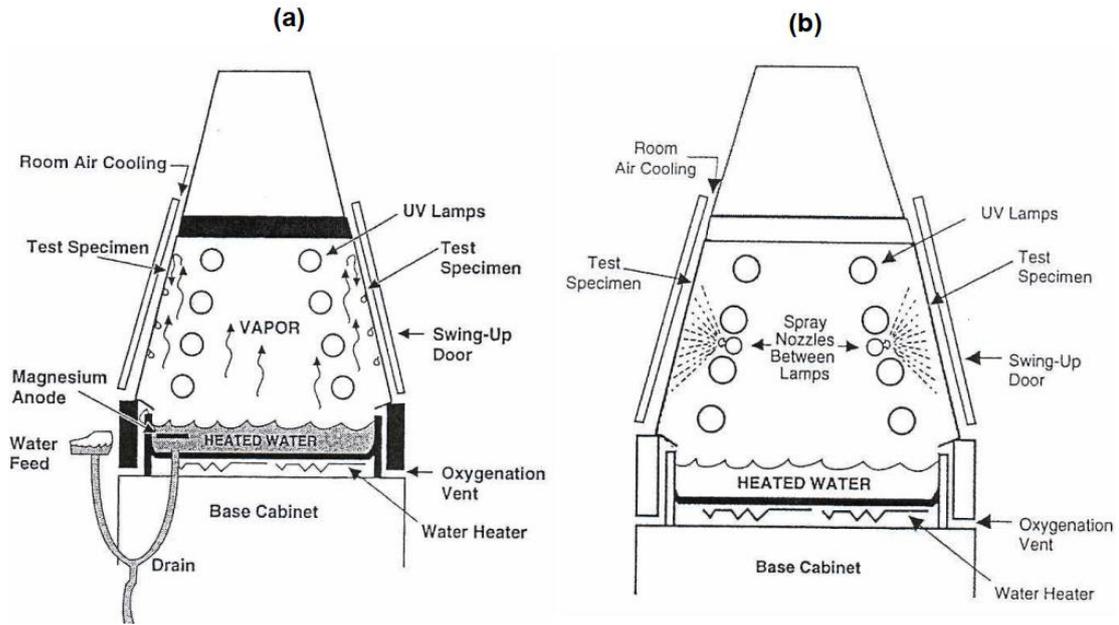
Comme la durée de vie des composites à fibres de lin reste très longue, les méthodes traditionnelles qu'on vient de voir (vieillissement hydrique et naturel) par l'exposition des échantillons aux intempéries sont considérées très lentes, ce qui retarde les fabricants à savoir si la pièce a une bonne tenue au vieillissement. Réduire donc le temps d'attente est devenue primordial. Dans ce fait, plusieurs appareils de vieillissement accéléré (**Figure II-19**) sont développés et vendus dans le marché afin de pouvoir nous donner plus d'information sur la dégradation des composites à matrice polymère notamment par le laboratoire Q-LAB qui disposent d'un accélérateur UV disposent de lampes UVA-340 donnant une excellente simulation de la lumière du soleil dans la région critique des courtes longueurs d'onde de 365 nm jusqu'à la coupure solaire de 295 nm, ces derniers sont responsables des dégradations des polymères [56].

Figure II-19. Schématisation d'une machine de vieillissement accéléré de Q-Lab avec (a) en mode condensation (b) en mode aspersion (pulvérisation) [56].

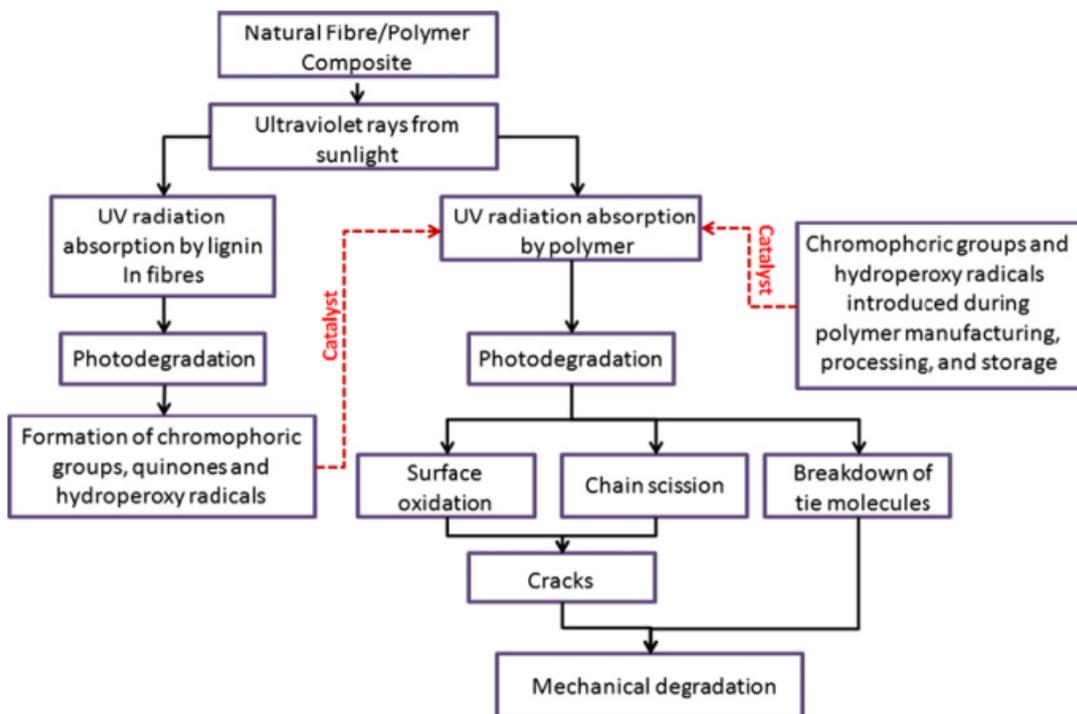
Figure II-20. Dégradation par UV des matériaux composites à fibres naturelles [46].

Le comportement de dégradation et les études de durabilité des composites à fibre naturels ont été étudiés par plusieurs chercheurs. Dayo et al. [54] ont étudié l'effet sur les propriétés mécaniques des composites de fibres de chanvre traitées au silane (STHF), après exposition à des conditions climatiques accélérées à une humidité relative jusqu'à saturation. Chee et al. [55] ont considéré l'influence des effets environnementaux à travers des conditions d'intempéries accélérées sur le comportement de dégradation et la stabilité thermique des composites hybrides bambou/fibre de Kénaf. La plupart des études ont rapporté le comportement de dégradation des composites polymères organiques renforcés de fibres naturelles après une exposition aux UV. Pour les fibres lignocellulosiques telles que les fibres végétales (lin, chanvre...), le vieillissement ou la dégradation se produit en raison de l'absorption du rayonnement ultraviolet par la composante 'lignine' Figure II-20, de la formation de structures appelées en chimie les

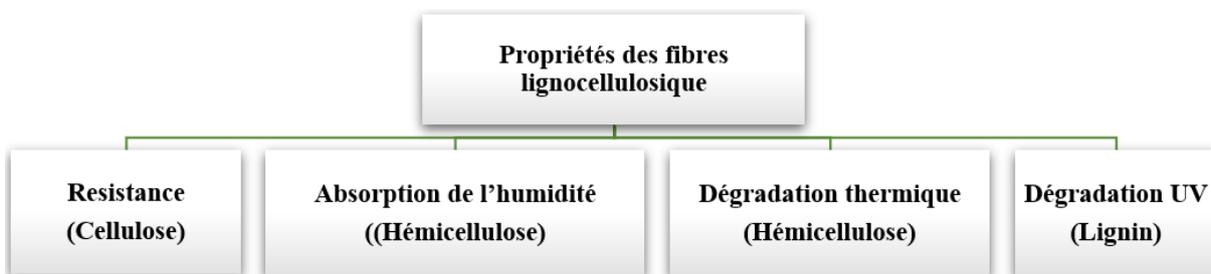
Figure II-21. La paroi cellulaire responsable des propriétés mécaniques des fibres lignocellulosiques [46].

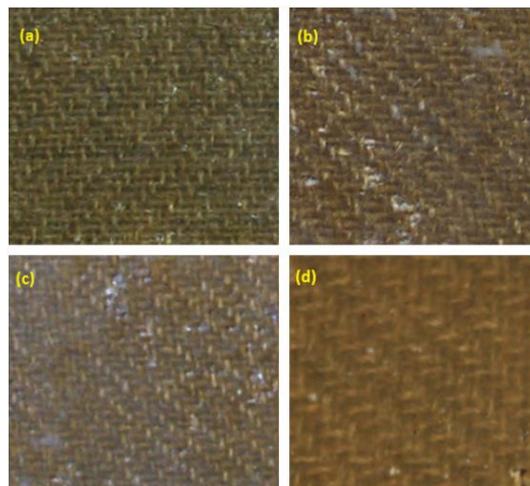
Figure II-22. La couleur des composites à différentes heures d'exposition : (a) 0 h, (b) 500 h, (c) 1000 h et (d) 1500 h [58].

Dans l'étude de L. Yan et al [58] l'effet combiné du rayonnement ultraviolet (UV) et de la pulvérisation d'eau sur les propriétés mécaniques d'un composite lin/époxy tissé a été étudié afin d'évaluer sa performance. Les plaques en composite (**Figure II-22**) ont été fabriquées avec la méthode de moulage sous vide. Les échantillons ont été ensuite découpés et exposés à la lumière UV fluorescente dans une chambre de vieillissement accéléré conformément à la norme ASTM D4329-99 [59]. Un cycle d'exposition unique comprenait quatre étapes : (1) 12 h d'exposition à la lumière UV à 60°C, (2) placement à température ambiante pendant 3 h, (3) pulvérisation d'eau sur la surface exposée et exposition à la lumière UV pendant 6 h à 60°C, et (4) placement à température ambiante pendant 3 h avant le cycle suivant. Le temps total d'exposition était de 1500 h. Des tests de traction et de flexion trois-points ont été effectués pour évaluer les propriétés mécaniques. Les résultats des tests ont montré que la résistance à la traction et le module des composites altérés ont diminué de 29,9 % et 34,9 %, respectivement. La résistance à la flexion/module a diminué de 10,0% et 10,2%, respectivement.

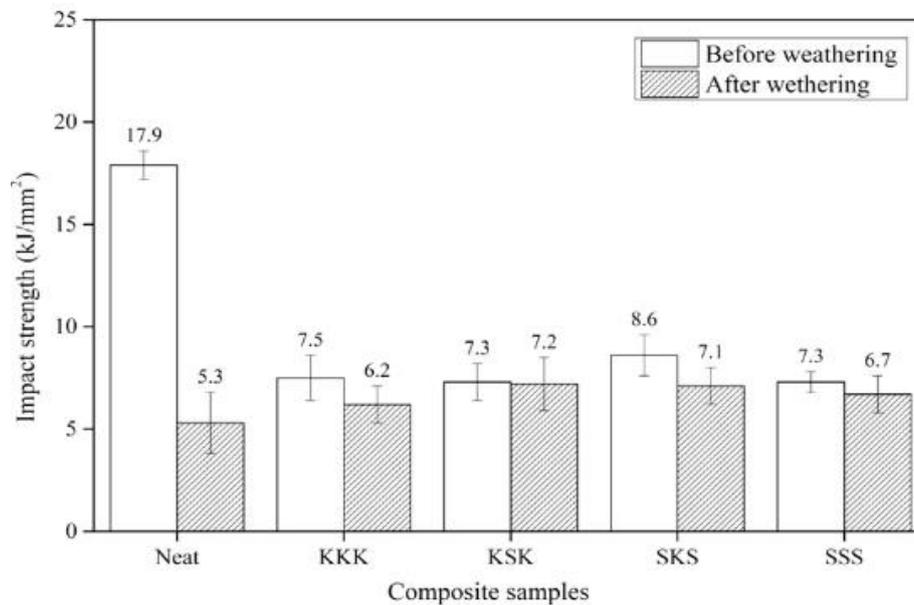
Figure II-23. Comparaison des propriétés mécaniques des échantillons de composites avant et après vieillissement [60].

durée totale de l'essai était de 555.55 heures. La **Figure II-23** illustre clairement l'effet du vieillissement sur la résistance à l'impact des différents échantillons de composites, montrant une tendance générale à la diminution de cette propriété mécanique après vieillissement pour toutes les configurations, hybrides et non-hybrides.

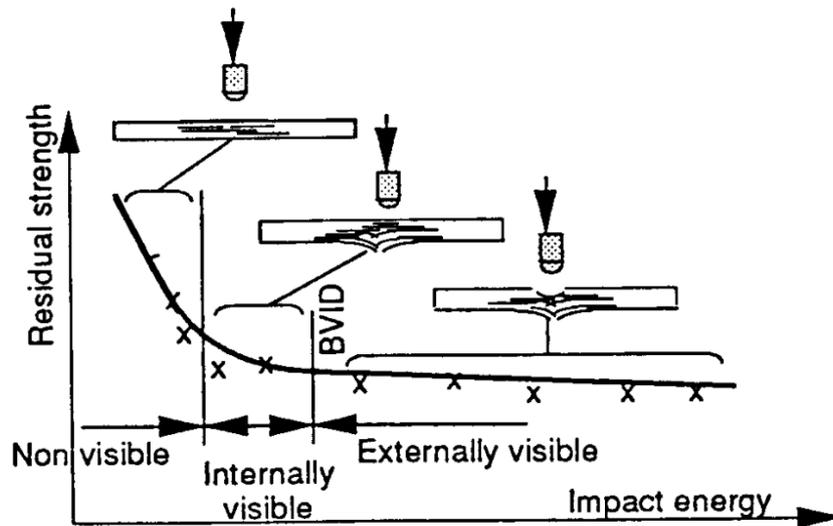
Figure II-24. Comportement en compression après impact d'un composite stratifié monolithique carbone-époxy T300/914.

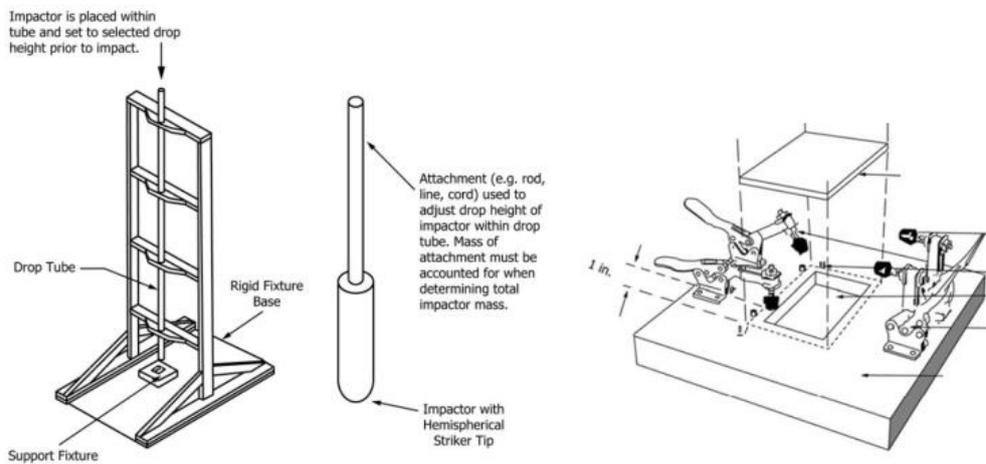
Figure II-25. Protocole expérimental du test d'impact à basse vitesse [64].

Il est possible d'obtenir d'autres données en plus de l'énergie d'impact si la tour de chute est instrumentée. En effet, si la tour de chute est équipée d'accéléromètres et de capteurs de force, de nombreux résultats sont exploitables et permettent une analyse beaucoup plus fine de

l'impact. Les premiers résultats que l'on peut habituellement obtenir sont la déflexion maximale et résiduelle de l'échantillon, ainsi que la force en fonction du temps.

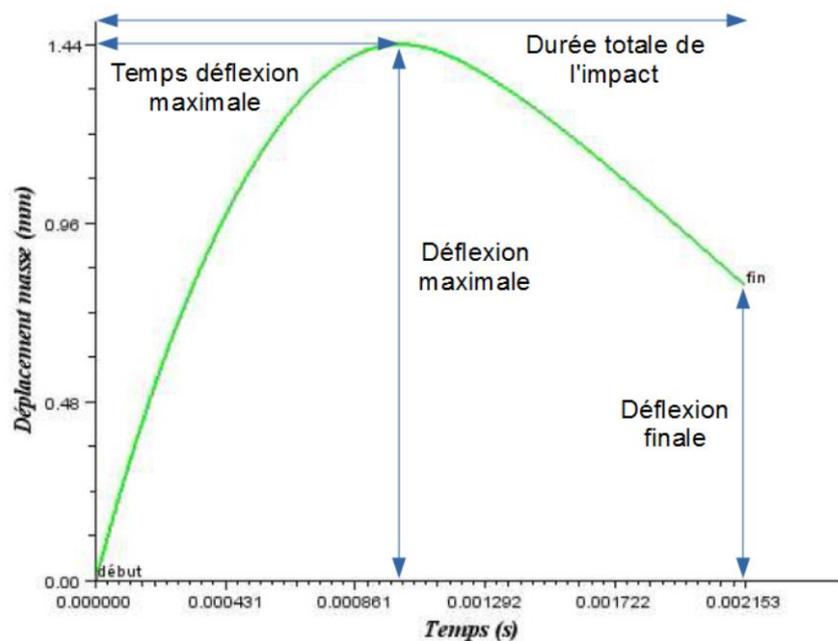
Figure II-26. Courbe déplacement/temps lors d'un impact [68].

La Figure II-26 est un exemple de courbe de déplacement en fonction du temps qui peut être obtenu lors d'un essai d'impact. Cette courbe a été tracée en ne considérant que le déplacement de l'impacteur lorsqu'il est en contact avec la pièce impactée. Cette courbe correspond donc à la déflexion du matériau et peut être utilisée pour déterminer la valeur de la flèche maximale, le temps jusqu'à ce que la flèche maximale soit atteinte et la durée totale de l'impact ainsi que le déplacement permanent [65-66].

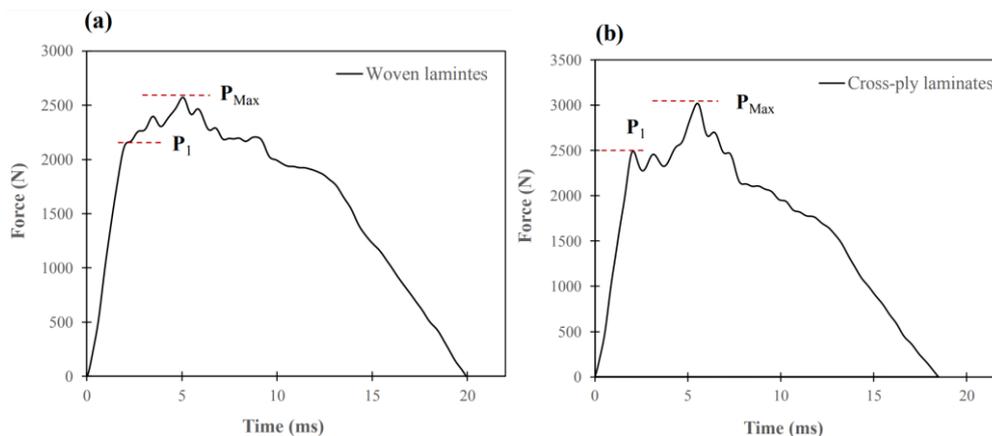
Figure II-27. Courbe déplacement/temps lors d'un impact [67].

La Figure II-27 présente une courbe typique de l'évolution de la force en fonction du temps durant un test d'impact. On remarque que jusqu'au point P1 la courbe évolue linéairement ce qui réfère à la partie élastique du matériau ce point est donc considéré comme un indicateur de la capacité du stratifié à résister à l'initiation des dommages [67]. À ce niveau-là, la rigidité change suite à l'initiation des endommagements. P_{max} représente la valeur maximale d'impact atteinte. D'après les travaux de la littérature, plus l'échantillon est rigide (verre, carbone, kevlar...) la durée de l'impact diminue et la force maximale s'élève. La durée de l'impact totale est calculée en considérant le temps où la force est différente de zéro, dans cet exemple la durée totale est de 20 ms et 18 ms pour le composite tissé et le composite à plis-croisés respectivement. Cependant, certaines différences ont été observées entre la réponse à l'impact des stratifiés tissés et des stratifiés à couches croisées, qui pourraient être influencés par leurs mécanismes d'endommagements.

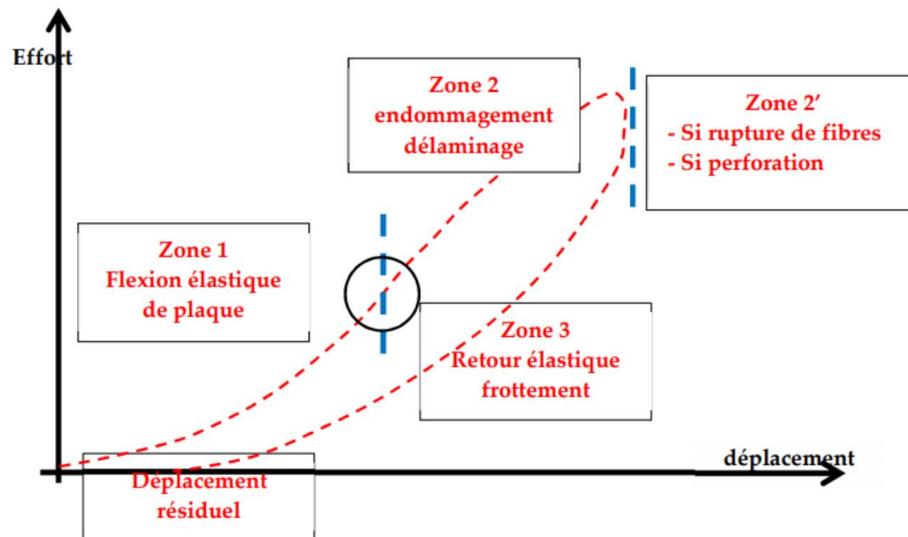
Figure II-28. Courbe force/déplacement lors d'un impact [68].

En combinant les deux courbes, force/temps et déplacement/temps, il est possible de tracer une courbe force/déplacements, qui est riche en informations. Pour une faible énergie ou l'échantillon n'est pas perforé, la courbe de force déflexion a une allure particulière, voir **Figure II-28**. Cette dernière peut être divisée en trois zones :

- La zone 1 représente le comportement élastique non linéaire en flexion du composite (le contact composite / support change au cours du déplacement de l'échantillon).
- La zone 2 commence à partir d'une valeur de l'effort indépendante de l'énergie d'impact, et où la raideur diminue. C'est dans cette partie que de l'endommagement par fissuration ou par délaminage de la plaque apparaît. À la fin de cette zone, une chute importante de l'effort peut apparaître dans le cadre de deux types d'endommagement : une rupture de fibres, ou la perforation de l'échantillon.

- La zone 3 correspond au retour élastique de flexion de l'échantillon et on observe finalement un déplacement résiduel causé par la présence de fissures et/ou la plastification de la matrice du composite [68].

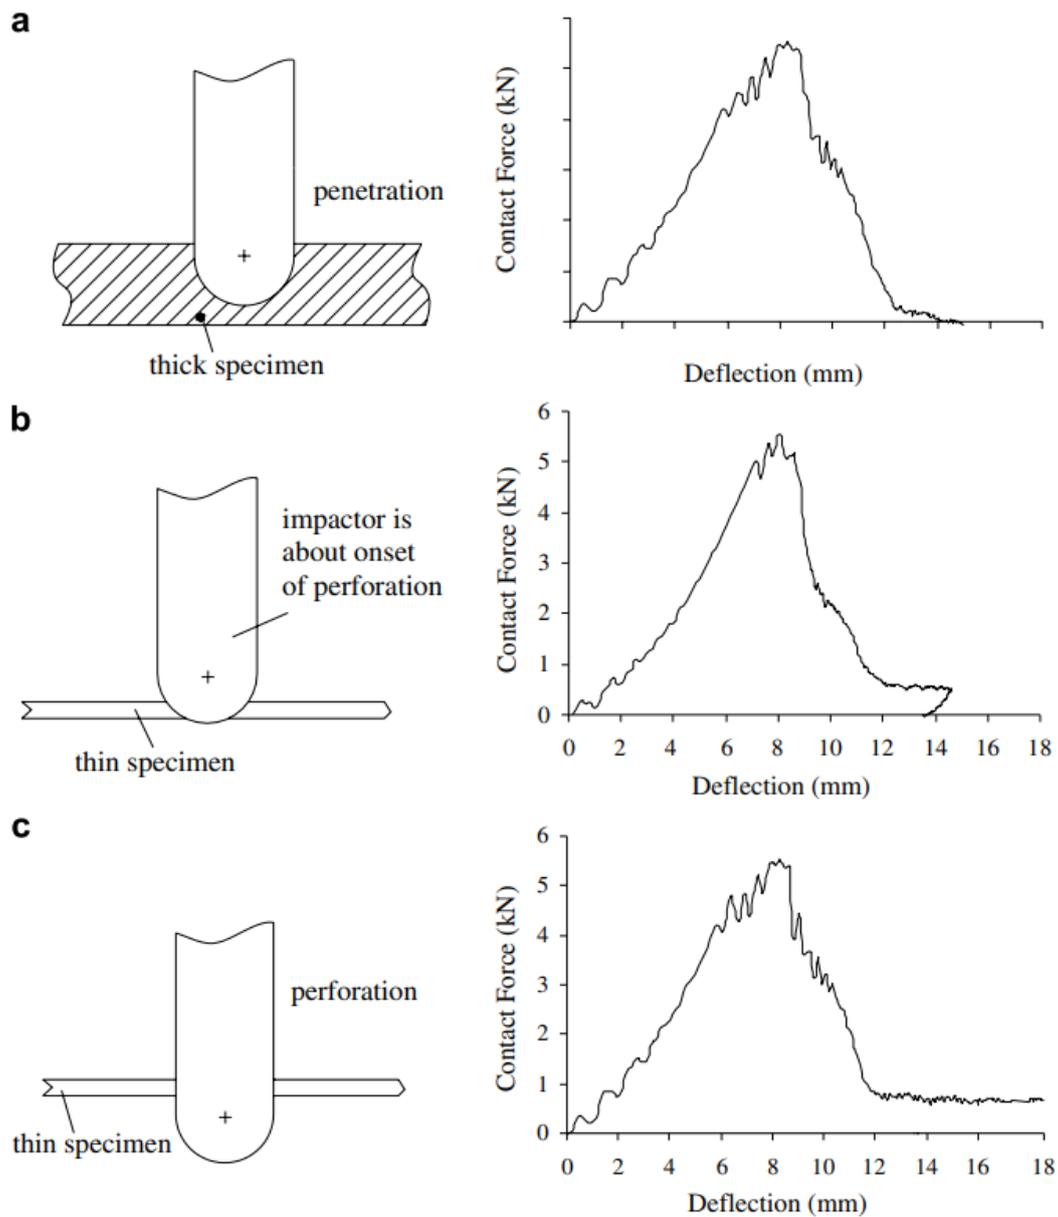
Figure II-29. Illustration par un schéma des différents cas des courbes force/déflexion avec : (a) pénétration dans une plaque épaisse, (b) initiation de la perforation dans une plaque mince, et (c) perforation complète dans une plaque mince [70].

En général, le seuil de pénétration est défini comme l'énergie d'impact lorsque l'impacteur ne rebondit pas sur le spécimen pour la première fois, tandis que le seuil de perforation est défini comme l'énergie absorbée lorsque la pointe de l'impacteur atteint la surface arrière du spécimen. Idéalement, la pénétration aura lieu lorsque la pointe de l'impacteur hémisphérique s'enfonce complètement dans l'éprouvette si celle-ci est suffisamment épaisse, comme illustrer à **la Figure II- 29a**. Cependant, il faut également noter qu'il est difficile d'observer une telle pénétration lorsque l'échantillon est beaucoup plus mince que le rayon de l'impacteur. Dans cet exemple de **la Figure II-29b**, le rayon de l'impacteur utilisé de 6,25 mm alors que les échantillons avaient une épaisseur moyenne de 2,2 mm. Par conséquent l'échantillon est proche de la perforation quand la pénétration a eu lieu. En d'autres termes, il n'y a pas de point précis à considérer comme un seuil de pénétration dans ce cas-là, mais un petit retour élastique est observé à la fin de la courbe. Cependant dans le cas de **la Figure II-29c** l'échantillon est complètement perforé [70].

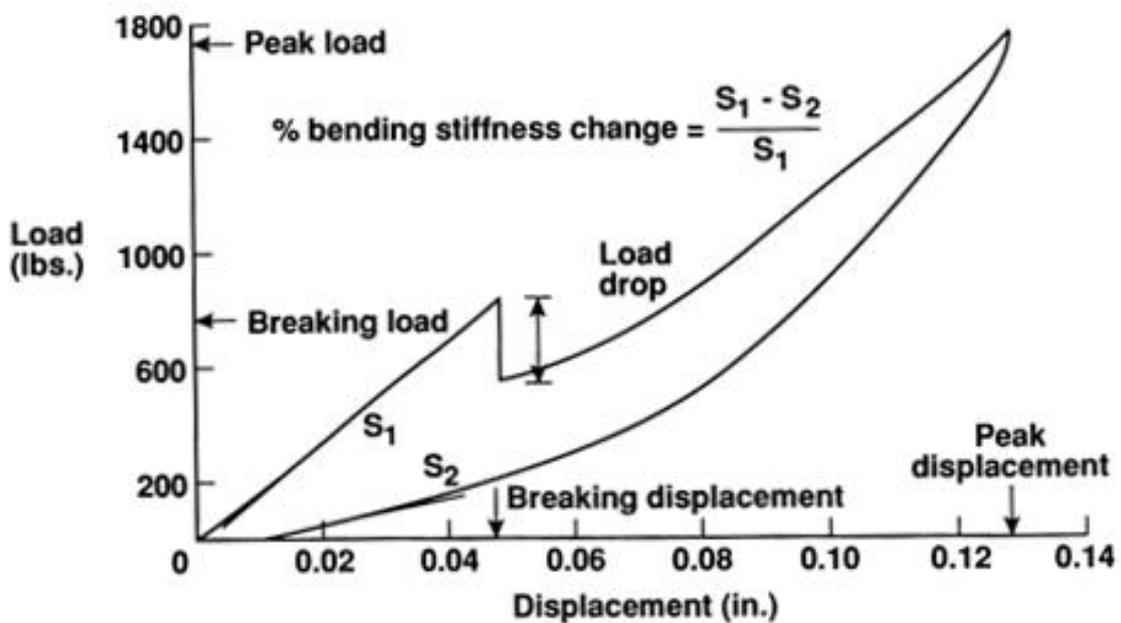
Figure II-30. Courbe force/déplacement typique lors d'un impact [71].

Une courbe de déplacement/force typique pour un échantillon subissant un impact est représentée sur la **Figure II-30**. Si, comme dans ce cas, l'énergie d'impact incident est suffisamment élevée, alors une chute de charge est observée. Cette chute soudaine s'accompagne d'un craquement audible et visuel sur l'échantillon. Les valeurs de la charge (la force) et du déplacement au début de la chute de charge sont appelées respectivement la charge et le déplacement de rupture. La valeur de cette chute (gradient de force et en anglais Load drop) est utilisée pour calculer l'étendue de la chute de charge [71]. L'aire totale sous la courbe

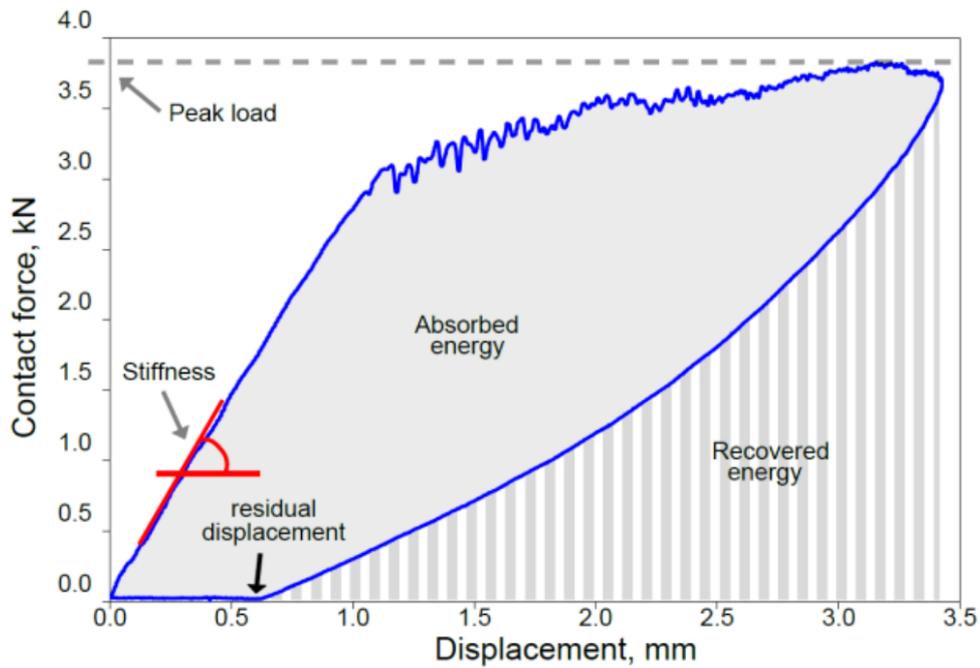
Figure II-31. Tests d'impact sur composite chanvre/époxy. (a) Force de contact en fonction du déplacement (ou pénétration) de l'impacteur dans l'échantillon. [72].
