ÉTUDE DU COMPORTEMENT À L'IMPACT ET EN POST-IMPACT D'UN
COMPOSITE À RENFORT BIOSOURCÉ DE TYPE LIN/ÉPOXY AVEC
PRISE EN COMPTE DE L'EFFET DE LA POROSITÉ ET DU
VIEILLISSEMENT PAR RAYONS UV

COMME EXIGENCE PARTIELLE
DU DOCTORAT EN INGÉNIERIE
CONCENTRATION - GÉNIE MÉCANIQUE

PAR
ABDELHADI HADJ-DJILANI

JUIN 2024

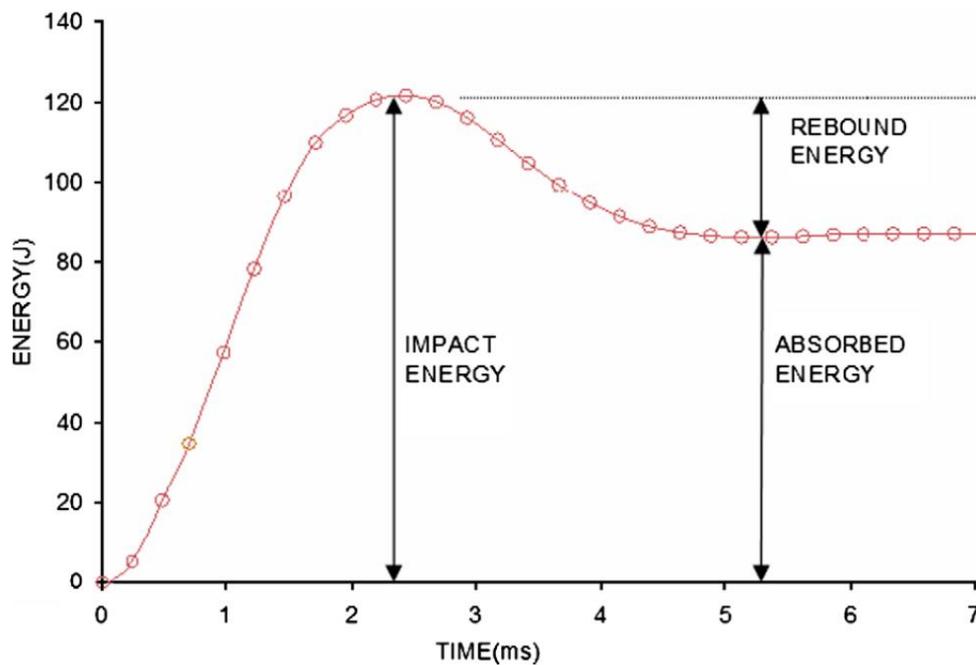
Figure II-32. Exemple de courbe énergie-temps pour un essai d'impact [73].

représente également l'énergie de l'impact qui est transféré de l'impacteur vers l'éprouvette. Dans le cas où il y a un rebond de l'impacteur, une partie de cette énergie est absorbée par l'éprouvette sous forme de séparation des plis (délamination) ou sous forme de différents endommagements tels que la rupture des fibres et de la matrice et de déformation plastique, ce qui explique le déplacement permanent (résiduel). La partie qui reste est restituée à l'impacteur qui tend à rebondir (**Figure II-31**) [72]. Les valeurs de l'énergie absorbée et l'énergie restituée par l'éprouvette lors d'un impact peuvent être déduites directement du tracé de la courbe Energie/temps (**Figure II-32**) [73].

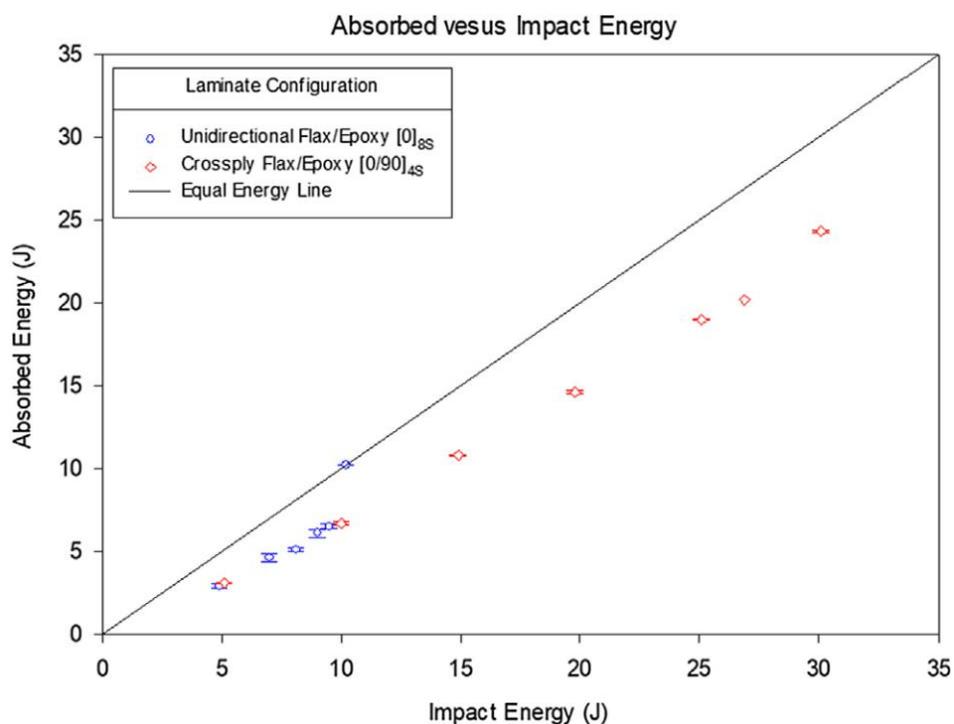
Figure II-33. Comparaison de l'évolution de l'énergie absorbée en fonction de l'énergie d'impact pour les deux séquences d'empilement [72].

matériau composite à base de lin époxy avec 16 plis ce qui fait une épaisseur de 3.7 mm. L'objectif était de voir l'influence de la séquence d'empilement sous l'effet de l'impact à basse vitesse, pour cela deux séquences d'empilement ont été choisies $[0]_{16}$ et $[0/90]_{4s}$ c'est-à-dire des plis croisés. Comme sortie ou paramètre récolté, nous avons l'énergie absorbée pendant l'impact, la taille de l'endommagement (externe), la profondeur de l'indentation, et les endommagements à travers l'épaisseur qui sont aussi appelés endommagements internes. L'impacteur utilisé est d'un diamètre de 16 mm. De manière générale on remarque que la plaque avec une orientation de plis à 0° se fracture à des énergies faibles comparée à la plaque avec des plis croisés. La séquence $[0/90]_{4s}$ a montré une capacité d'absorption de l'énergie plus élevée, jusqu'à 3 fois plus grande que celle de l'unidirectionnelle comme observé sur **la Figure II-33**. La présence des plis orientée à 90° qui sont perpendiculaires aide à minimiser la propagation de la fissure à travers l'épaisseur de l'échantillon et donc résiste à des énergies d'impact plus élevées.

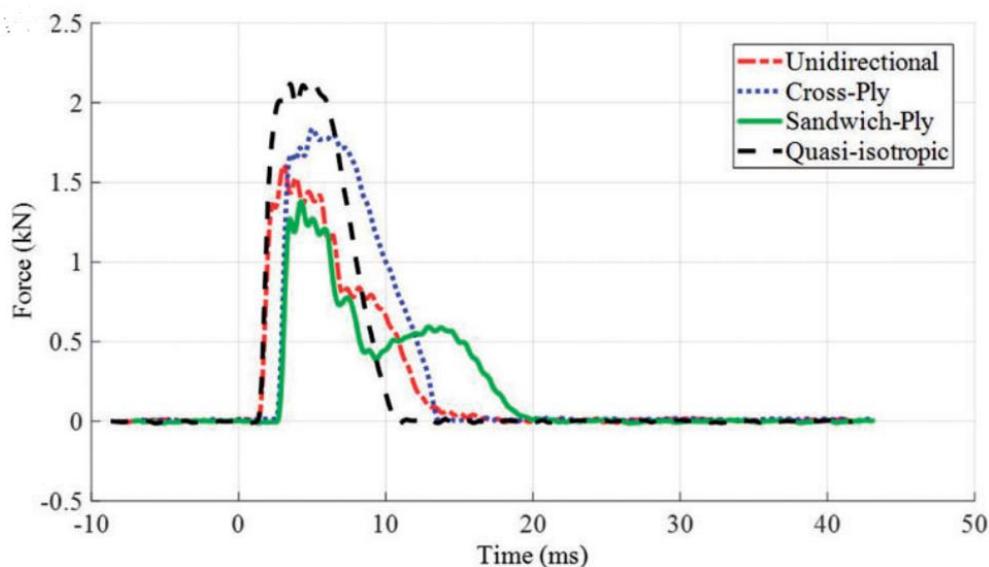
Figure II-34. Comparaison de la force de perforation pour les différentes dispositions de plis dans le stratifié. [74]

Dans le travail de Y. Lebaupin [74], l'auteur a porté son étude sur l'influence de l'orientation des plis sur le comportement en impact, énergie absorbée et endommagement en considérant la force maximale atteinte. Plusieurs orientations ont été établies et qui sont : $[0]_8$, $[0/90]_{2s}$, $[0_2/90_2]_s$ et $[45/0/-45/90]_{2s}$. L'auteur dans ce travail a utilisé un impacteur de 20 mm. D'après

les résultats des graph force/temps. Pour tous les échantillons une première partie linéaire est observée, ce qui correspond au comportement élastique couramment rapporté dans la littérature. Ensuite, la charge due à l'impact augmente progressivement pour atteindre son maximum avant de diminuer graduellement jusqu'à zéro. Dans ce cas-là on peut distinguer deux types de profils de courbes (chute directe et chute progressive) (**Figure II-34**). Une charge d'impact maximale plus élevée est observée dans les stratifiés quasi-isotropes et à plis croisés par rapport aux stratifiés unidirectionnels et de type sandwich. En outre, la charge d'impact diminue constamment et rapidement dans ces deux premiers ($[0/90]_{2s}$ et $[45/0/-45/90]_{2s}$). D'autre part, les échantillons sandwich et unidirectionnels présentent une chute de charge progressive caractérisée par un temps de contact plus long. En fait, le temps de contact des spécimens unidirectionnels et en sandwich est, respectivement, de 16 et 20 ms. Les différences dans la force maximale peuvent être dues à différents modes de défaillance induits : fissuration de la matrice, délamination, rupture de la fibre. Ces mécanismes de dommages interagissent généralement les uns avec les autres.

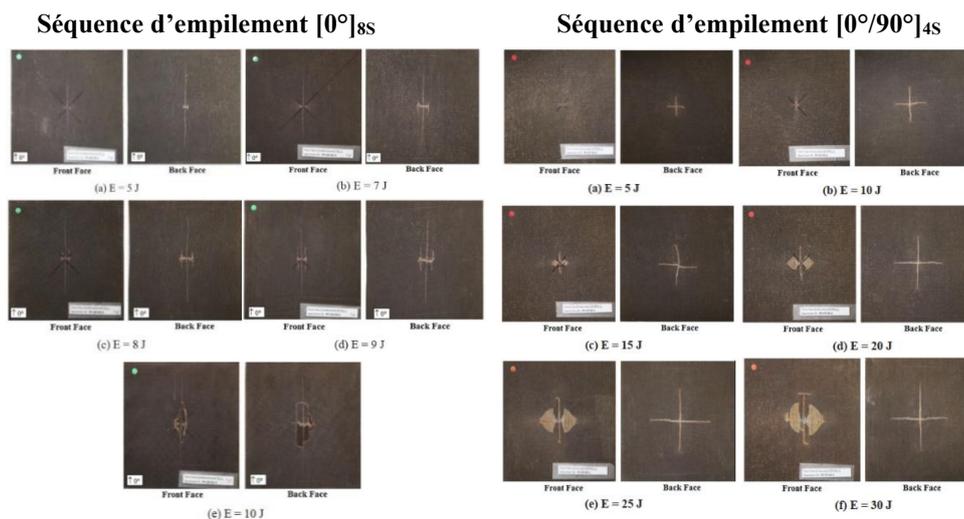
Figure II-35. Propagation de la fissure en entrée et en sortie de la plaque pour les deux séquences d'empilement utilisées [75].

Les endommagements externes, aussi dits les endommagements visuels sont mesurés en analysant les surfaces externes de l'échantillon impacté en termes de longueur de fissure et de profondeur de l'indentation. La Figure II-35 montre l'évolution de l'endommagement sur la face impactée et la face arrière de l'échantillon, on remarque que la forme de l'endommagement est de type rectangulaire pour la plaque avec des plis orientés à 0° et sous forme de papillon pour la plaque avec une orientation de plis croisée. Il est à noter que la fissure se propage dans la direction longitudinale des fibres, et donc la présence des plis croisés dans la plaque avec une séquence d'empilement $[0^\circ/90^\circ]_{4S}$ a ralenti la propagation de la fissure, et a conduit vers des énergies de rupture allant jusqu'à 3 fois (passe de 10 J à 30 J) que pour la plaque avec une orientation de plis à 0° [75].

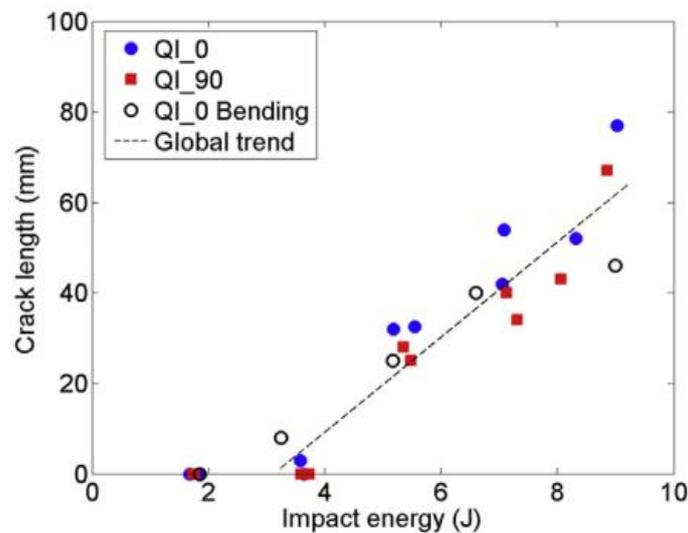
Figure II-36. Longueur de la fissure en fonction de l'énergie d'impact. [73]

Dans le travail de Liang [73], l'auteur a utilisé des composites à couche mince faite à partir d'un lin/époxy unidirectionnel. Deux séquences d'empilements ont été utilisées QI_0 pour $[0/90/45/-45]_{2s}$ et Qi_90 pour $[90/0/-45/45]_{2s}$. Les échantillons ont été fabriqués par la méthode de drapage souvent utilisée en composite stratifié, une presse hydraulique avait été utilisée à 7 Bars pendant 8h avec une température à 60°. Les plaques ont une épaisseur de 2.85 mm pour le test d'impact un impacteur hémisphérique de 16 mm est utilisé. Les résultats concernant la longueur de la fissure sont montrés sur la **Figure II-36** À 2J pas de dommage visible n'était observé ni en entrée ni en sortie.

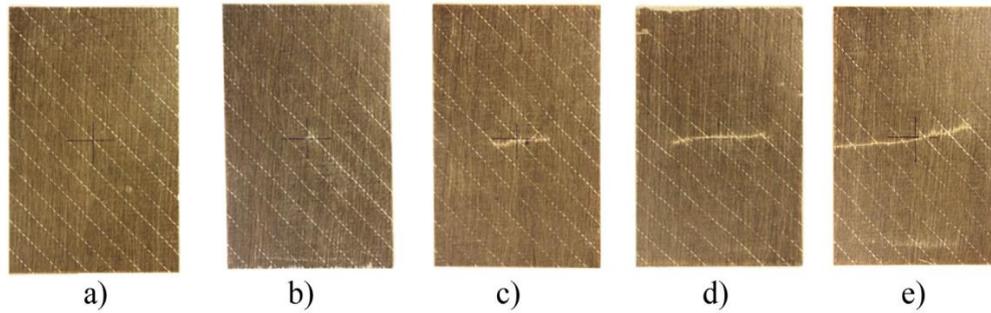
Figure II-37. Vu arrière de l'échantillon QI_0 avec différent niveau d'énergie a) 2 J, b) 4 J, c) 6 J, d) 8 J, e) 10 J. [73]

Cependant, certains délaminages ont été observés au microscope près de la surface arrière. À 4J, de petites fissures commencent à apparaître sur la surface arrière et les délaminages inter-laminaires deviennent plus sévères. À 6J, un mécanisme d'endommagement combiné est observé, avec la présence de délaminages et de fissures. Les fissures apparaissent d'abord, suivies par le délaminage induit par la rupture de l'interface entre les couches. L'auteur remarque que le délaminage se produit entre les couches 0 et 90. À 8 et 10J, ainsi que des ruptures de fibres et des fissures de 0.5 à 1.5 mm de longueur, ainsi que la cassure du pli inférieur (voir **Figure II-37**).

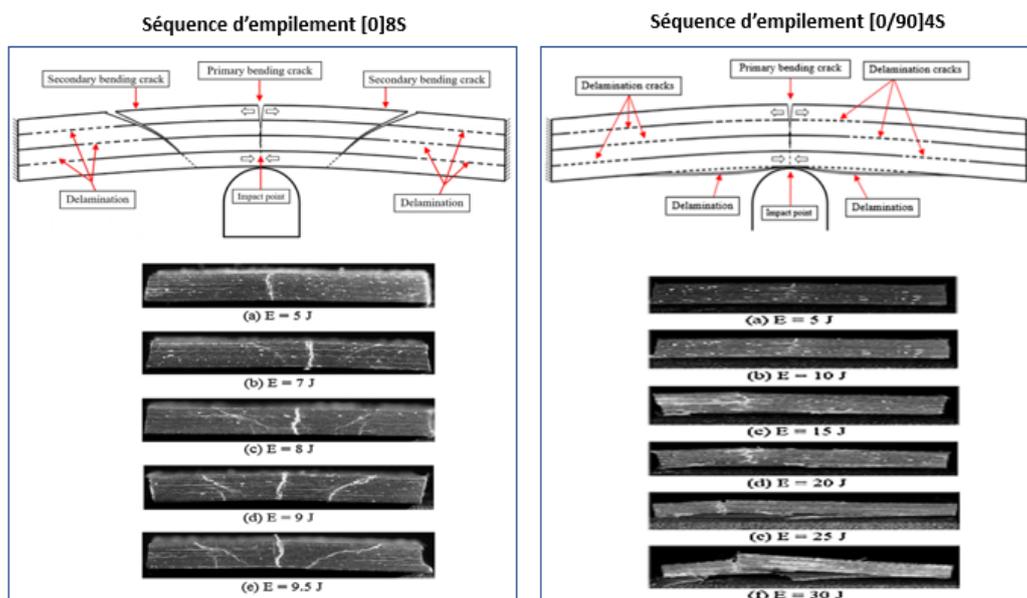
Figure II-38. Propagation de la fissure en profondeur pour les deux séquences d'empilement [75].

Afin d'évaluer les dommages internes dus à l'impact, les stratifiés unidirectionnels sont généralement sectionnés (Vue de coupe) à travers les fissures longitudinales à environ 5 mm du point d'impact. Les stratifiés à plis croisés quant à eux sont sectionnés sur un côté de la zone de délaminage jusqu'à la fissure longitudinale à environ 5 mm du point d'impact. Les échantillons sont examinés au microscope optique afin d'observer les mécanismes d'endommagement existants tels que la rupture des fibres, la fissuration de la matrice, la délaminage, le décollement de la matrice et l'arrachement des fibres. Un schéma d'un dommage typique en coupe transversale sur les stratifiés unidirectionnels et à plis croisés sont représentés sur la **Figure II-38** avec différentes énergies d'impact. Ce type d'endommagement peut aussi être observé en utilisant le procédé de tomographie à rayons X.

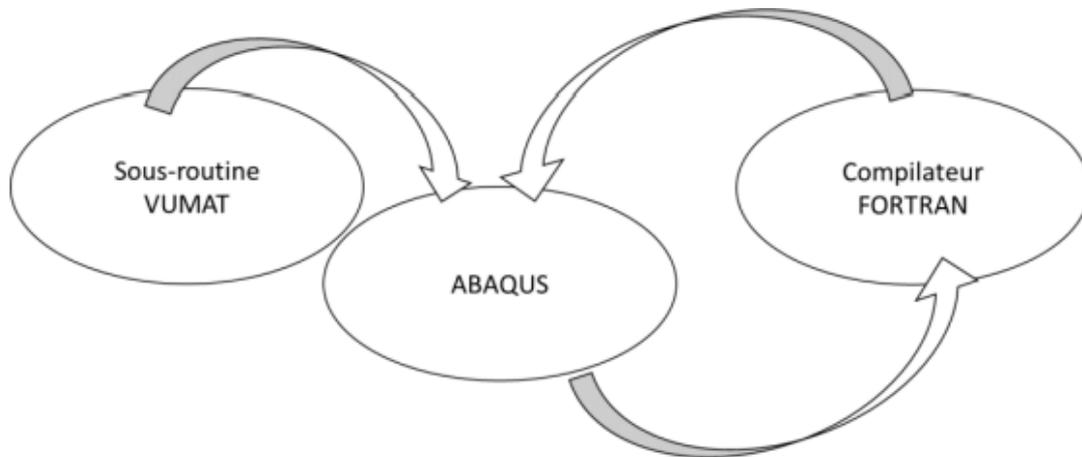
Figure II-39. Principe de la modélisation numérique [88].

- La Sous-routine VUMAT
- Le compilateur Fortran
- La modélisation Abaqus (voir **Figure II-39**)

L'étape initiale consiste à élaborer le modèle géométrique de l'éprouvette, en lui appliquant des conditions aux limites pertinentes, que ce soit par encastrement ou par restriction de déplacement dans une direction déterminée, afin de refléter au mieux les conditions expérimentales. Les conditions de simulation tiennent compte du matériau de l'éprouvette et de la nature du chargement, qui dépendent du type de test réalisé (traction, compression, flexion, impact à basse vitesse, etc.). Ce processus est effectué dans l'environnement ABAQUS/CAE et résulte en la création d'un fichier de type CAE. Avant le lancement des simulations, un fichier

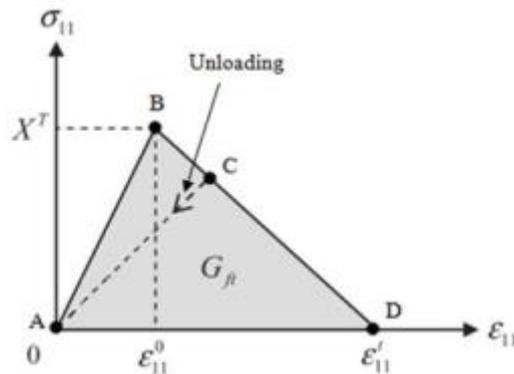
Figure II-40. Évolution de l'endommagement des fibres en tension [91].

La **Figure II-40** illustre le modèle bilinéaire de l'endommagement progressif, composé initialement d'une section ascendante qui reflète la réversibilité du comportement du matériau de A à B sous une faible charge, le matériau restant intact jusqu'au point B. À ce stade, une fois

la contrainte intra-laminaire admissible atteinte (au point B, marquant le début de l'endommagement avec $d = 0$), la rigidité de l'interface commence à se dégrader, menant à une rupture du contact et à la propagation de l'endommagement de B vers D. Cette phase est désignée par la loi d'évolution. Avec l'augmentation de la charge, l'énergie commence à être dissipée entre B et D. Au point C, l'énergie critique de fracture est entièrement dissipée, correspondant à l'aire sous la courbe bilinéaire égale à la ténacité G_{ft} du matériau, où la fissure est considérée comme formée. À ce moment, la décharge élastique se fait vers l'origine avec une rigidité diminuée. Un rechargement empruntera le même chemin jusqu'à atteindre à nouveau le point C, avant de progresser vers une rupture totale au point D ($d = 1$), où (d) symbolise le degré d'endommagement, évoluant de 0 à 1 [91]. Ce modèle surveille l'avancement de l'endommagement dans chaque mode de défaillance de la fibre et de la matrice, illustrable par l'expression suivante :

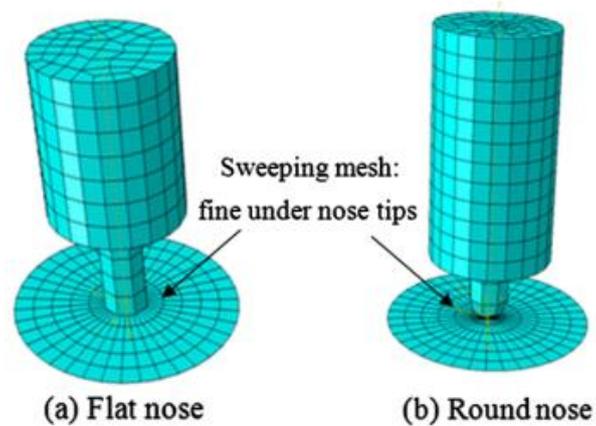
Figure II-41. Modélisation numérique d'un test d'impact avec a) impacteur plat, b) impacteur rond [92].

Dans l'étude menée par Farooq et al [92 -93], une approche de modélisation par éléments finis a été élaborée pour examiner les effets d'impact à basse vitesse sur des stratifiés composites épais, en employant des impacteurs de forme plate et ronde. Cette modélisation a été réalisée au moyen du logiciel ABAQUS/Explicit, comme illustré dans la **Figure II-41**. Pour la prédiction des endommagements résultant de l'impact, le critère de rupture de Hashin a été appliqué. Afin de détailler la réponse du matériau à travers ses différents plis, notamment le phénomène de délaminage, des techniques de maillage adaptatif ainsi que l'incorporation des effets liés à l'épaisseur ont été mises en œuvre. Le matériau étudié, caractérisé par une épaisseur

considérable (24 plis pour une épaisseur totale de 7.4 mm), a montré une résilience aux impacts jusqu'à une vitesse de 4,76 m/s.

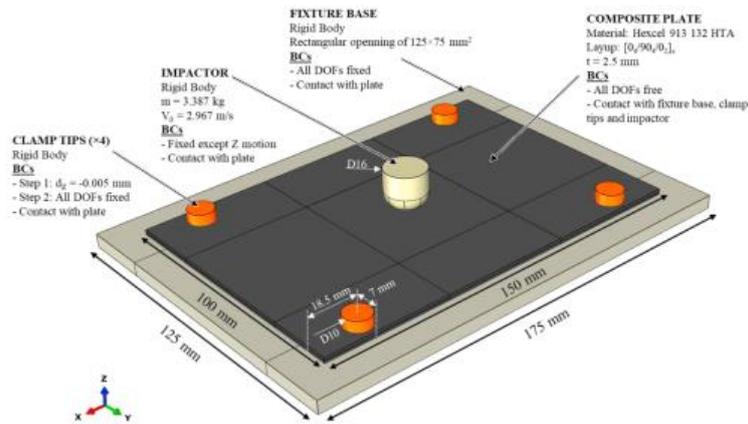
Figure II-42. Géométrie et conditions aux limites de la simulation numérique [94].

Dans l'étude réalisée par Bozkurt [94], une configuration expérimentale destinée à l'évaluation de l'impact a été conceptualisée et soumise à une analyse par éléments finis, illustrée en **Figure II-42**, où un impact de 15 joules a été appliqué sur un échantillon de plaque en composite à matrice de carbone renforcé de fibres (CFRP) de configuration $[0_4/90_4/0_4]_s$, au sein du logiciel ABAQUS/Explicit. La modélisation a intégré une matrice de compatibilité spécifique au matériau ainsi que les modalités de rupture des fibres des composites renforcés, développées et implémentées dans le modèle au travers de la sous-routine VUMAT. La simulation de l'endommagement par délaminage au sein de la plaque a été réalisée en intégrant des éléments cohésifs aux interfaces entre les plis de différentes orientations. Les résultats obtenus de cette analyse révèlent que le mécanisme de rupture initial lors d'un événement d'impact à basse vitesse en 3 dimensions est représenté par la fissuration de la matrice au niveau des plis inférieurs, indépendamment de l'ordre d'empilement du stratifié. Bien que cette fissuration matricielle n'entraîne pas une réduction significative de la résistance à l'impact, elle s'avère cruciale dans l'évaluation des performances du matériau, car elle contribue à l'initiation du délaminage, identifié comme l'un des modes de rupture les plus dissipatifs d'énergie au sein des composites. Il est également constaté que les zones de délaminage se développent parallèlement aux fibres de la couche inférieure adjacente, ce qui corrobore le principe de désaccord de rigidité en flexion, comme la montre la **Figure II-43**.

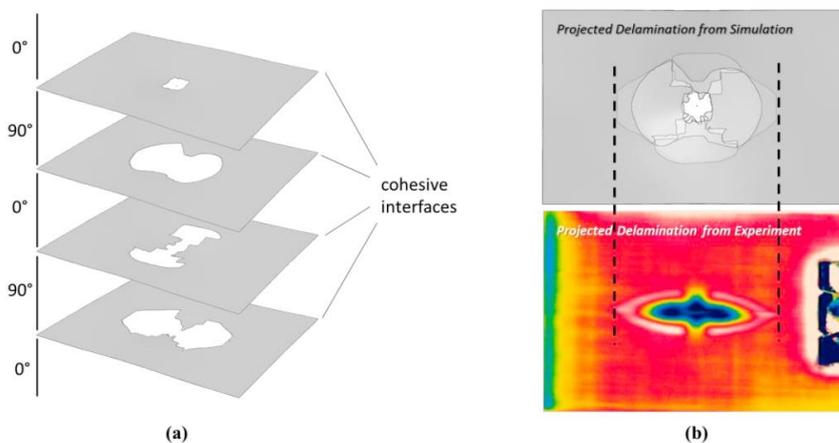
Figure II-43. a) Le délaminage dans l'interface 0/90 à la fin de la simulation, b) comparaison entre les résultats du délaminage numérique et expérimental [94].

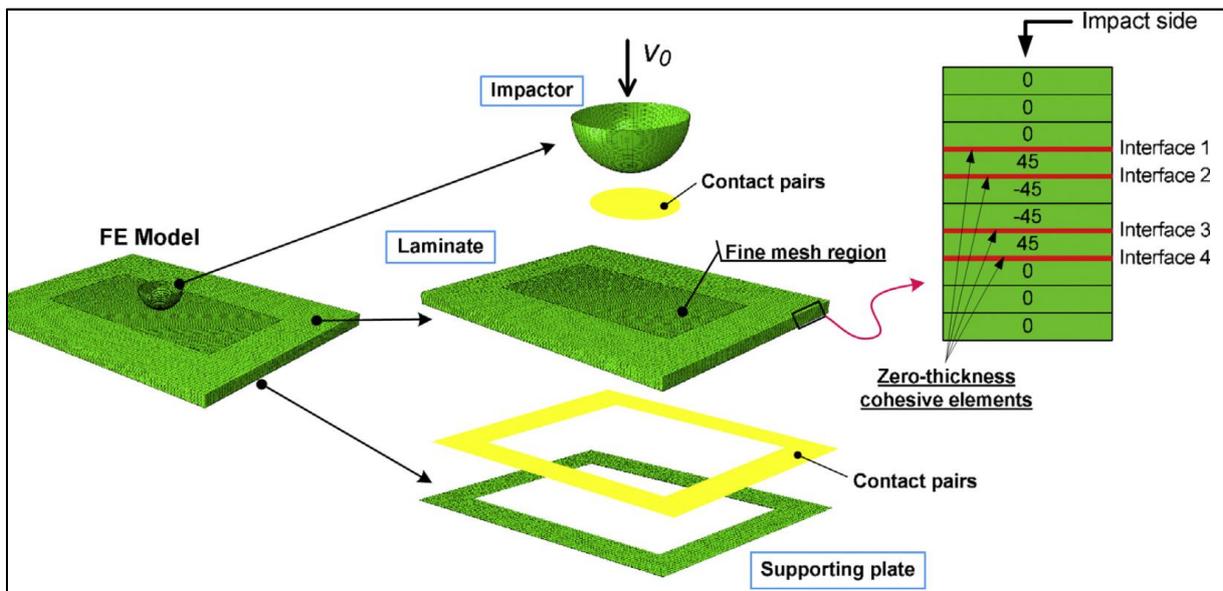
Figure II-44. Géométrie et conditions aux limites du modèle numérique [95].

Dans l'étude de Feng et al. [95], des modèles de rupture fondés sur l'énergie, intégrant à la fois les dommages intra-laminaire affectant la matrice et les fibres ainsi que les éléments cohésifs des interfaces pour simuler les délaminations entre les couches, ont été employés afin de caractériser la réponse des plaques stratifiées multidirectionnelles soumises à des impacts à faible vitesse sur un spectre étendu d'énergies d'impact (voir **Tableau II-6** et **Figure II-44**). Cette recherche avait pour objectif d'évaluer l'efficacité de cette méthode de simulation et de souligner l'importance de la modélisation précise des modes de rupture et d'endommagement au sein des couches. Les modèles constitutifs décrivant les endommagements intra-laminaire et inter-laminaire ont été intégrés au sein du logiciel ABAQUS/Explicit FE via des sous-routines VUMAT dédiées. Le modèle par éléments finis développé a réussi à reproduire de manière satisfaisante la réponse structurelle des échantillons testés, ainsi que la chronologie des mécanismes d'endommagement à travers l'ensemble du spectre des énergies d'impact étudiées.

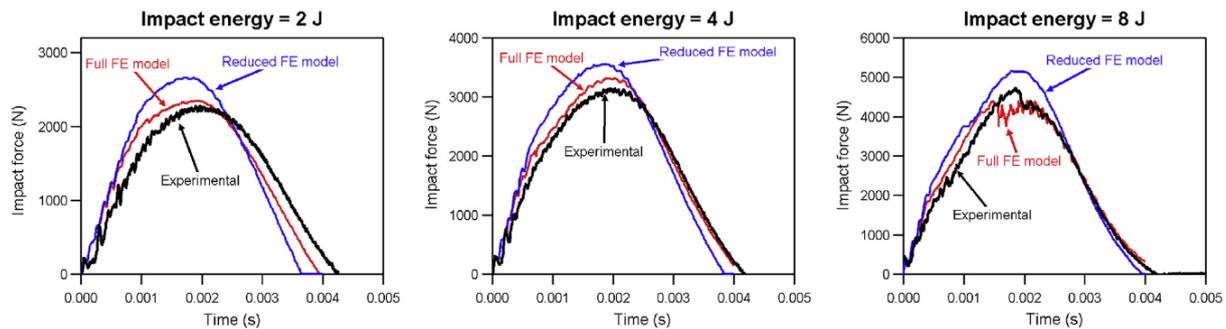
Figure II-45. Comparaison entre les résultats expérimentaux et numériques prédits à différentes impact énergies [95].

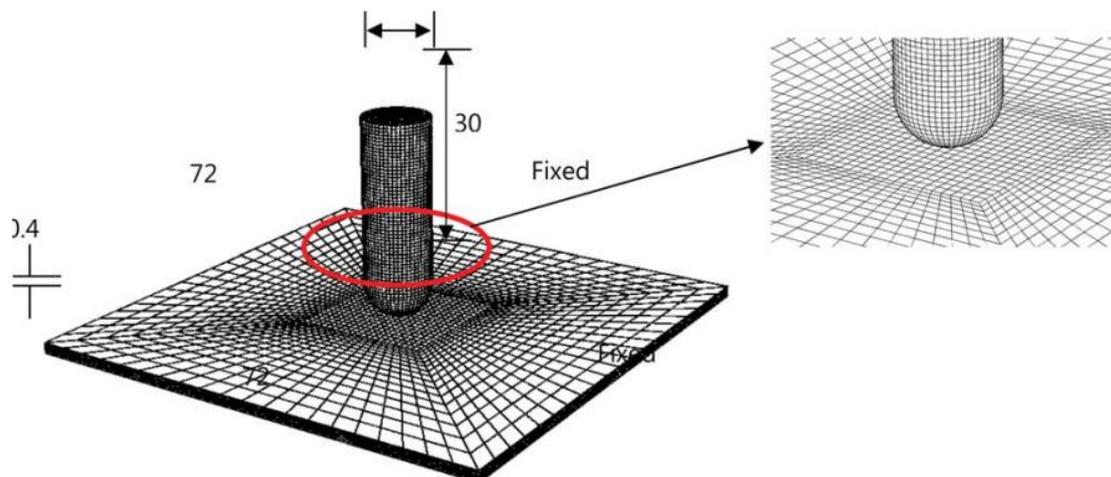
Figure II-46. Disposition du maillage dans la modélisation numérique [96].

Un modèle par éléments finis de complexité modérée a été employé par J. Fan et al. [96] pour évaluer la résistance à la perforation de plaques en GFRP (plastique renforcé de fibre de verre) soumise à un impact à faible vitesse, comme illustré dans la **Figure II-46**.

Dans cette étude, des éléments de coque (Continuum Shell elements) ont été utilisés pour simuler les couches stratifiées en fibre de verre. Ce choix s'est porté afin de faciliter l'intégration des critères d'endommagement et de rupture de Hashin proposés dans le logiciel Abaqus/Explicit. Les paramètres analysés comprenaient l'épaisseur de la plaque, ainsi que le diamètre et la forme de l'impacteur. Il a été constaté que l'énergie nécessaire pour la perforation croît significativement avec l'accroissement de l'épaisseur de l'échantillon impacté. Par ailleurs, une augmentation du diamètre de l'impacteur entraîne une hausse de l'énergie de perforation, due à l'élargissement de la zone affectée par la perforation au sein du stratifié. Deux algorithmes de contact distincts ont été mis en œuvre pour simuler le contact et l'interaction dans le cadre

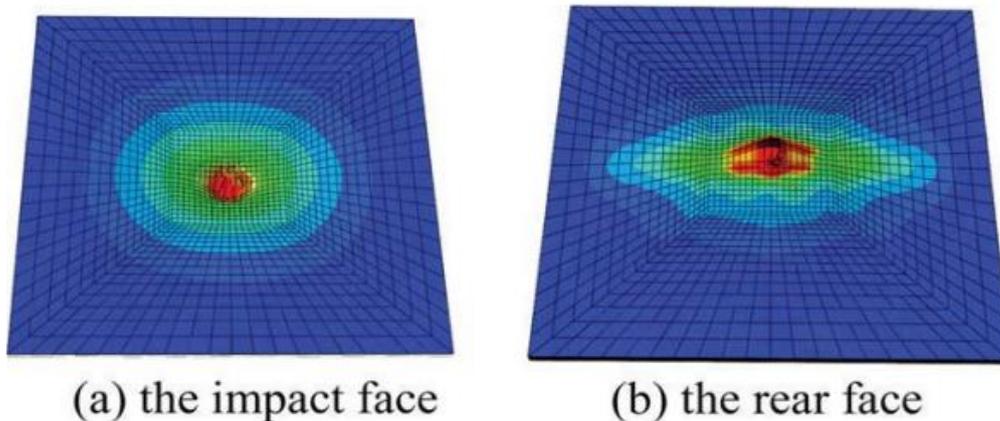
Figure II-47. Résultat correspondant à la zone endommagée [96].

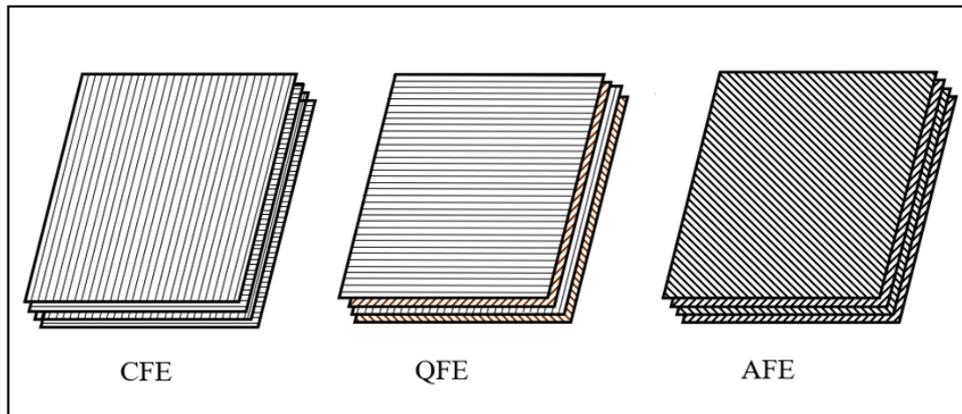
Figure III-1. Les différentes séquences d'empilement étudiées.

Des plaques composites de lin/époxy composées de 16 couches d'un unidirectionnel préimprégné de lin/époxy ont été fabriquées en utilisant un processus de moulage par compression. Le préimprégné utilisé a été fourni par Lineo NV, Belgique, et caractérisé par une densité surfacique de 180 g/m² et une épaisseur de 0,26 mm. Trois différentes configurations d'empilement ont été étudiées (voir **Figure III-1**), incluant une configuration à plis croisés (CFE) [0/90]_{4s}, une quasi-isotropique (QFE) [90/45/0/-45]_{2s}, et une configuration à plis croisés (AFE) [±45]₁₆. L'épaisseur totale de chaque stratifié était de 4,16 mm.

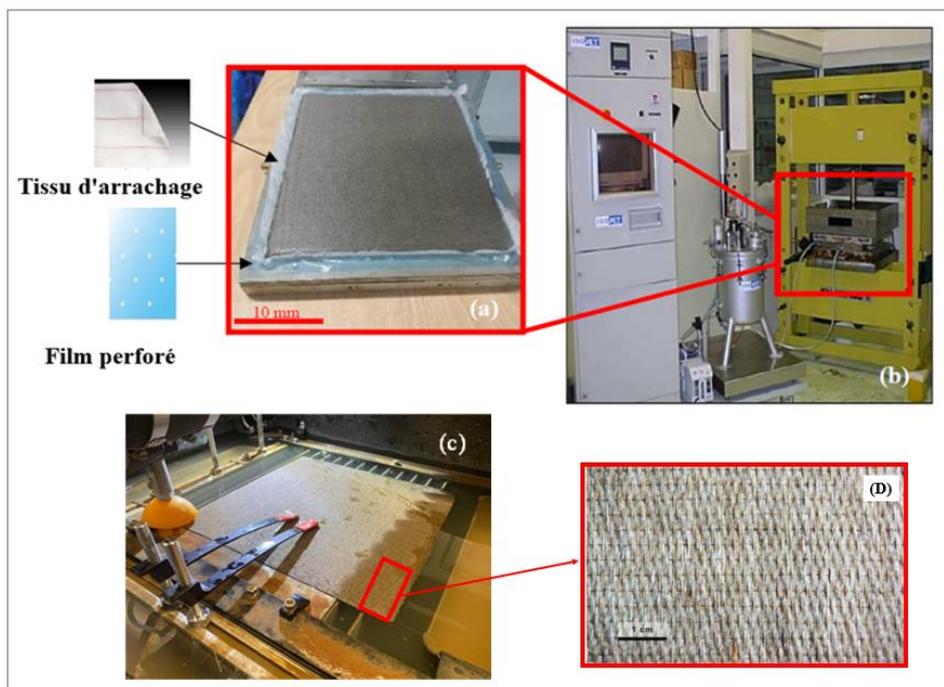
Figure III-2. Préparation de la plaque lin/époxy, a) préparation du moule, b) presse hydraulique, c) découpage des échantillons par jet d'eau abrasif, d) Échantillon.

Après l'opération de superposition, les plaques ont été durcies pendant 1 heure à 150°C sous une pression atmosphérique en utilisant une presse hydraulique d'ENERPAC pour sa plaque chauffante (voir Figure III-2). La température a été augmentée progressivement à un taux de 2°C par minute. Suite au processus de durcissement, les spécimens ont été précisément découpés à l'aide d'une découpeuse à jet d'eau abrasive aux dimensions de 150 x 100 mm², conformément aux directives stipulées par l'ASTM D7136 [64]. Pour assurer la fiabilité de nos tests, un nombre adéquat de spécimens a été préparé, permettant trois répétitions dans tous nos tests subséquents (Voir Tableau III-1).

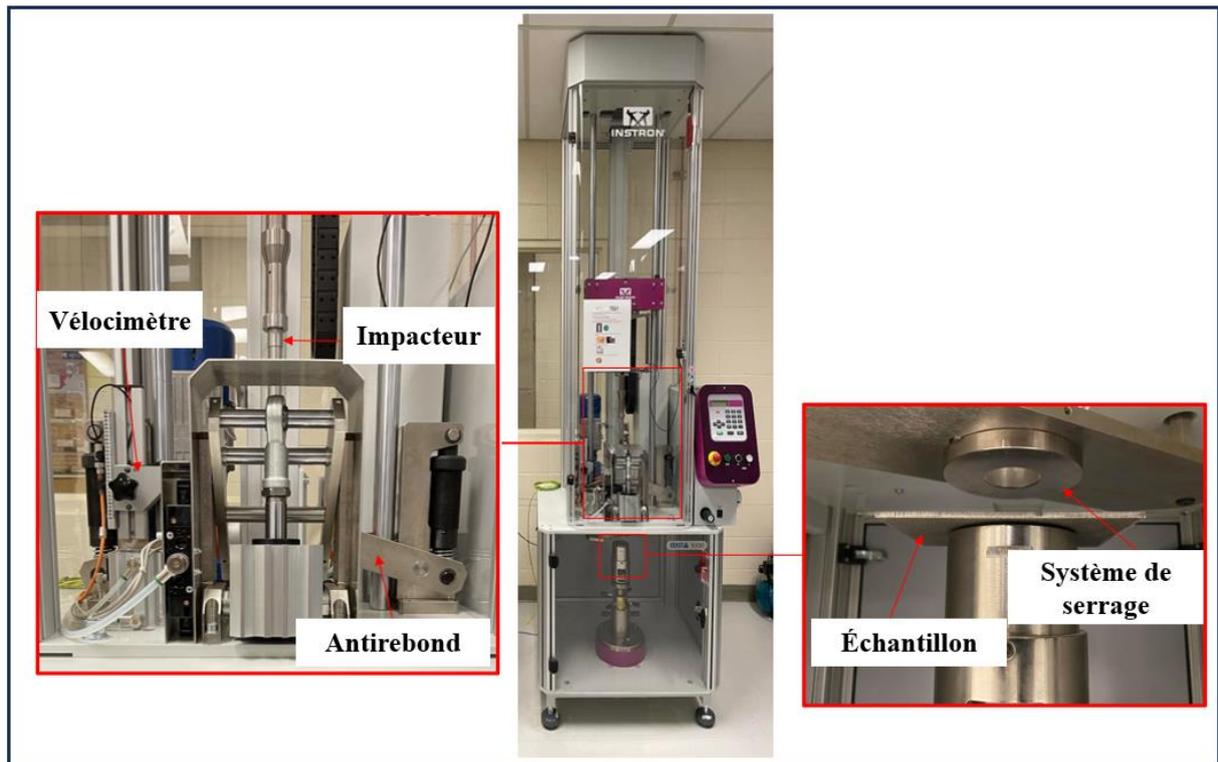
Figure III-3. Configuration expérimentale pour le test d'impact « Instron 9350 ».

Pour évaluer l'influence du taux de porosité sur les matériaux composites à fibres de lin sous un chargement par impact (Impact à basse vitesse), des tests ont été réalisés en utilisant une machine d'impact de type Instron 9350 (voir **Figure III-3**). Les énergies d'impact sélectionnées variaient de 2,7 J, qui était le niveau d'énergie minimum requis pour activer le système anti-rebond de la machine, jusqu'à 25 J, qui a été déterminé comme suffisant pour perforer les spécimens composites sur la base de tests préliminaires et de données de revues de littérature [75, 97, 98]. Les données de charge d'impact ont été acquises à travers un système d'acquisition de données (CEAST DAS 64K) qui était connecté à la cellule de charge de 20 KN et impliquait une transformation du signal pour générer des données de force tracées en fonction du temps ou du déplacement. La configuration expérimentale suivait les directives de l'ASTM D7136 [1], en employant un impacteur hémisphérique de 16 mm de diamètre. La machine ajuste automatiquement la hauteur de chute lors des tests pour maintenir une masse constante tout en augmentant l'énergie d'impact.

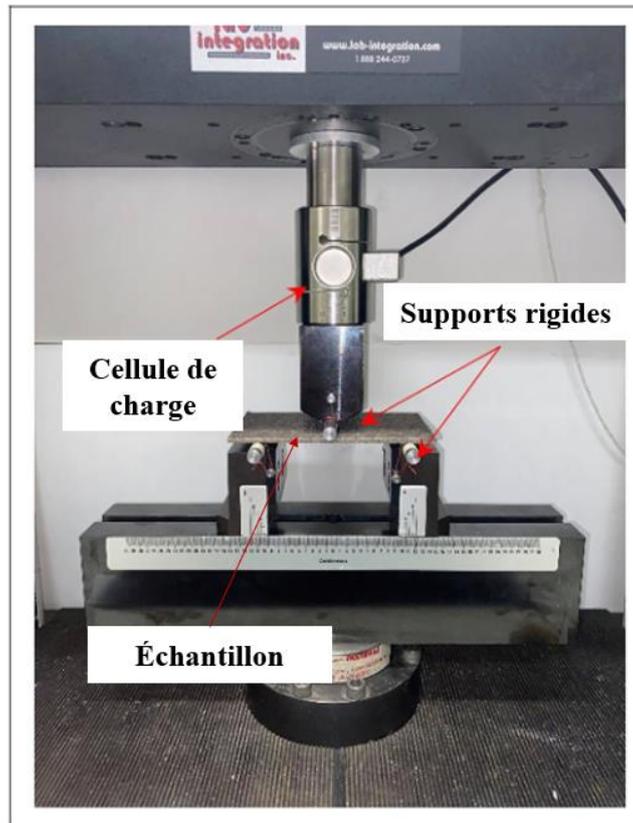
Figure III-4. Configuration expérimentale pour le test de flexion après impact « Instron U150-LM ».

Après les tests d'impact, les échantillons ont été soumis à une charge de flexion en trois points suivant la norme ASTM D790 [99]. Ces expériences ont été menées à température ambiante en utilisant une machine électromécanique Instron U150-LM (voir **Figure III- 4**) équipée d'une cellule de charge de 10 kN. Une longueur de portée fixe de 100 mm a été employée, et une vitesse de déplacement de 2 mm/min a été appliqué jusqu'à ce que le spécimen atteigne la rupture. En soumettant les plaques à une charge de flexion, il a été possible d'évaluer et de mesurer efficacement les changements dans les propriétés mécaniques, résultant de l'événement d'impact. Par conséquent, des tests pré- et post-impact ont été réalisés afin d'avoir une comparaison efficace.

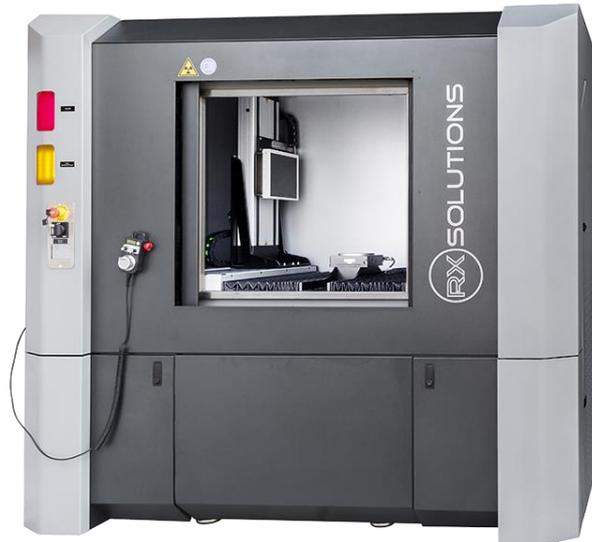
Figure III-5. Micro-tomographe à rayons X EasyTom 130.

L'analyse tomographique a été réalisée en utilisant un micro-tomographe à rayons X EasyTom 130 (voir **Figure III- 5**). Les échantillons testés ont été exposés aux radiations produites par un tube à rayons X et ont été tournés sur 360° pour obtenir une séquence de tomogrammes 2D pour une reconstruction 3D. La tension et le courant d'alimentation du tube à rayons X étaient réglés respectivement à 130 kV et 300 mA [100]. Le scanner dispose d'un tube à rayons X à micro focale scellé qui a une taille de point de 3 μm et d'un détecteur à panneau plat haute résolution de 1920 \times 1536 pixels de 127 μm .

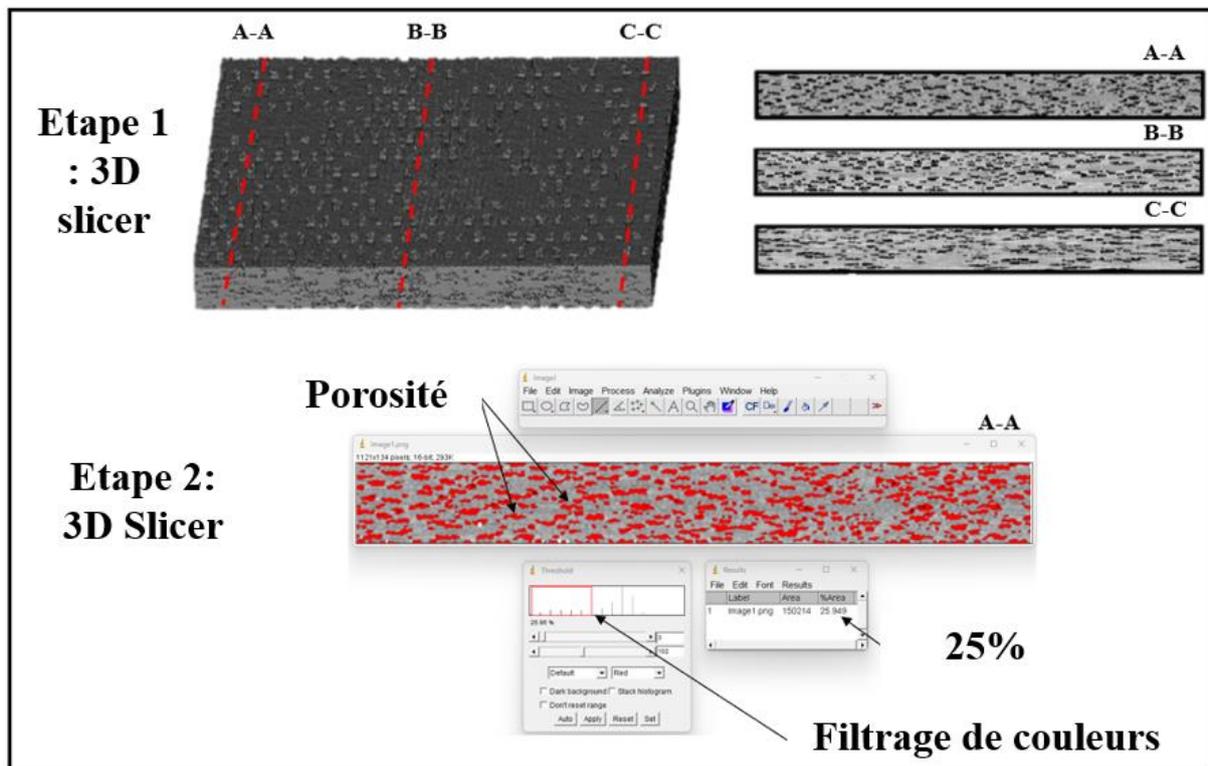
Figure III-6. Quantification de la porosité. Étape 1 : reconstruction des images tomographiques en utilisant le logiciel 3D Slicer. Étape 2 : calcul de la porosité en utilisant le logiciel ImageJ.

Dans cette étude, nous avons utilisé le 3D Slicer, un logiciel open-source, reconnu pour sa capacité à analyser efficacement les images obtenues à partir du tomographe à rayons X. Le logiciel nous permet d'effectuer diverses tâches essentielles, incluant la reconstruction 3D, la segmentation, le filtrage et le masquage, facilitant l'analyse post-traitement. Pour déterminer le taux moyen de porosités à l'intérieur du laminé, nous avons sélectionné trois emplacements spécifiques sur les échantillons, nommés A-A, B-B, et C-C. Les images en coupe obtenues de ces emplacements ont ensuite été importées dans le programme ImageJ, permettant de réaliser un filtrage de couleur afin de mettre en évidence les régions de vide ou de porosité.

Le taux de porosité a été calculé pour chaque section en déterminant le rapport entre la zone de vide et la surface totale, exprimé en pourcentage ($\% \text{ de vide} = (\text{Zone de vide} / \text{Zone totale}) * 100$). (Voir **Figure III-6**).

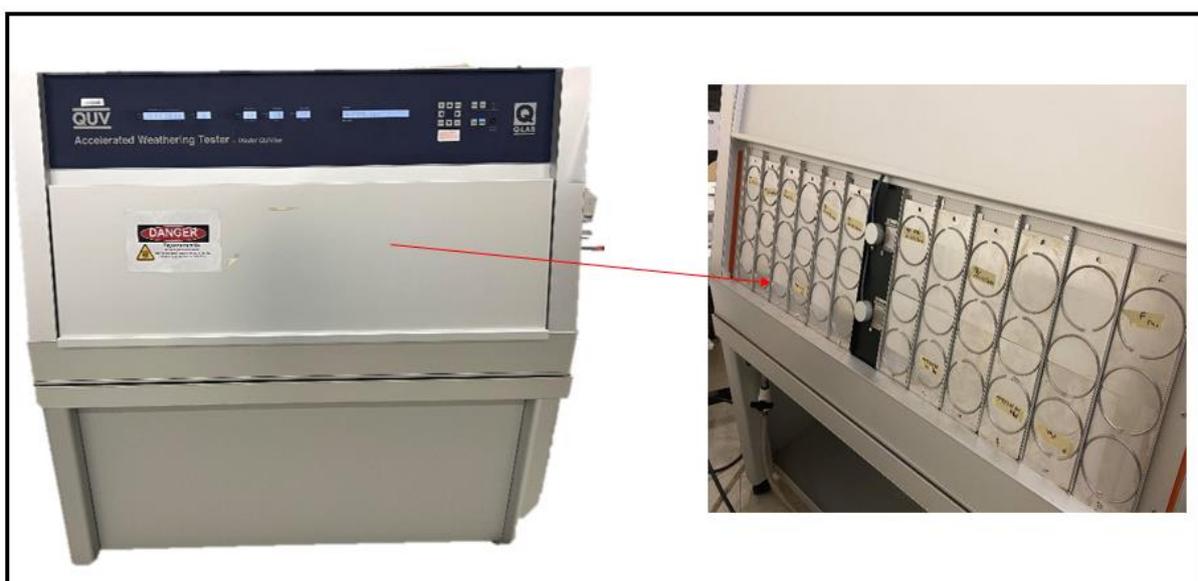
Figure III-7. Accélérateur de vieillissement « Qlab ».

L'appareil QUV/SE fabriqué par Q-Lab États-Unis (voir **Figure III-7**) a été utilisé pour réaliser l'expérience de vieillissement artificiel accéléré conformément à la norme ASTM G154 [103]. L'appareil est équipé de lampes fluorescentes UVA-340 qui émettent un rayonnement UV principalement à 340 nm. Le processus de vieillissement s'est étendu sur un total de 1200 heures, au cours desquelles cinq prélèvements ont été conduits à des intervalles de temps spécifiques : 0, 300, 600, 900 et 1200 heures.

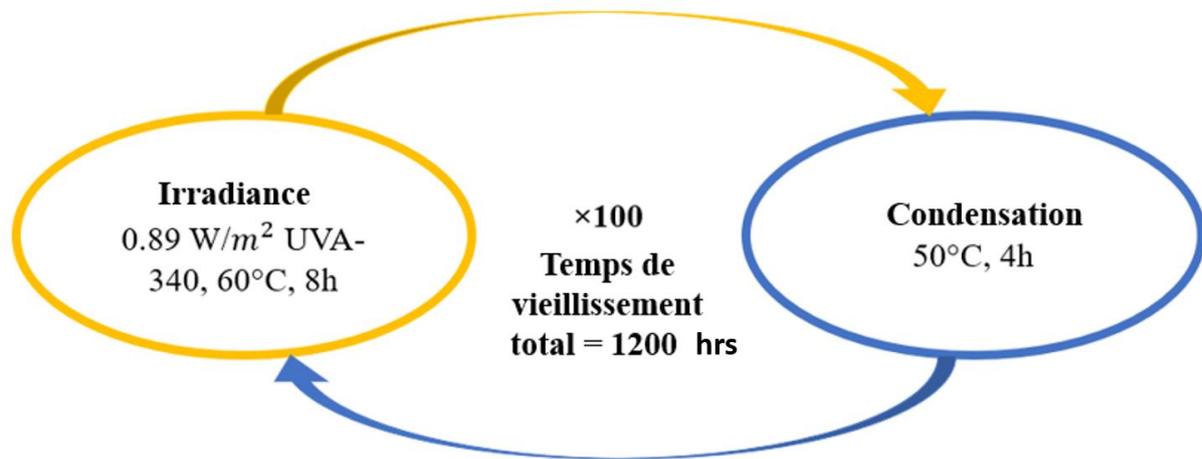
Figure III-8. Cycle de vieillissement accéléré.

Chaque cycle de vieillissement impliquait d'exposer les échantillons à 8 heures d'irradiation UV sèche, soigneusement contrôlée à un niveau d'irradiance de 0.89 W/m^2 et une température constante de 60°C , suivies de 4 heures de condensation à 50°C (**Figure III-8**).

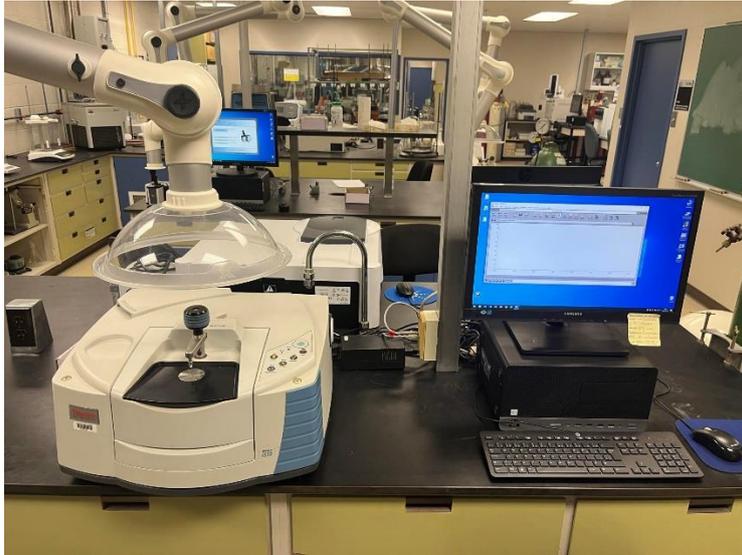
Figure III-9. FTIR Nicolet™ iS™.

La spectroscopie infrarouge à transformée de Fourier (FTIR) joue un rôle crucial dans l'analyse de la composition chimique des matériaux composites, ainsi que dans la détection des modifications structurales dues à des processus tels que le vieillissement, le traitement, ou l'exposition à différents environnements. Cette technique fournit des informations précieuses sur les interactions moléculaires et les liaisons entre la matrice époxy et les fibres de lin, ce qui est essentiel pour comprendre et optimiser les performances et la durabilité du matériau composite. Dans cette étude, une analyse spectroscopique a été réalisée en utilisant un spectromètre FTIR Nicolet™ iS™ 10 (**Figure III-9**). L'expérience consiste à mesurer la transmission de la lumière infrarouge à travers les échantillons pour examiner l'évolution de leurs propriétés chimiques et microstructurales avec le vieillissement.

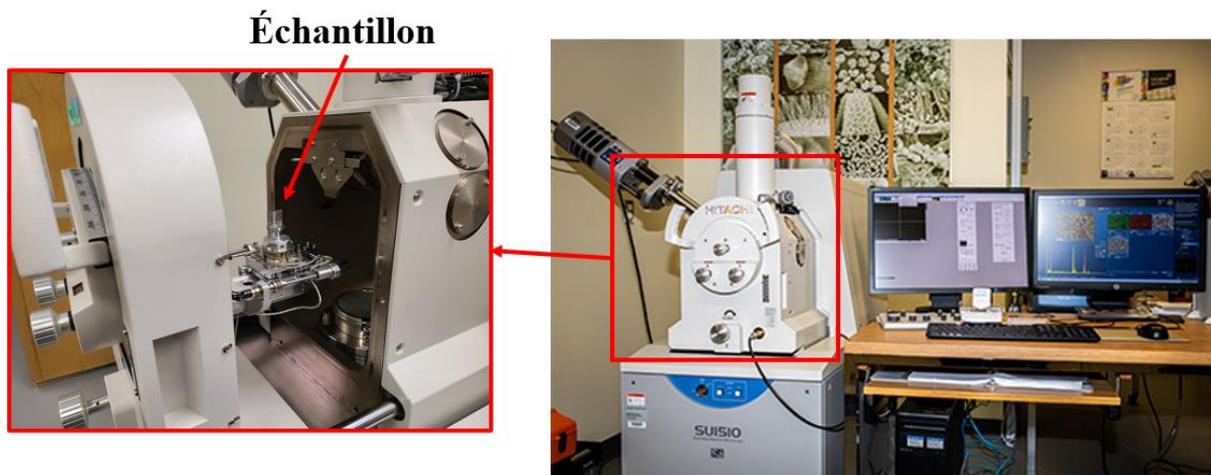
Figure III-10. Microscopie électronique à balayage (MEB) (Hitachi SU1510).

Pour une analyse détaillée de l'état de surface des échantillons composites soumis à un vieillissement accéléré, la microscopie électronique à balayage (MEB) a été mise à contribution. L'appareil utilisé pour cette tâche était un MEB de type VP-SEM Hitachi SU1510 (Voir **Figure III-10**). Grâce à cette technique, il a été possible de révéler les caractéristiques morphologiques des surfaces post-exposition et offre ainsi un aperçu approfondi des différents phénomènes observés sur les faces de rupture durant les tests de traction.

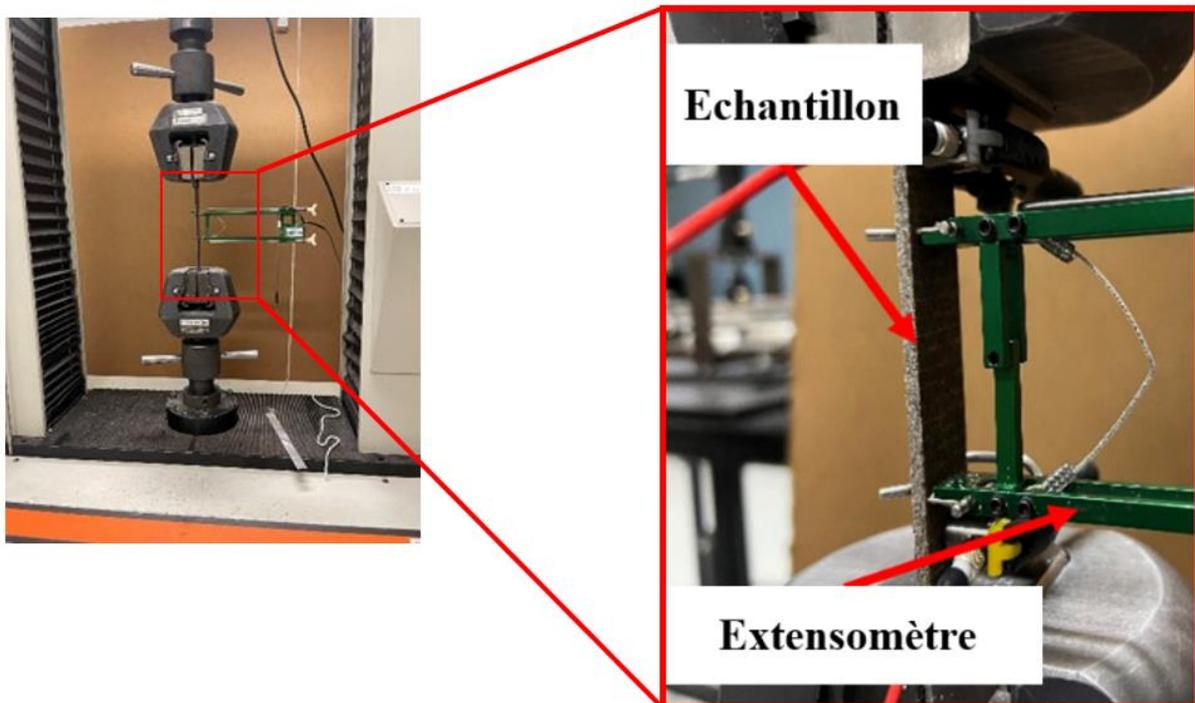
Figure III-11. Montage du test de traction 'Instron LM-U150'.

Les essais de traction sur les composites lin/époxy ont été réalisés à l'aide d'une machine d'essai électromécanique Instron (modèle LM-U150), équipée d'une cellule de charge de 10 kN et à une vitesse de traction de 5 mm/min. La déformation en traction a été mesurée à l'aide d'un extensomètre avec une longueur initiale de $L_0 = 50$ mm (voir **Figure III-11**). Les essais ont été réalisés conformément à la norme ASTM D3039 [101]. Afin de maintenir la cohérence et d'assurer la fiabilité des résultats, chaque ensemble de conditions expérimentales a été évalué en testant trois échantillons distincts afin d'avoir une moyenne et un écart type. Cette approche rigoureuse garantit une évaluation précise et reproductible des performances mécaniques des composites étudiés.
