ÉTUDE DU COMPORTEMENT À L'IMPACT ET EN POST-IMPACT D'UN
COMPOSITE À RENFORT BIOSOURCÉ DE TYPE LIN/ÉPOXY AVEC
PRISE EN COMPTE DE L'EFFET DE LA POROSITÉ ET DU
VIEILLISSEMENT PAR RAYONS UV

COMME EXIGENCE PARTIELLE
DU DOCTORAT EN INGÉNIERIE
CONCENTRATION - GÉNIE MÉCANIQUE

PAR
ABDELHADI HADJ-DJILANI

JUIN 2024

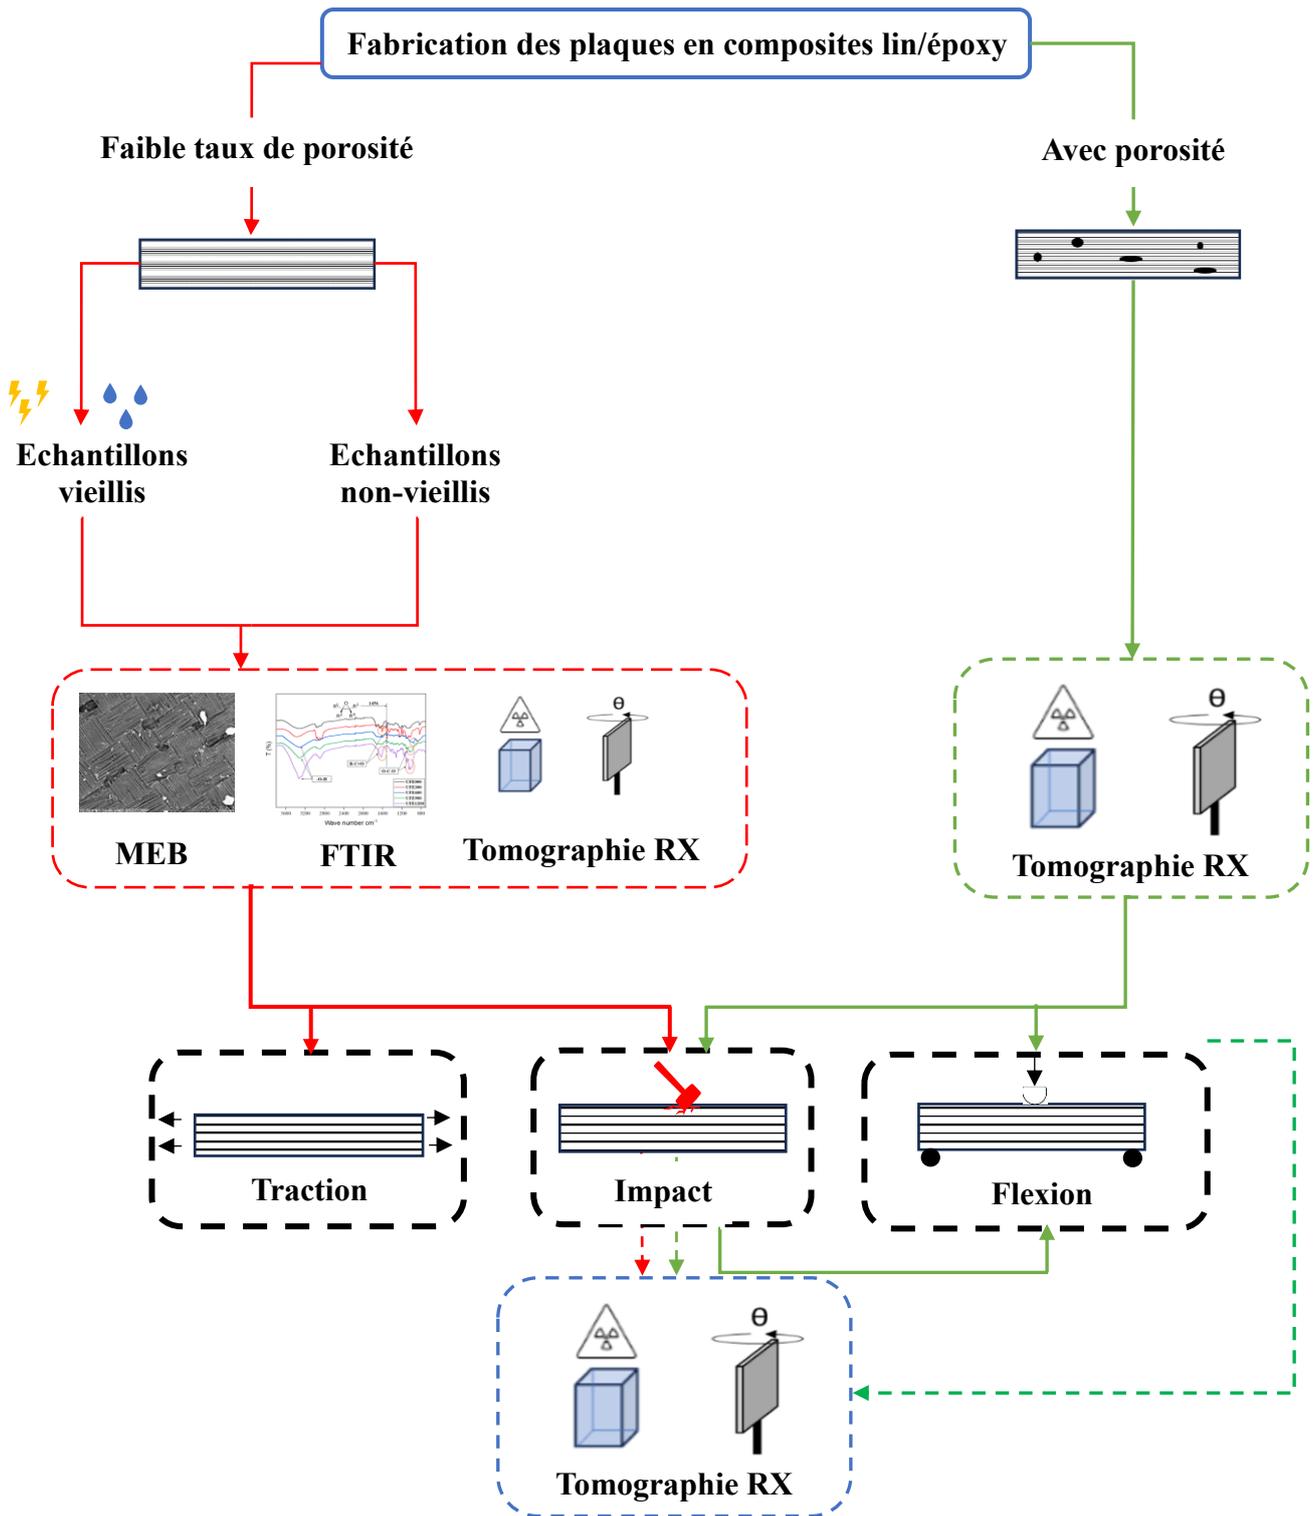
Figure III-12. Structure du travail expérimental

La seconde partie de l'étude a impliqué l'utilisation d'une machine de vieillissement accéléré pour simuler les effets du temps de vieillissement sur les composites lin/époxy sur les propriétés mécaniques. Cette démarche nous permet d'explorer le comportement mécanique des échantillons lin/époxy, tant en traction qu'en impact, avant et après le vieillissement dans l'objectif est de déterminer les modifications des propriétés mécaniques résultant du vieillissement, afin de mieux appréhender la durabilité de ces matériaux dans des conditions d'utilisation prolongées. La méthodologie du travail est résumée dans la **Figure III.12**

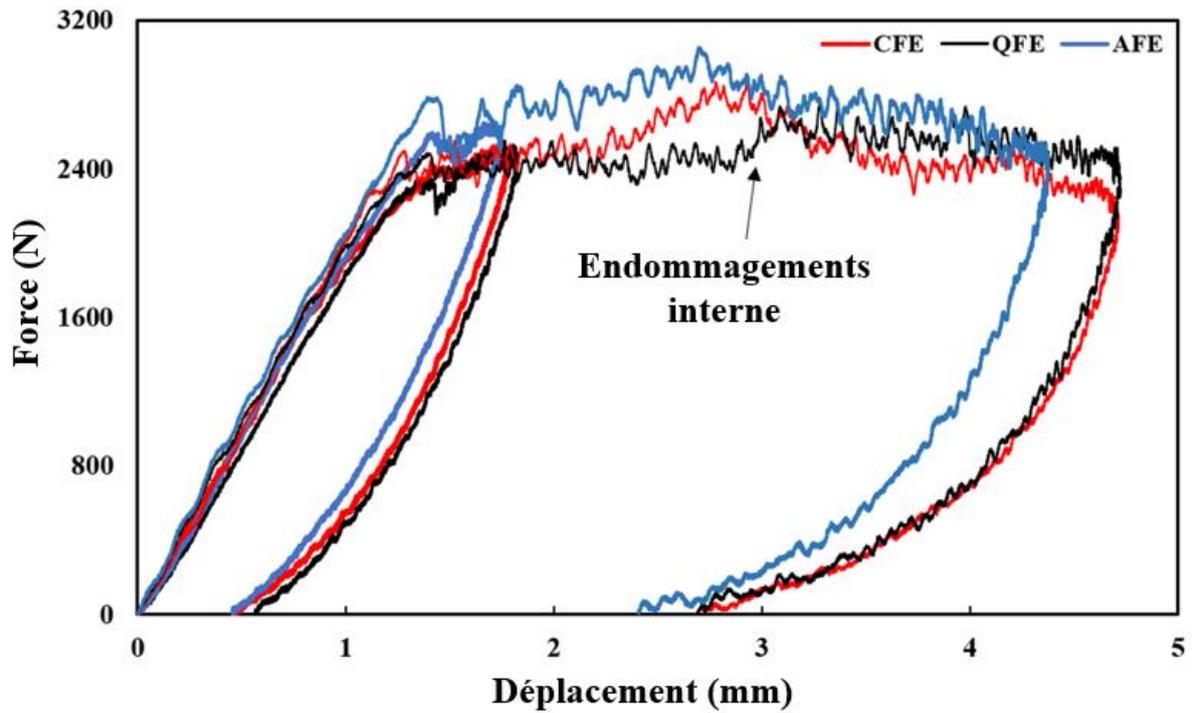
Figure IV-1. Comparaison des courbes force-déplacement pour les différentes séquences d'empilements à des énergies d'impact de 2,7 J et 10 J.

1 et IV- 2 pour les conditions énergétiques (2,7 J, 10 J) et (15 J, 25 J), respectivement. De 2,7 J à 10 J de d'énergie d'impact, toutes les courbes ont montré une boucle fermée indépendamment des configurations d'empilement.

Pour les courbes de charge-déplacement, toutes les configurations ont montré le même comportement soit une augmentation linéaire constante, indiquant leur comportement élastique au début du chargement. Cette tendance persiste jusqu'à l'apparition de la chute initiale, qui marque le point d'initiation d'endommagement ou de fissuration. Une disparité significative dans la force de chargement maximale est évidente entre les différentes configurations d'empilement. La configuration AFE s'est démontré par la charge d'impact la plus élevée, suivie de la configuration CFE et QFE respectivement (**voir Figure IV- 1**).

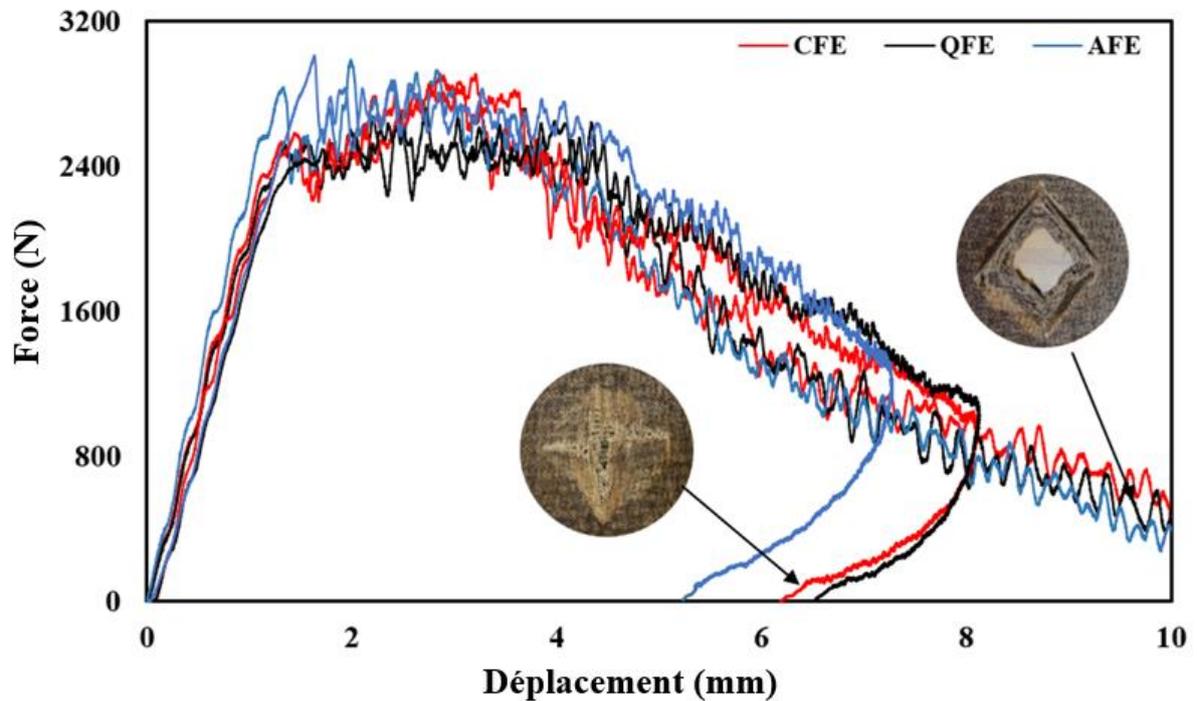
Figure IV-2. Comparaison des courbes force-déplacement pour les différentes séquences d'empilements à des énergies d'impact de 15 J et 25 J.

Tous les échantillons sont perforés à une énergie de 25 J (**Figure IV- 2**). Les résultats des tests d'impact à faible vitesse ont été comparés à des études précédentes menées sur le comportement à l'impact des matériaux lin/époxy [**11, 73, 98, 104**]. Les différences dans la force maximale peuvent être attribuées à divers modes de rupture, incluant la fissuration de la matrice, le délaminage, la rupture des fibres et l'arrachement des fibres.

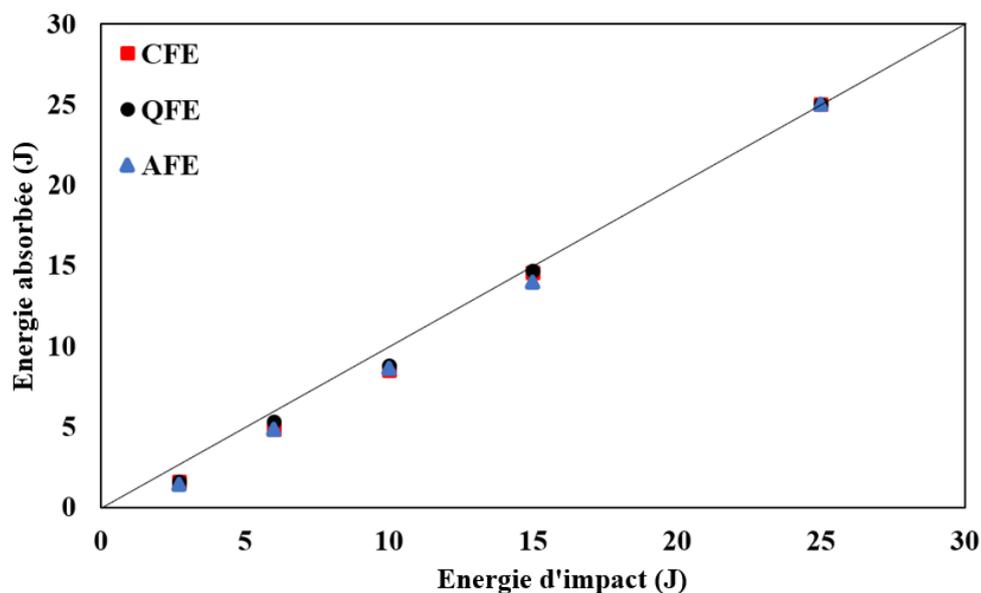
Figure IV-3. Energie absorbée en fonction de l'énergie d'impact.

La Figure IV- 3 représente l'énergie absorbée en fonction de l'énergie d'impact pour les trois séquences d'empilements à différentes énergies d'impact.

L'énergie totale absorbée est déterminée en intégrant la courbe force-déplacement. Dans cette étude, la valeur de l'énergie absorbée est fournie par la machine d'essai. Cette énergie est nécessaire pour induire la création de nouvelles surfaces à l'intérieur du composite. Les processus primaires impliqués dans cette absorption d'énergie comprennent la rupture des fibres, la fissuration de la matrice, le délaminage et la déformation plastique.

Pour une énergie entre 2,7 J à 10 J, l'énergie absorbée atteint une valeur constante inférieure à l'énergie d'impact. Cela indique qu'il y'a eu un rebond de l'impacteur (pas de pénétration dans le laminé). Lorsque l'absorption d'énergie totale du matériau est égale ou supérieure à l'énergie d'impact, cela signifie que le matériau a absorbé toute l'énergie et est donc perforé.

Pour toutes les configurations, aux énergies plus faibles (2,7 J, 6 J et 10 J), l'énergie absorbée est de 42 à 44%, 74 à 76% et 86 à 92%, respectivement pour les trois séquences d'empilement. Cependant, à 15 J d'énergie d'impact, le seuil de perforation est atteint avec 93%, 97% et 98% d'énergie absorbée pour l'AFE, le CFE et le QFE, respectivement. À 25 J, tous les spécimens sont perforés. Ce niveau d'énergie d'impact final sert d'outil crucial pour discerner divers mécanismes de dommages, en raison de sa capacité à perforer tous les échantillons. La Figure IV-4 résume les données d'impact, y compris les charges maximales, les déplacements maximaux et les valeurs du rapport énergétique (E_{abs}/E_{tot}) associées.

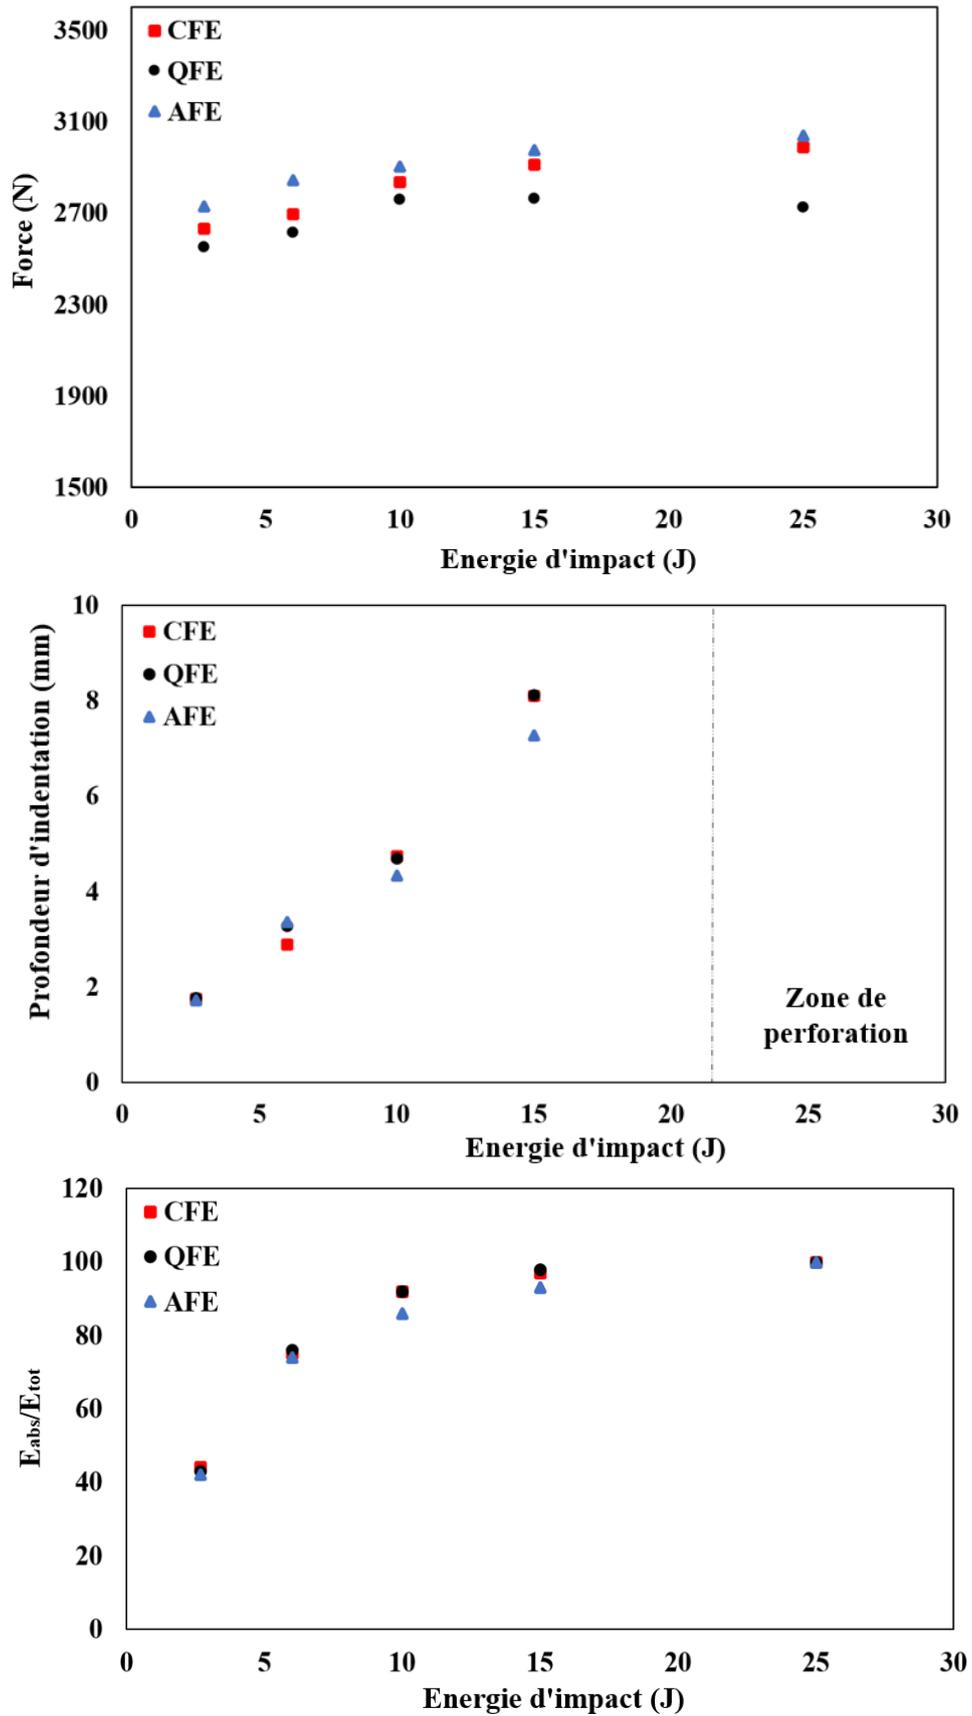
Figure IV-4. Résultats obtenus à partir des tests d'impact pour les séquences d'empilements CFE, QFE et AFE.

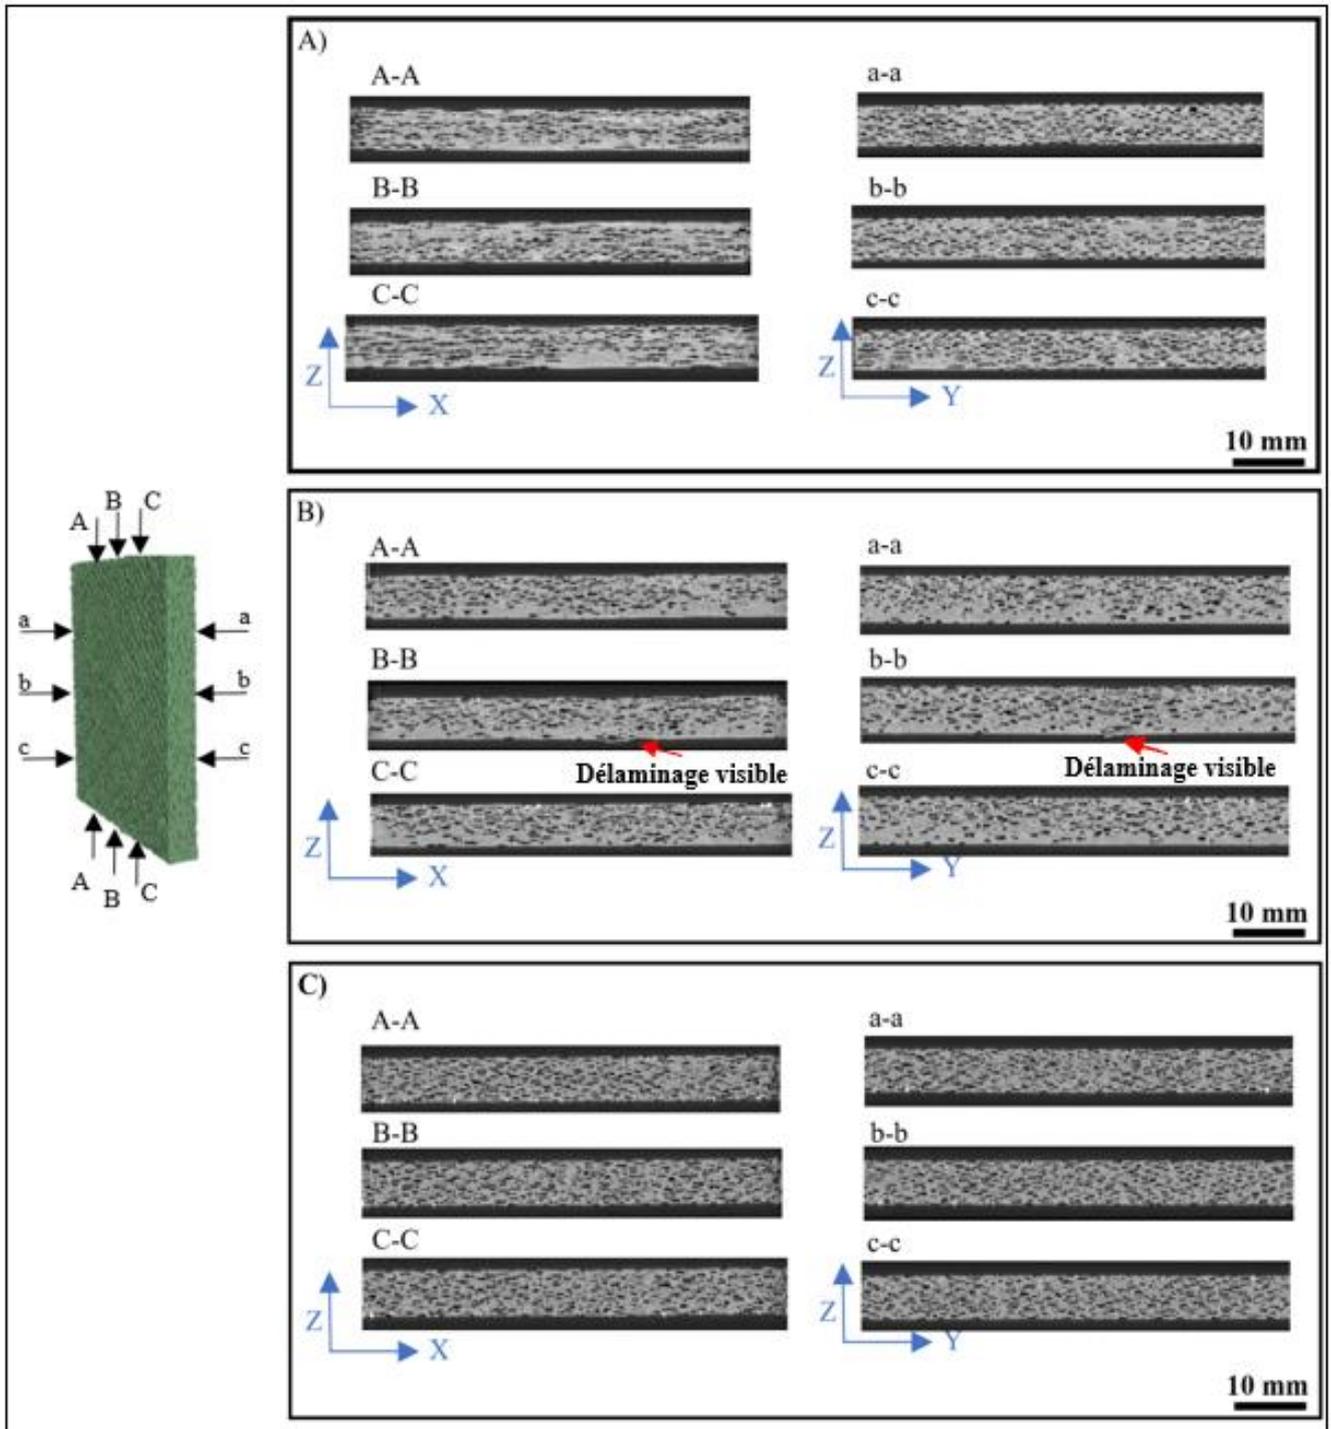
Figure IV-6. Analyse tomographique de l'endommagement interne à $\text{Éimp} = 2.7 \text{ J}$, avec A) CFE, B) QFE et C) AFE.

La compréhension préalable des endommagements produits par l'impact dans les matériaux composites à fibres naturelles nous informe que lorsque le seuil d'énergie d'impact est dépassé, des fissurations de la matrice se forment à partir de contraintes de cisaillement et tensions engendrées par la flexion à proximité de la zone d'indentation, principalement dans les couches externes. La **Figure IV-6** montre l'analyse de tomographie à rayons X des échantillons impactés avec 2,7 J. Les résultats ont révélé que les dommages n'étaient pas significativement visibles pour les échantillons CFE et AFE. Cependant, la configuration QFE a présenté des dommages relativement plus visibles sous forme de délaminage, particulièrement sur la face arrière de l'échantillon impacté.

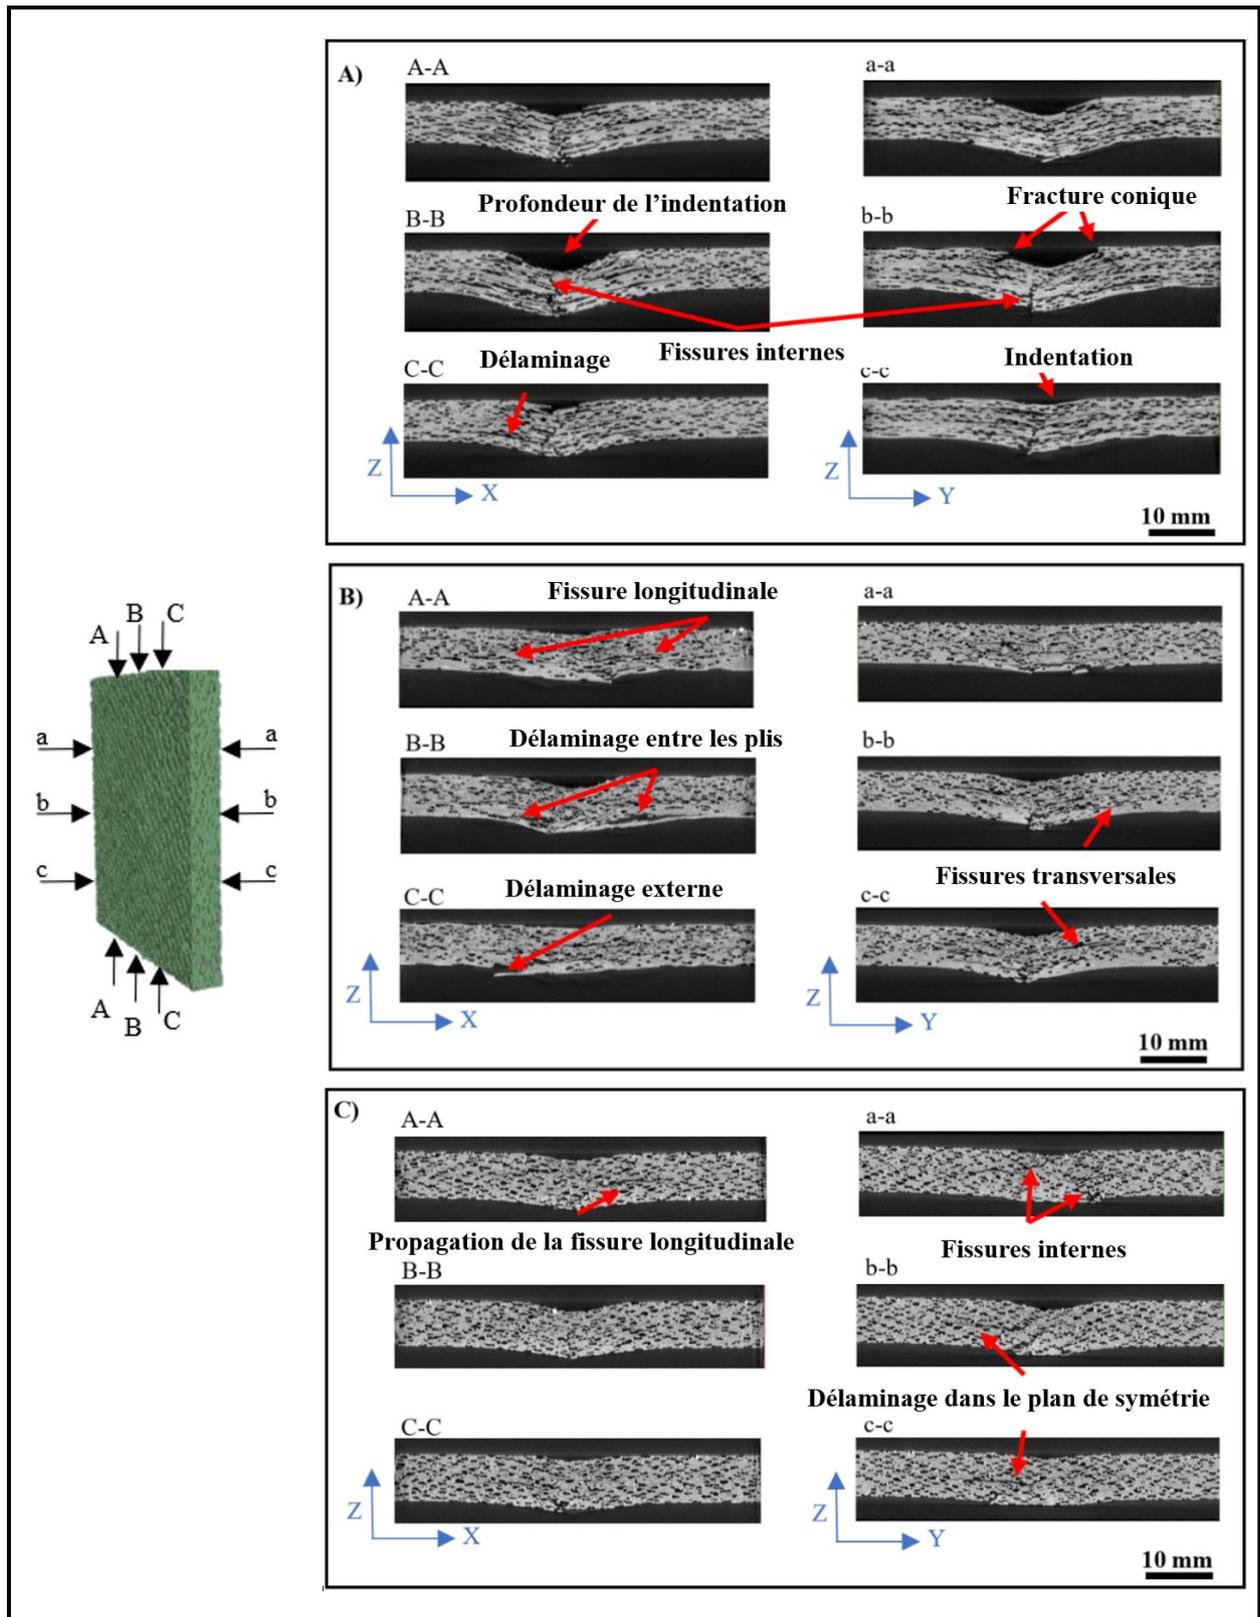
Figure IV-7. Analyse tomographique de l'endommagement interne à $\dot{E}_{imp} = 10 \text{ J}$, avec A) CFE, B) QFE et C) AFE.

Pour étendre notre recherche, un niveau d'énergie d'impact supérieur (10 J) est étudié. La **Figure IV-7**, nous fournit les images de tomographie des échantillons impactés à cette énergie capturées dans les plans XZ et YZ. Ces images offrent des aperçus précieux sur les caractéristiques des dommages exhibés par différentes configurations, à savoir CFE, QFE et AFE. À ce niveau-là, il devient évident que les configurations CFE et QFE démontrent l'initiation de fissures verticales dans la coupe YZ, à côté de fissures longitudinales dans la coupe XZ. De plus, la configuration QFE montre un délaminage important sur sa surface extérieure (arrière).

En examinant les dommages s'étendant à travers l'épaisseur comme illustré dans la **Figure IV-7**, on voit de façon claire que la configuration CFE se caractérise par la présence d'une fissure en forme conique, accompagnée d'un délaminage observé entre les plis. D'autre part, la configuration QFE se distingue par une zone de délaminage nettement plus large sur sa face inférieure, ce qui est également marqué par des ruptures de fibres et de fissuration de la matrice dans une orientation transversale. Distinctement différente des configurations évoquées précédemment, la configuration AFE présente un délaminage significatif situé au plan de symétrie de l'échantillon, spécifiquement à l'interface [-45/-45]. Cette configuration AFE montre une capacité supérieure à limiter la progression des fissures internes, mettant ainsi en avant ses avantages potentiels pour renforcer l'intégrité structurelle du composite en situation d'impact. **(Voir Annexe 1)**

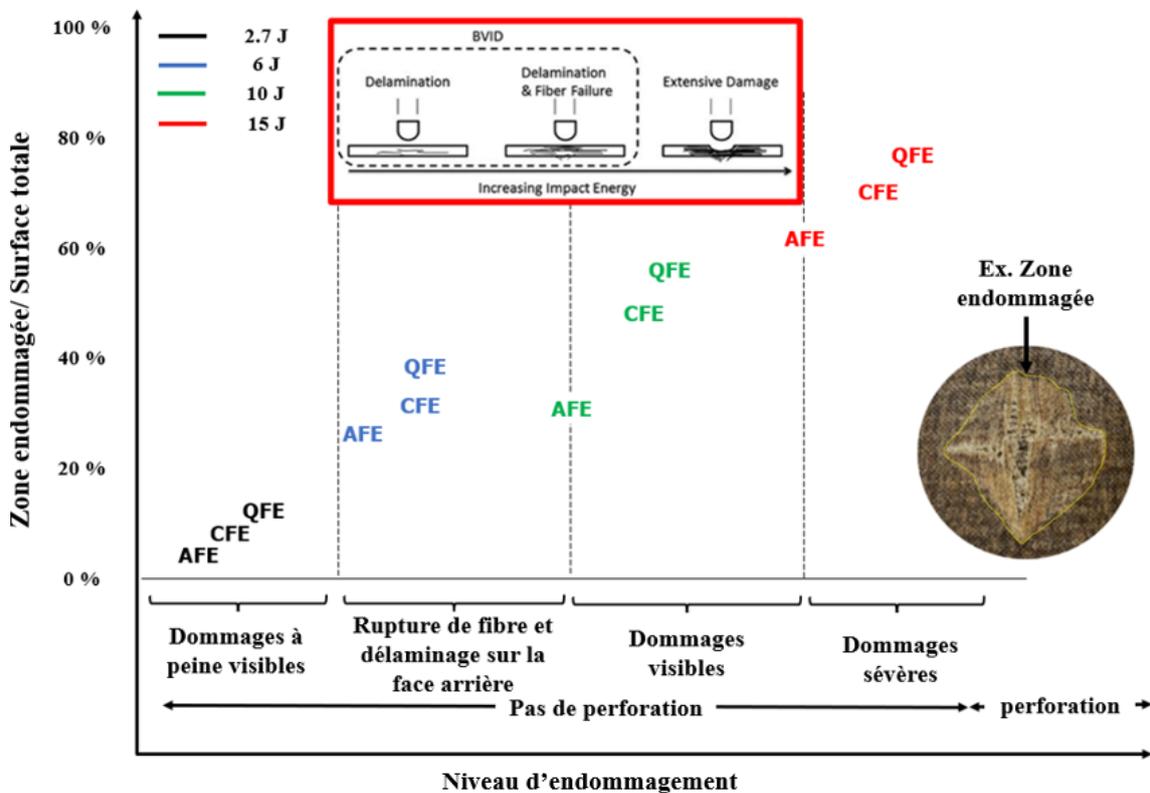
Figure IV-8. Classification de l'endommagement [109].

La classification des dommages visuels présentée dans la **Figure IV-8** résume les dommages observés visuellement et à travers la micro-tomographie à rayons X, permettant de distinguer les différences entre les trois configurations. Visiblement, la configuration AFE présente moins de dommages à différents niveaux d'impact comparé aux autres configurations. Il est important de noter que, comparativement aux résultats de la littérature, la charge d'impact est en bonne corrélation, comme discuté précédemment.

Cependant, la principale différence réside dans l'analyse des dommages visuels, où la présence d'une porosité importante dans l'échantillon favorise l'extension de la fissure. En effet, lorsqu'une fissure se propage à travers un matériau, elle suit généralement un chemin spécifique. Si des vides sont présents dans le matériau, la fissure peut être influencée par ces espaces vides. Les vides peuvent agir comme des concentrateurs de contraintes, amenant la fissure à dévier de son chemin normal et à s'étendre davantage que dans un matériau avec un faible taux de porosité. Par conséquent, nous pouvons réaliser une analyse post-impact pour enquêter davantage sur les effets de la porosité sur la propagation de la fissure et pour mieux comprendre la réponse structurelle globale dans différentes configurations d'empilement.

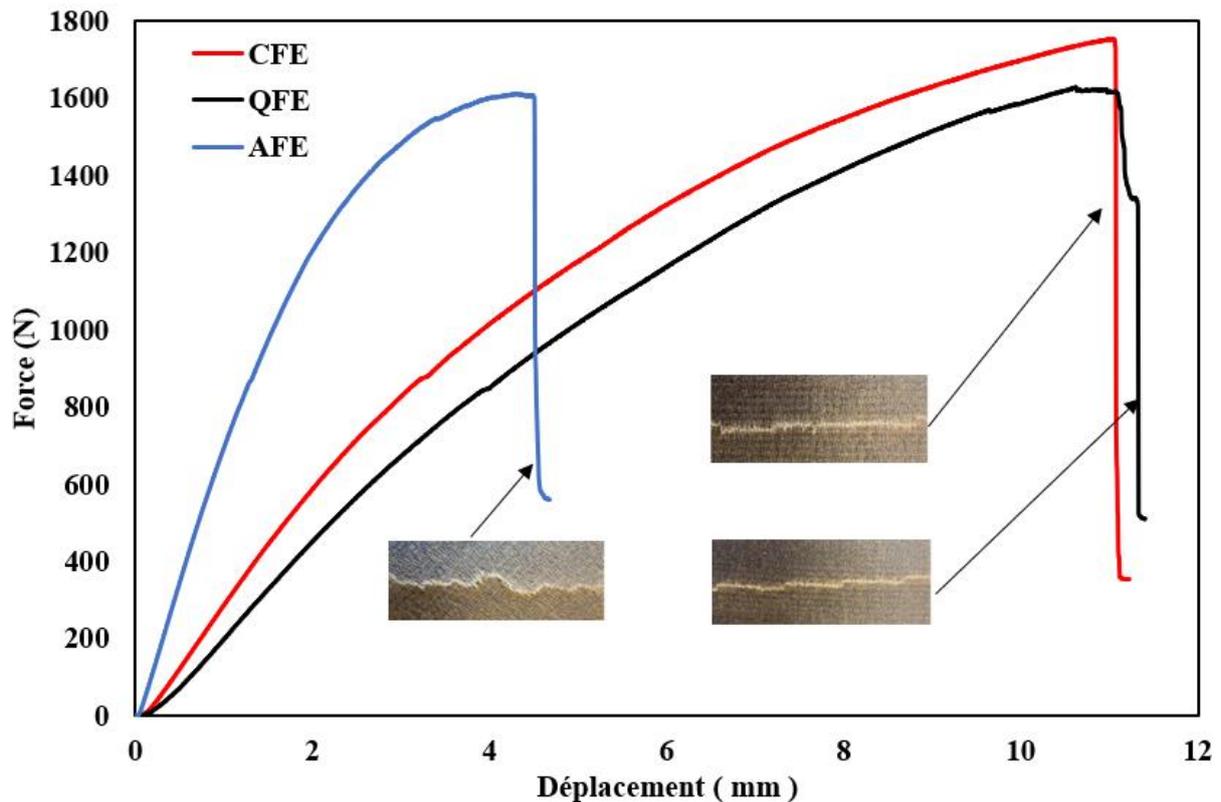
Figure IV-9. Comparaison du comportement en flexion des trois configurations d'empilements.

À titre de comparaison entre les séquences d'empilements avant impact, la Figure IV-9 présente la force maximale et le déplacement pour les trois différentes configurations de plaques en lin/époxy avant l'impact. Les résultats montrent que la configuration de plaque CFE a exhibé la plus haute résistance à la flexion, avec une charge maximale de 1753 N et une déflexion de 11.27 mm. La configuration QFE a suivi de près avec une charge maximale de 1627 N et une déflexion de 11.32 mm. La configuration AFE a montré la résistance la plus faible, avec une charge maximale de 1527 N et une déflexion maximale de 4.51 mm. Pour les échantillons non impactés, la rupture se produit au centre de l'échantillon et se manifeste par une ligne centrale qui présente des motifs linéaires dans la configuration CFE et une forme d'escalier, comme dans le cas des configurations QFE et AFE. Ceci est dû au mode de fracture à l'interface entre les plis qui diffère de $[0^\circ/45^\circ]$ à $[0^\circ/90^\circ]$. Le facteur principal contribuant à la réduction du déplacement à la rupture du stratifié AFE ($[+45/-45]_8$) est attribué à l'orientation de ses plis par rapport à la direction du déplacement du mors. En contraste, les stratifiés à plis croisés comme les configurations $[0/90]_{4s}$ et quasi-iso $[90/45/0/-45]_{2s}$ ont des fibres alignées dans une direction perpendiculaire. Cet agencement offre une rigidité et une résistance équilibrées le long de cet axe. Ainsi, lorsqu'ils sont soumis à des charges de flexion, ces stratifiés peuvent supporter une résistance plus élevée et exhiber un plus grand déplacement avant la rupture. Spécifiquement, dans le stratifié $[0/90]_{4s}$, il y a au moins huit plis orientés perpendiculairement à la direction de la flexion. Cette orientation perpendiculaire est plus efficace pour résister aux forces de flexion, contribuant ainsi à la performance en flexion améliorée du stratifié par rapport à la configuration AFE, où les orientations des fibres sont moins optimales pour résister à de telles charges.

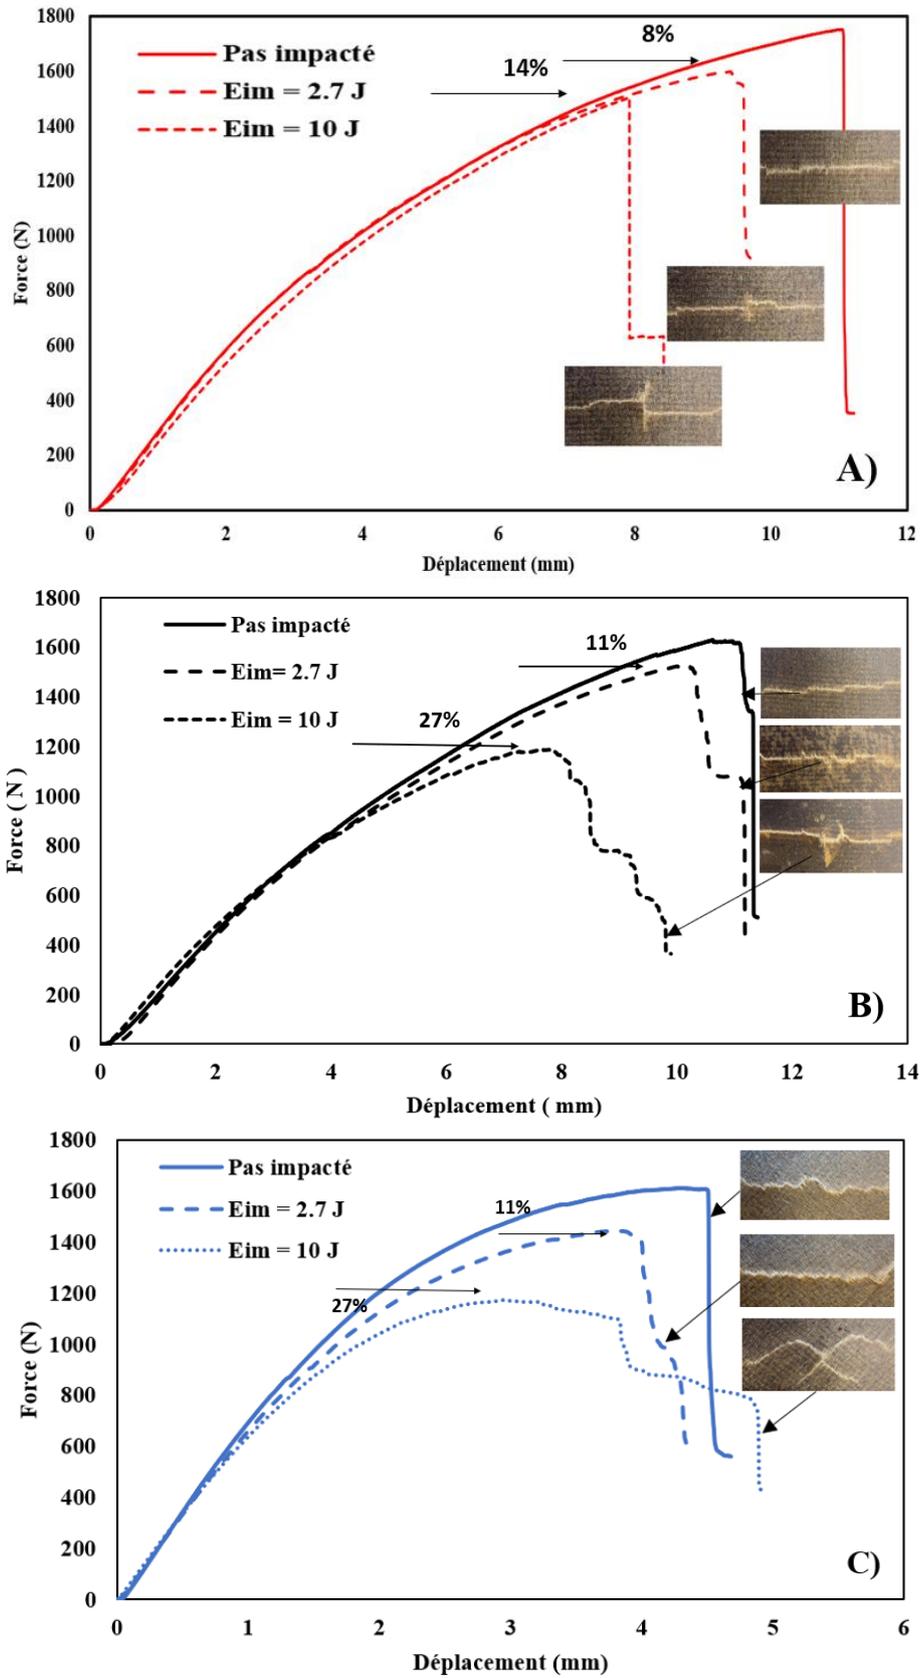
Figure IV-10. Comparaison du comportement en flexion avant et après impact avec, A) CFE, B) QFE, C) AFE.

coniques à travers l'épaisseur et de délaminage de la couche externe signalés à 10 J, entraînant une diminution de la rigidité en flexion.

Contrairement aux configurations CFE et QFE, l'AFE a montré moins de déplacement à la rupture. L'initiation des dommages est observée plus tôt dans les échantillons qui ont été impactés avec 2,7 J et 10 J, attribuée à une fissure existante au centre de l'échantillon. Les échantillons AFE affichent un niveau de dommage plus significatif, qui découle de la présence d'une fissure orientée à $\pm 45^\circ$. Pour les échantillons avec une orientation CFE et QFE, le dommage dû à la flexion commence typiquement au centre de la pièce et suit le cours de la fissure préexistante.

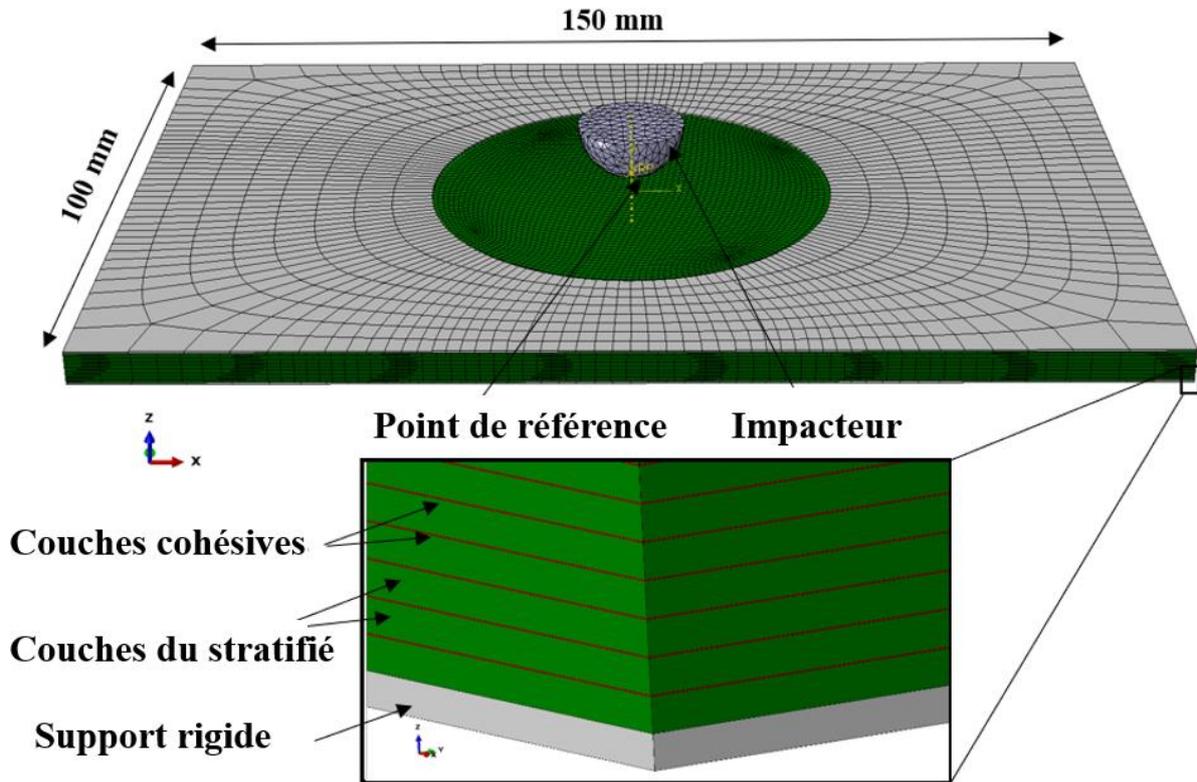
Figure IV-11. Géométrie et conditions aux limites du modèle numérique.

Dans cette partie, un modèle par éléments finis a été développé dans ABAQUS/Explicit afin de simuler le comportement à l'impact d'un stratifié composite lin/époxy. Un impacteur hémisphérique d'un diamètre de 16 mm ainsi que la base du dispositif ont été modélisés comme des parties rigides (Voir **Figure VI-10**). Le mouvement de l'impacteur était régulé par le mouvement d'un unique point de référence, auquel les conditions aux limites de l'impacteur étaient définies. Tous les degrés de liberté du point de référence étaient limités, à l'exception de la translation dans la direction verticale. Le support de base était fixé dans toutes les directions, reproduisant les conditions de contrainte expérimentales. L'événement d'impact était simulé en attribuant une vitesse initiale à l'impacteur au moment du contact. Avec le modèle proposé, le matériau composite est composé de seize couches de lin/époxy, et de couches cohésives d'une épaisseur de 0,01 mm entre chaque pli. Chaque couche de lin/époxy était maillée avec un élément de coque continu (SC8R), qui est un élément de coque en continu quadrilatéral à 8 nœuds. L'épaisseur de chaque pli est de 0,26 mm. Les couches cohésives étaient maillées en utilisant le maillage COH3D8, qui est un élément cohésif tridimensionnel à 8 nœuds, et ont été encadrées dans les couches composites. Le maillage de l'impacteur dans la simulation joue un rôle crucial. Il permet une représentation précise du contact et de l'interaction entre l'impacteur et le stratifié composite, en outre, il autorise l'application de conditions aux limites appropriées et des propriétés matérielles. Le coefficient de friction entre l'impacteur et le stratifié n'a pas été déterminé expérimentalement. Par conséquent, une investigation complète a été menée au sein du modèle numérique, couvrant une large gamme de valeurs du coefficient de friction de 0,05 à 0,6. Le but était d'identifier la valeur du coefficient de friction la plus appropriée qui permettrait une réplique précise des résultats expérimentaux. Dans le contexte de cette étude spécifique, un coefficient de friction de 0,3 a été sélectionné. Même si le programme ne prend pas en considération le taux de porosité, le but principal de ce modèle numérique est la prédiction de la force d'impact maximale. La comparaison a été faite avec les échantillons qui contiennent une porosité à titre indicatif pour avoir une comparaison de l'ordre de force d'impact et en termes d'endommagement.

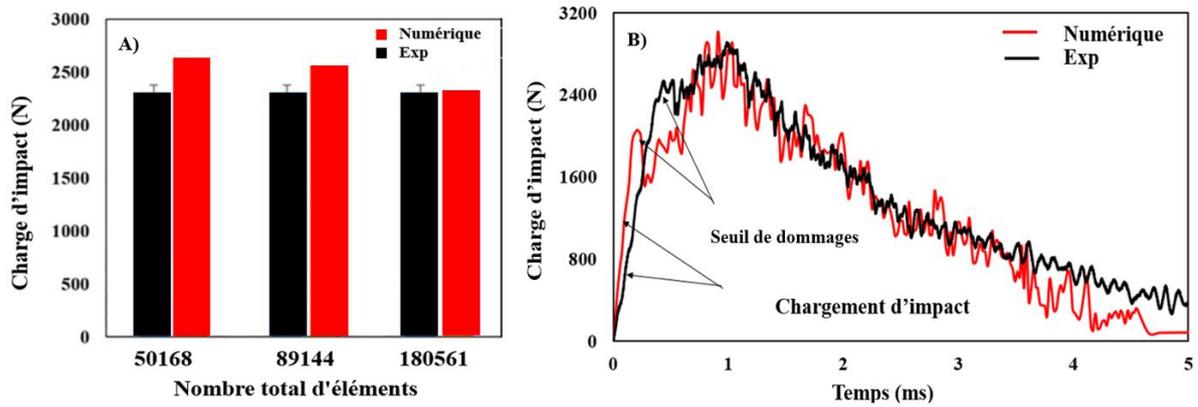
Figure IV-12. Comparaison des résultats numériques et expérimentaux pour la configuration CFE à une énergie d'impact de 10 J, avec : A) Analyse de sensibilité du maillage et B) Comparaison des résultats numériques et expérimentaux.

Dans cette partie de l'étude, nous avons évalué le comportement à l'impact de la séquence d'empilement CFE à une énergie d'impact de 10 J afin de les comparer aux résultats expérimentaux. Pour déterminer la taille de maillage appropriée, une étude de convergence a été effectuée en utilisant trois nombres totaux différents d'éléments (50168, 89144 et 180561). En augmentant le nombre total d'éléments dans le maillage, des détails plus fins de la structure du stratifié et de l'événement d'impact peuvent être capturés plus efficacement.

La **Figure VI-12** présente une comparaison des résultats numériques et expérimentaux pour la configuration CFE à une énergie d'impact de 10 J, avec : A) Analyse de sensibilité du maillage et B) Comparaison des résultats numériques et expérimentaux. On observe clairement que la courbe force-déplacement montre une bonne corrélation entre les résultats expérimentaux et numériques en termes de chargement d'impact maximal. De plus la **Figure VI-13** permet une compréhension approfondie de la distribution des dommages internes et de leur relation avec la charge appliquée. Cette information est cruciale pour évaluer l'intégrité structurelle du matériau et optimiser sa conception, afin d'améliorer la résistance aux impacts et la durabilité. Enfin, la

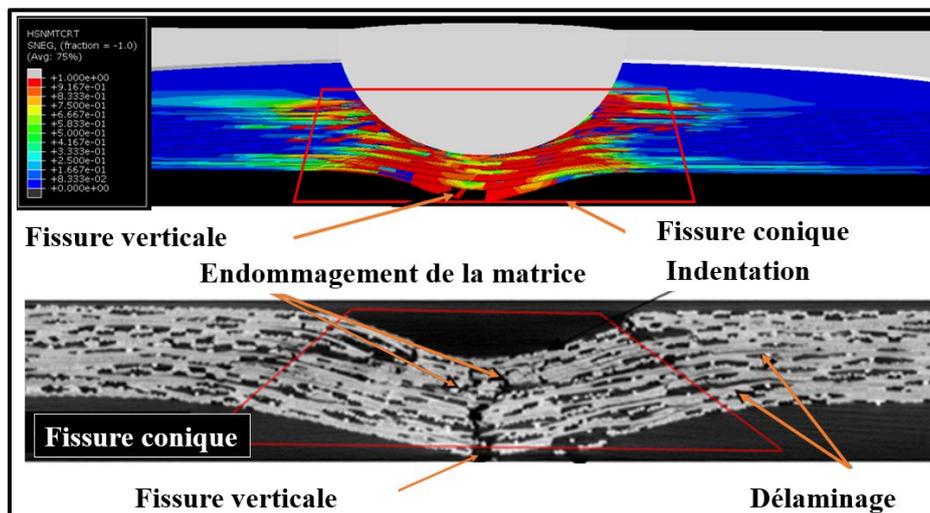
Figure IV-13. Comparaison des résultats de tomographie et numériques pour la configuration CFE à une énergie d'impact de 10 J.

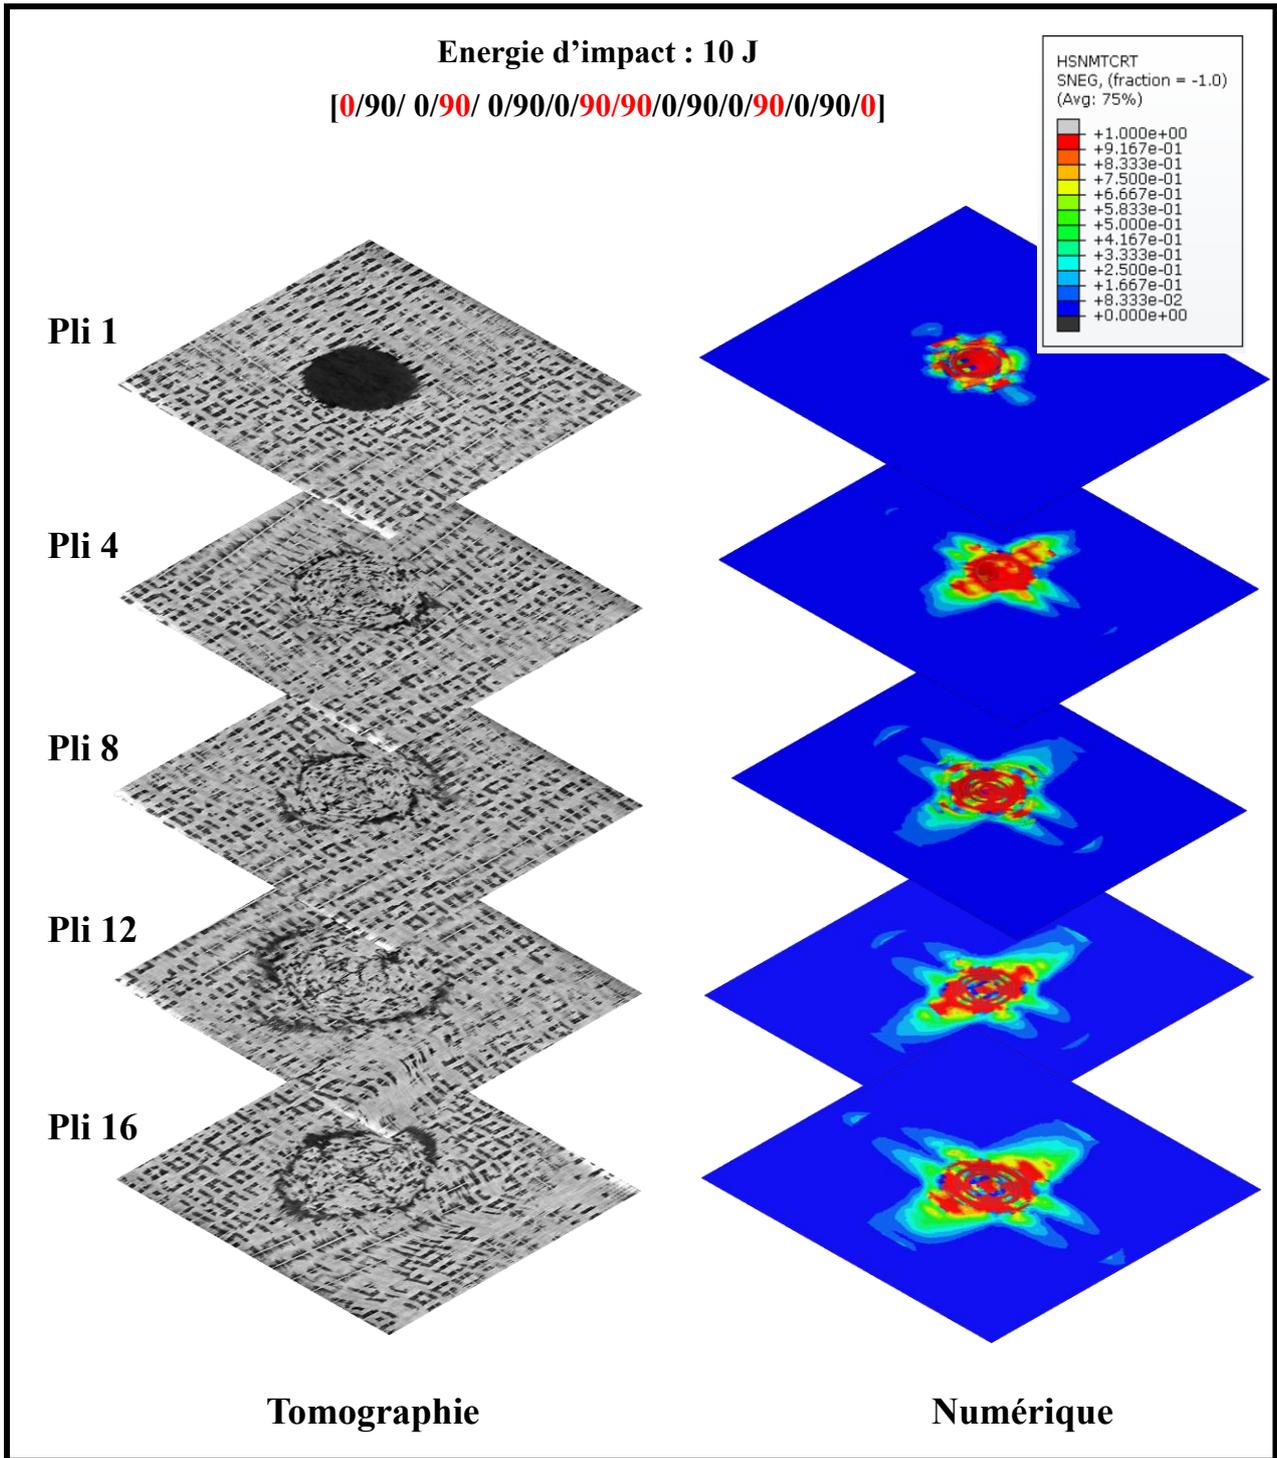
Figure IV-14. Comparaison des cartographies de l'endommagement interne de tomographie et numériques pour la configuration CFE à une énergie d'impact de 10 J.

Figure VI-14 compare la cartographie de l'endommagement à différents plis à l'intérieur du matériau, en se basant sur une comparaison entre la tomographie et les résultats numériques. Il est clairement visible que l'endommagement montre une bonne corrélation, notamment en termes d'évolution des dommages. On remarque que, plus on se rapproche des plis inférieurs, l'endommagement devient plus sévère, se traduisant par des délaminages aux plis inférieurs de la face impactée [123] (Voir Annexe.2). Pour approfondir nos résultats, d'autres séquences d'empilement sont présentées dans l'Annexe.3.

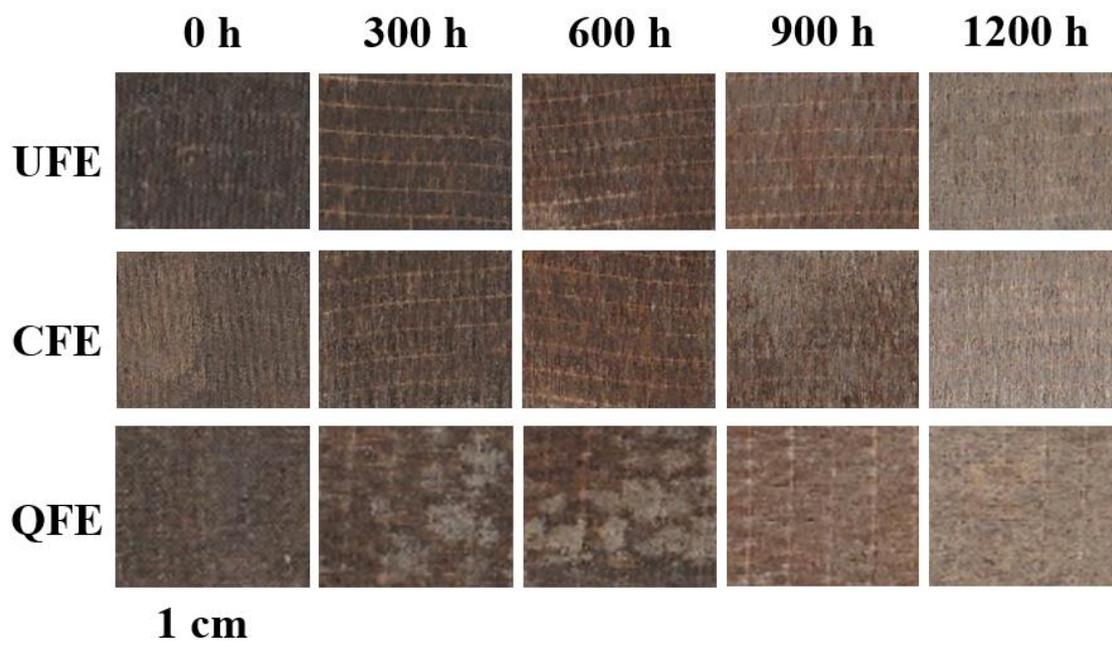
Figure V-1. Les différentes configurations de lin/époxy sous différents intervalles de vieillissement.

La **Figure V-1** illustre l'évolution de la couleur des échantillons composites de lin/époxy au fil du temps, spécifiquement après 0, 300, 600, 900, et 1200 heures d'exposition. Ce changement, particulièrement notable à 900 et 1200 heures, se caractérise par un jaunissement des surfaces des échantillons, signifiant des altérations dans leurs propriétés physiques et chimiques. Cette décoloration est probablement attribuée à la photodégradation de la matrice époxy et des fibres de lin [115]. Le processus de photodégradation conduit à la rupture des liaisons chimiques sous l'effet des radiations UV, entraînant une modification de la structure moléculaire et, par conséquent, des propriétés mécaniques et esthétiques du composite. Yan et al. [116] ont suggéré que le changement de couleur pourrait être dû à l'érosion de la matrice polymère, à la formation de vides, et à la photo-oxydation se produisant tout au long des cycles d'exposition. Ces phénomènes contribuent non seulement à la dégradation esthétique mais peuvent également réduire la durabilité et la résistance mécanique des composites.
