ÉTUDE DU COMPORTEMENT À L'IMPACT ET EN POST-IMPACT D'UN
COMPOSITE À RENFORT BIOSOURCÉ DE TYPE LIN/ÉPOXY AVEC
PRISE EN COMPTE DE L'EFFET DE LA POROSITÉ ET DU
VIEILLISSEMENT PAR RAYONS UV

COMME EXIGENCE PARTIELLE
DU DOCTORAT EN INGÉNIERIE
CONCENTRATION - GÉNIE MÉCANIQUE

PAR
ABDELHADI HADJ-DJILANI

JUIN 2024

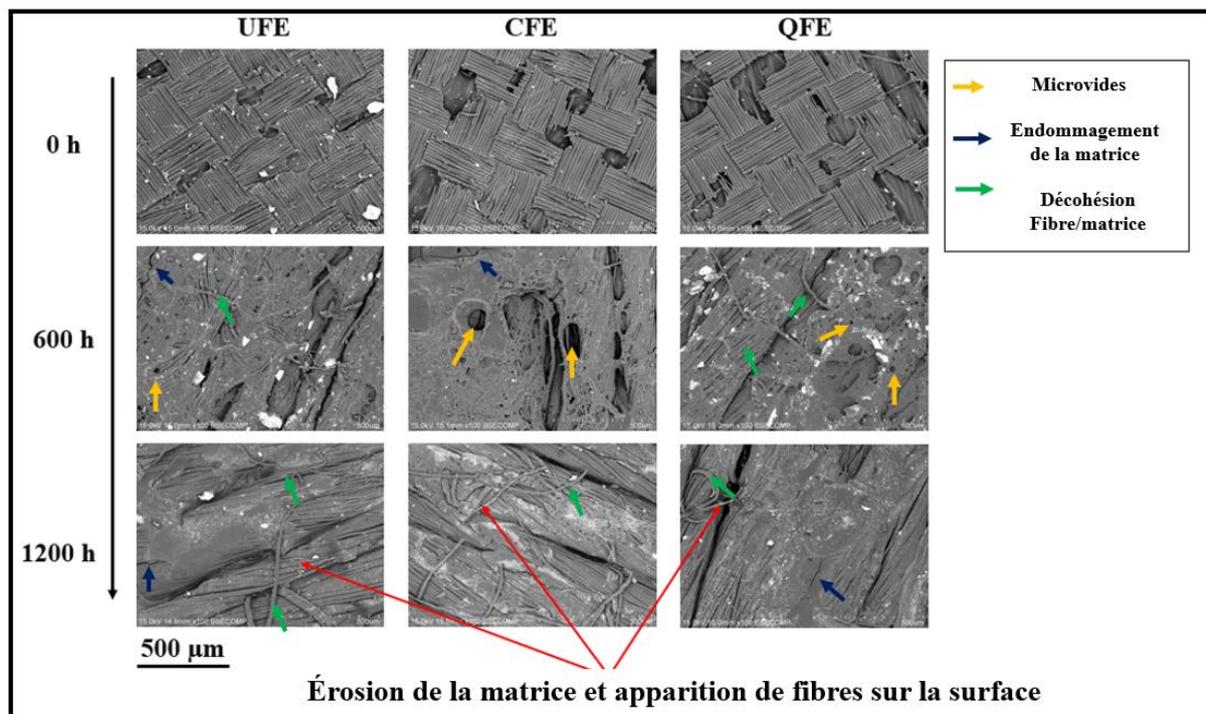
Figure V-2. Images MEB de la dégradation de surface pour les trois configurations : UFE, CFE et QFE à différentes durées d'exposition.

Trois intervalles d'exposition distinctes ont été choisies pour l'analyse par MEB, comme illustré dans la **Figure V-2**. Avec le temps, les trois configurations ont montré des signes d'érosion de

la matrice, de microfissures et d'apparition des fibres sur la surface. Des défauts similaires avaient également été observés auparavant dans la littérature [117-118]. Ces défauts résultent principalement de la nature hydrophile intrinsèque des fibres de lin, qui absorbent l'eau lorsqu'elles sont exposées à l'humidité. Cette absorption peut provoquer un gonflement des fibres, entraînant une contrainte à l'interface fibre-matrice. De plus, le faible pourcentage de lignine dans les fibres de lin [5] ne fournit pas une protection optimale contre les rayonnements UV. Les rayonnements UV dégradent les chaînes moléculaires de la lignine, exposant ainsi la cellulose et l'hémicellulose aux rayons UV. Avec une durée d'exposition accrue aux rayonnements UV, les fibres subissent une dégradation notable. De plus, la matrice époxy subit une dégradation de surface, une décoloration en raison de la dégradation des chaînes polymères induite par les UV. Cette dégradation peut affaiblir la liaison interfaciale entre les fibres de lin et la matrice époxy, compromettant l'efficacité du transfert du chargement [116, 120].

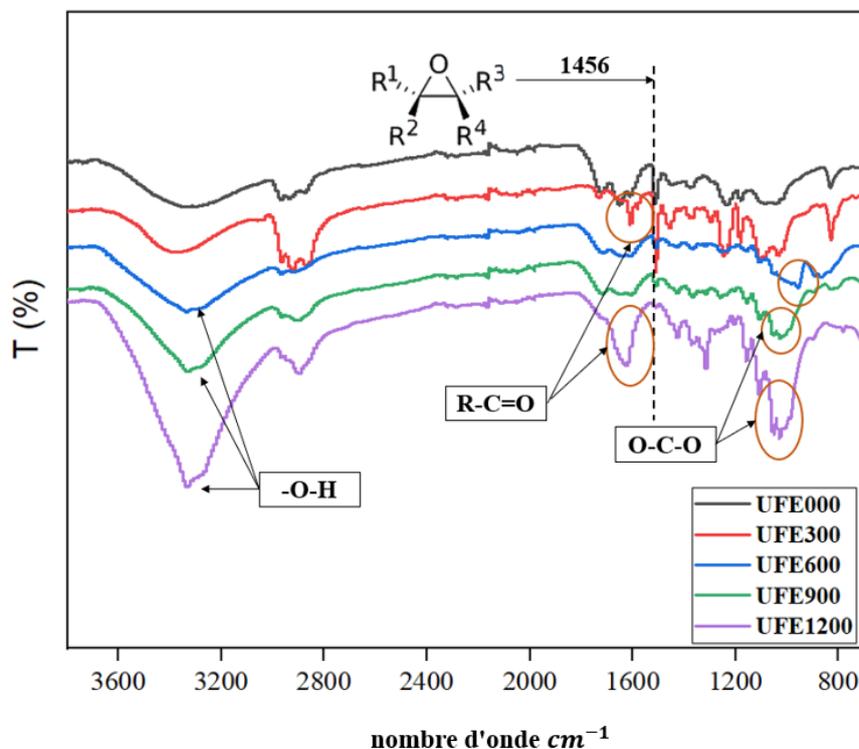
Figure V-3. Comparaison du spectre FTIR (Transmittance en fonction du nombre d'onde) pour une séquence d'empilements pour les prélèvements de 0 h à 1200 h.

La spectroscopie FTIR a été réalisée pour déterminer les modifications chimiques subies par les échantillons exposés aux UV et à l'humidité dans la machine de vieillissement accéléré. Le **Figure V-3** présente un spectre FTIR typique de la configuration UFE. L'axe des ordonnées du spectre représente le pourcentage de transmittance (%), tandis que l'axe des abscisses indique les nombres d'onde de 700 à 3700 cm^{-1} . À noter que les nombres d'onde utilisés dans cette

analyse sont exprimés comme l'inverse de la longueur d'onde. Cette conversion implique la relation : nombre d'onde = 1 / longueur d'onde. Pour évaluer les effets du vieillissement, nous avons comparé les spectres obtenus des échantillons vieillis à ceux des échantillons de lin époxy non vieillis. Pour les échantillons non vieillis, un pic caractéristique de la matrice époxy a été observé à 1456 cm^{-1} . Avec le temps, on observe la disparition de ce pic et l'apparition de trois nouveaux pics distincts, indiquant la dégradation des groupes époxy et la formation de nouveaux liens chimiques, formant des groupes carbonyle et ester. Vers la fin du processus de vieillissement, un pic large représentant le groupe OH a été observé dans la région de $3300\text{ à }3400\text{ cm}^{-1}$. Ce pic est attribué à la présence de groupes hydroxyles résultant de la dégradation de la matrice et de l'apparition des fibres de lin à la surface. En effet, la cellulose et l'hémicellulose présentes dans les fibres de lin contiennent des groupes hydroxyles.

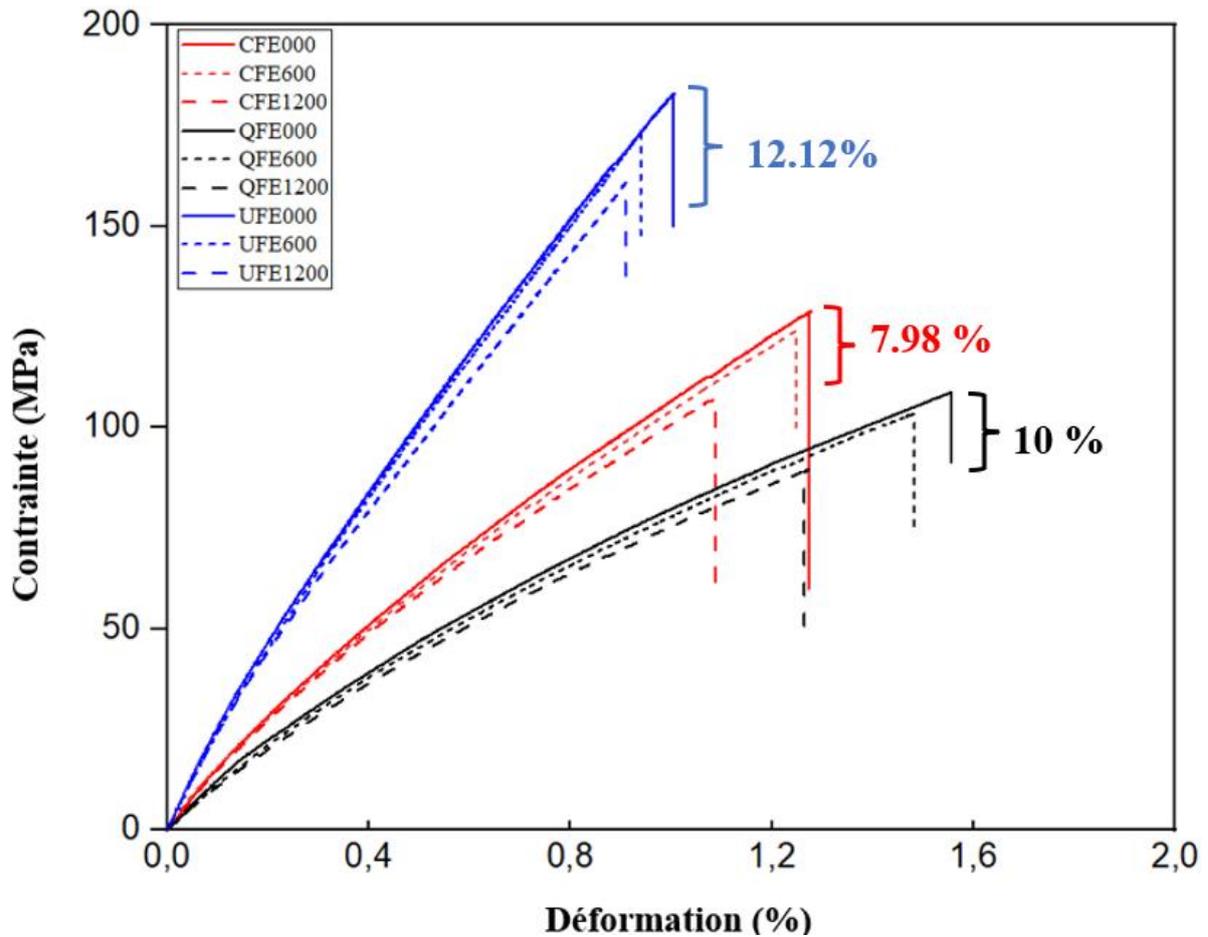
Figure V-4. Courbes contrainte-déformation pour les configurations UFE, CFE et QFE à 0, 600 et 1200 h de temps de vieillissement.

Pour toutes les configurations avec une exposition prolongée aux rayonnements UV, la matrice qui protège les fibres subit une dégradation, formant des vides et des microfissures qui peuvent compromettre l'intégrité structurelle globale du matériel. La configuration UFE a présenté la plus haute résistance, suivie de CFE puis de QFE. La performance supérieure de UFE est due à son alignement des fibres dans la direction du chargement, ce qui facilite un transfert de contrainte efficace. Les CFE ont des couches orientées à 0° et 90° par rapport à la direction de chargement, offrant une rigidité et une résistance équilibrées. Cependant, cette structure peut être plus vulnérable au délaminage en raison des contraintes de cisaillement interlaminaire inhérentes. Le vieillissement peut intensifier cette vulnérabilité en induisant des fissures transversales et en permettant à l'humidité de pénétrer à l'interface matrice-fibre.

L'orientation quasi-isotrope de QFE, avec ses orientations de fibres variées, résulte en une distribution de contrainte plus uniforme à travers le matériel. Néanmoins, cette configuration reste susceptible aux effets du vieillissement. L'orientation des fibres dans la configuration QFE pourrait entraîner un effet de vieillissement dominé par la matrice prononcé. Les rayonnements UV peuvent dégrader la matrice, réduisant la ductilité. De plus, les orientations des fibres, notamment dans les directions 45° et -45° , peuvent servir de conduits pour l'humidité, déclenchant une dégradation hydrolytique et un gonflement de la matrice. Les résultats de traction pour tous les temps de vieillissement (0, 300, 600, 900 et 1200 h) sont résumés dans le **Tableau V-2** et la **Figure V-5**. Les propriétés mesurées incluent le module élastique (E) en GPa, la déformation à la rupture (ϵ) en pourcentage, et la contrainte à la rupture (σ) en MPa.

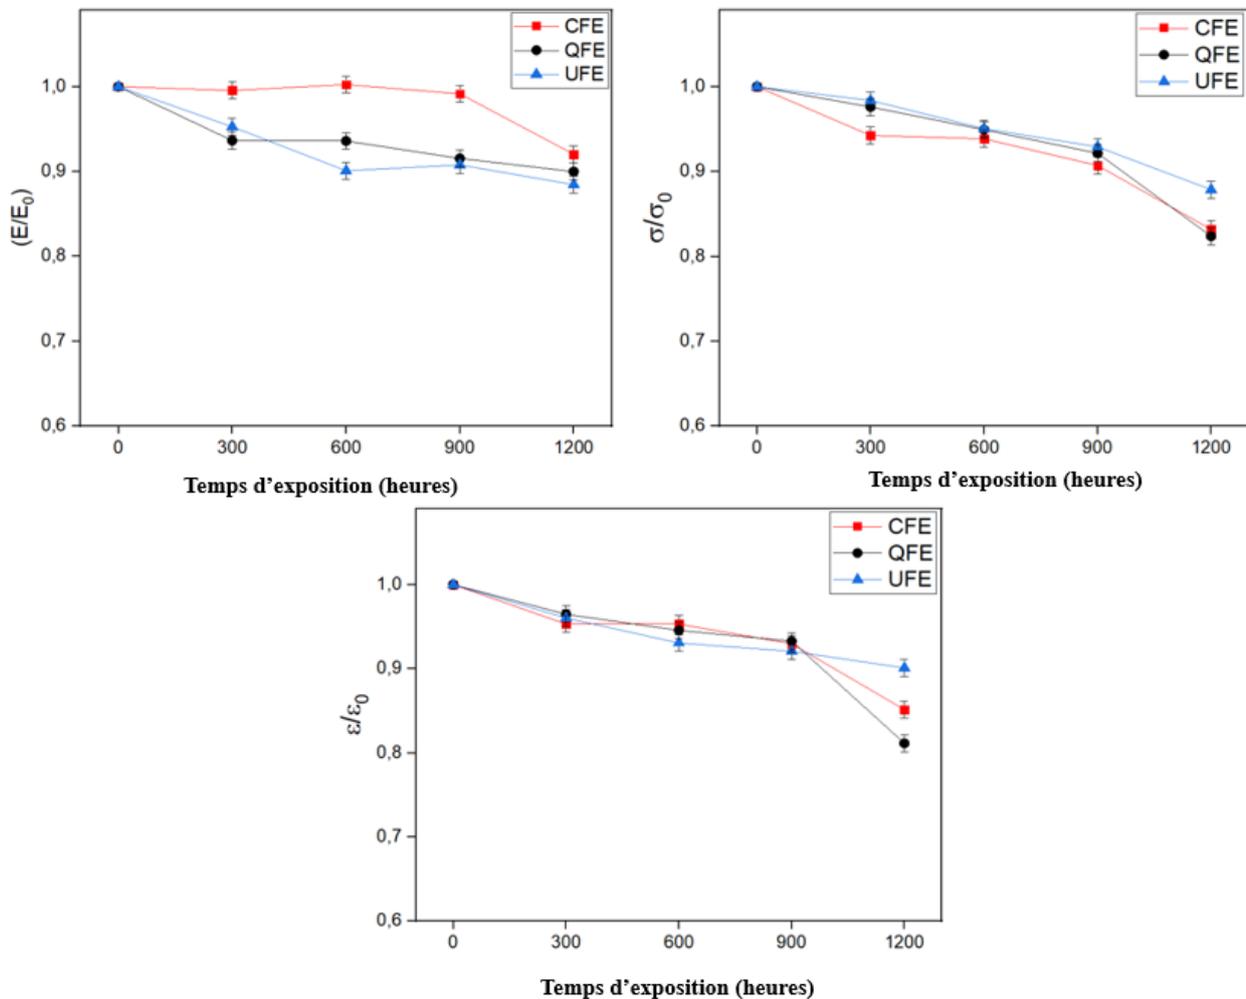
Figure V-5. Évolution des propriétés mécaniques normalisés en traction pour les trois configurations : (a) Module de traction (E_t), (b) Résistance à la traction (σ_t), et (c) déformation à la rupture (ϵ_t).

Les données présentées dans la **Figure V-5** complètent les observations du **Tableau V-1**, démontrant l'impact du temps d'exposition sur les propriétés mécaniques des trois configurations (UFE, CFE et QFE). Plus précisément, le module de traction normalisé, la résistance à la traction, et la déformation à la rupture comme paramètres. Cette normalisation par rapport aux premières valeurs nous permet de mieux visualiser et comparer les évolutions des propriétés mécaniques au fil du temps d'exposition. Les résultats montrent une diminution progressive du module de traction et de la résistance à la traction pour toutes les configurations, indiquant une dégradation des performances mécaniques due au vieillissement. En revanche, la déformation à la rupture présente des variations plus complexes, suggérant une interaction entre les effets de l'exposition et la structure interne des matériaux.

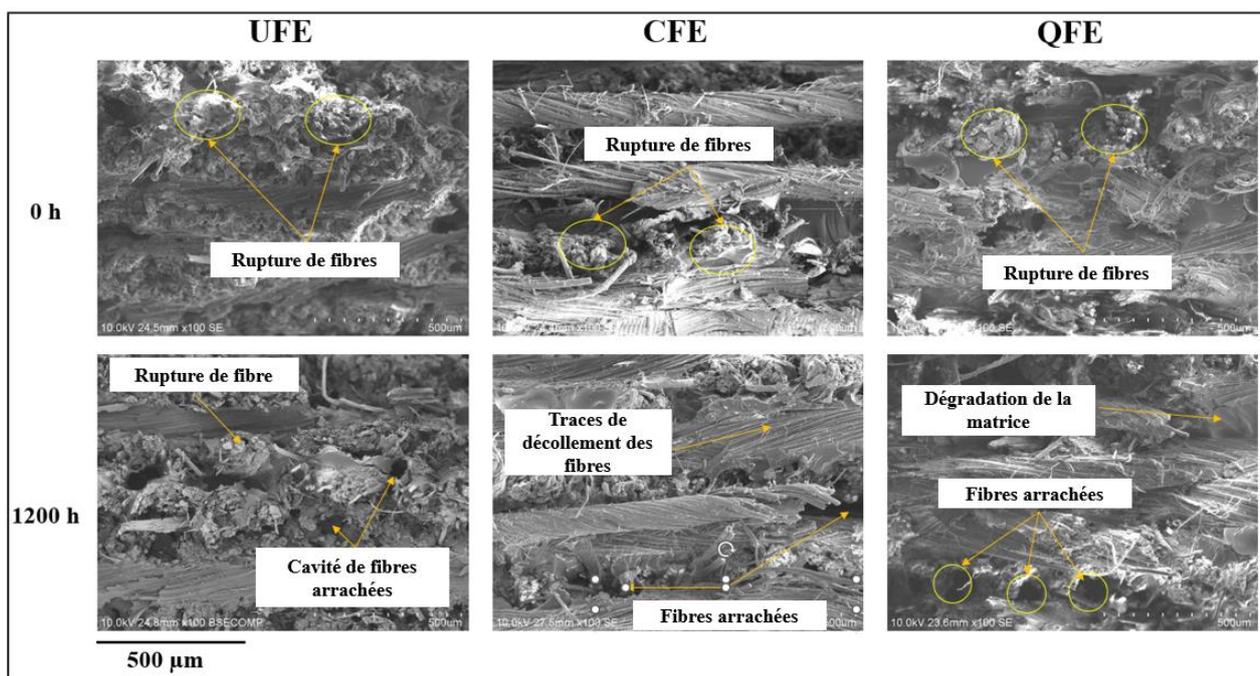
Figure V-6. Image MEB (x100) illustrant la surface de rupture par traction pour les trois configurations, observée à divers intervalles de vieillissement (0 h, 600 h, 1200 h).

Une analyse en microscopie électronique à balayage (MEB) a été réalisée pour étudier la surface de fracture en traction des échantillons, tant non vieillis que vieillis, comme présenté dans la **Figure V-6**.

Les échantillons vieillis montrent une quantité élevée de décollement des fibres et d'arrachement des fibres. Ce phénomène peut être attribué à la détérioration de l'adhésion interfaciale entre la fibre et la matrice à travers le cycle de vieillissement, due à l'absorption des UV et de l'humidité [77, 116, 121]. La fragilité accrue de la matrice et des fibres - illustrés par une intensification de l'arrachement des fibres - réduisent significativement la résistance à la traction et le module d'élasticité du composite, comme décrit par Beg et Pickering [122].

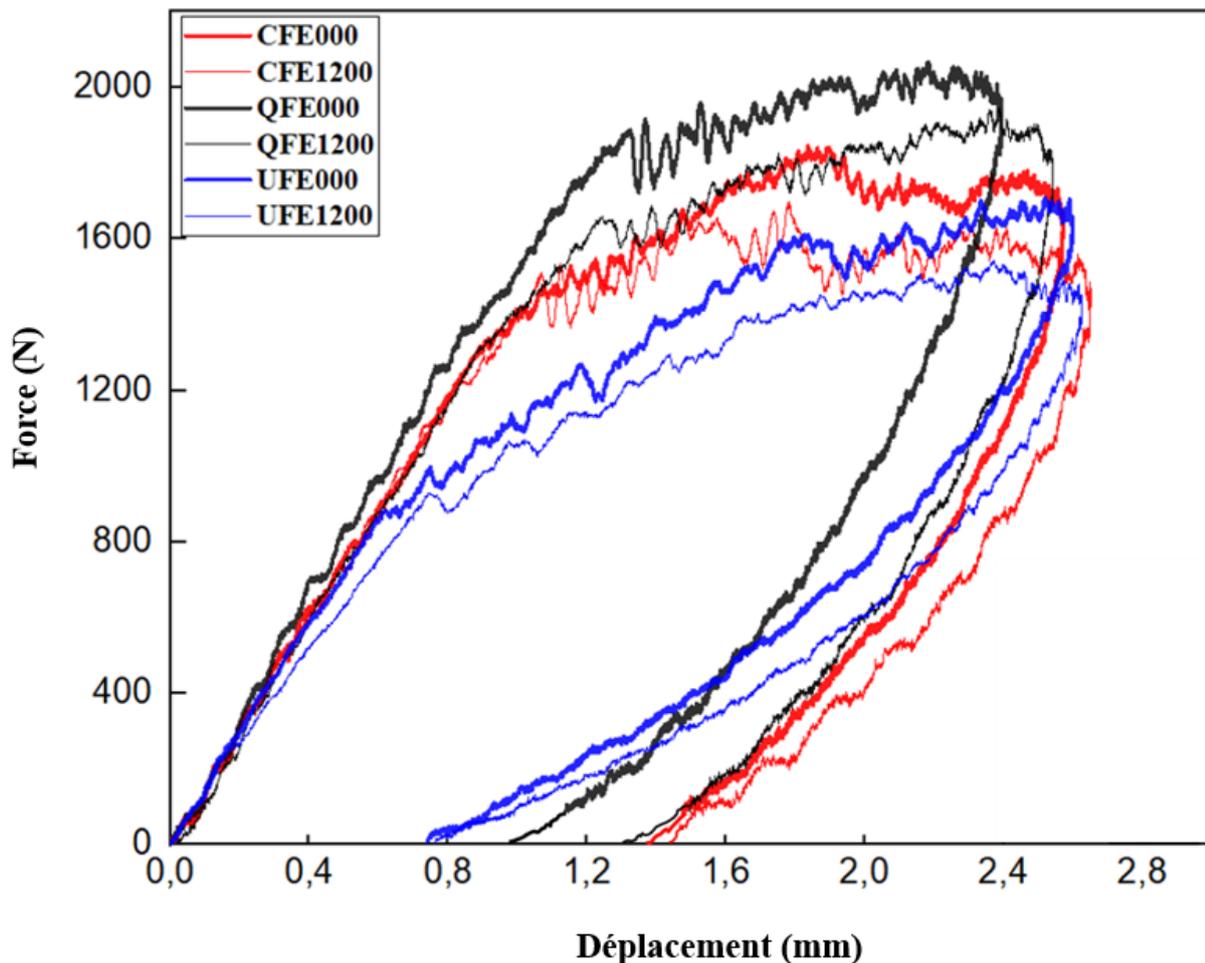
Figure V-7. Courbe Force-Déplacement pour les trois configurations avant et après le cycle de vieillissement de 1200 h.

vieillessement, attribuée à leur comportement élastique. Ceci continue jusqu'à ce que la première chute soit atteinte, correspondant au point d'initiation de la fissure.

Une différence dans la force maximale d'impact est montrée entre les trois configurations de lin/époxy, où les échantillons QFE présentent une charge d'impact plus élevée, suivis par les CFE et UFE respectivement. Une influence significative sur la charge d'impact a été observée avec l'augmentation du temps d'exposition de 0 à 1200 h. La charge d'impact a diminué de 9,69 %, 8,02 % et 5,86 % pour les configurations UFE, CFE et QFE, respectivement. Cette diminution chez les spécimens vieillis était due à des microfissures superficielles (**Figure V-2**) qui se sont amplifiées et conduit à des dommages lors de l'impact, augmentant le déplacement maximal et l'énergie absorbée [20].

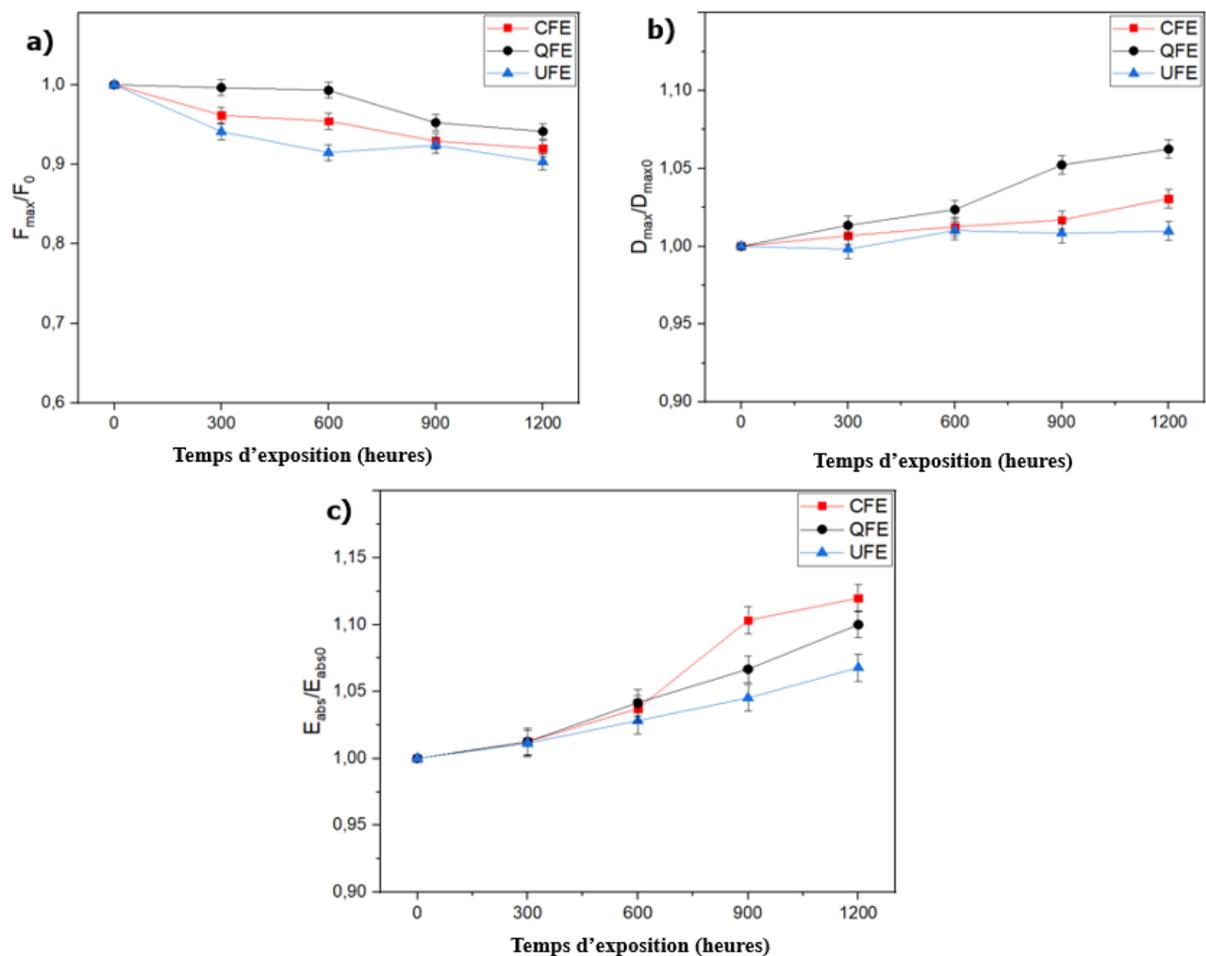
Figure V-8. Propriétés mécaniques normalisées pour les trois configurations de lin/époxy en fonction du temps d'exposition avec a) la force d'impact, b) le déplacement maximal et c) l'énergie absorbée.

Avec l'augmentation du temps de vieillissement, une diminution simultanée de la charge d'impact a été observée, accompagnée d'une augmentation du déplacement maximal et de l'énergie absorbée. De manière intéressante, la **Figure V-8c** révèle un changement significatif dans les ratios d'énergie absorbée à partir de 600 heures de vieillissement. Ce changement marque une nouvelle phase dans le processus de dégradation du matériau composite. Notamment, cette phase de dégradation fait la différence entre les trois configurations. L'augmentation de l'absorption d'énergie est corrélée avec le nombre croissant de défauts dans le matériau, indiquant une relation claire entre le vieillissement, le développement de défauts, et stabilité structurelle.

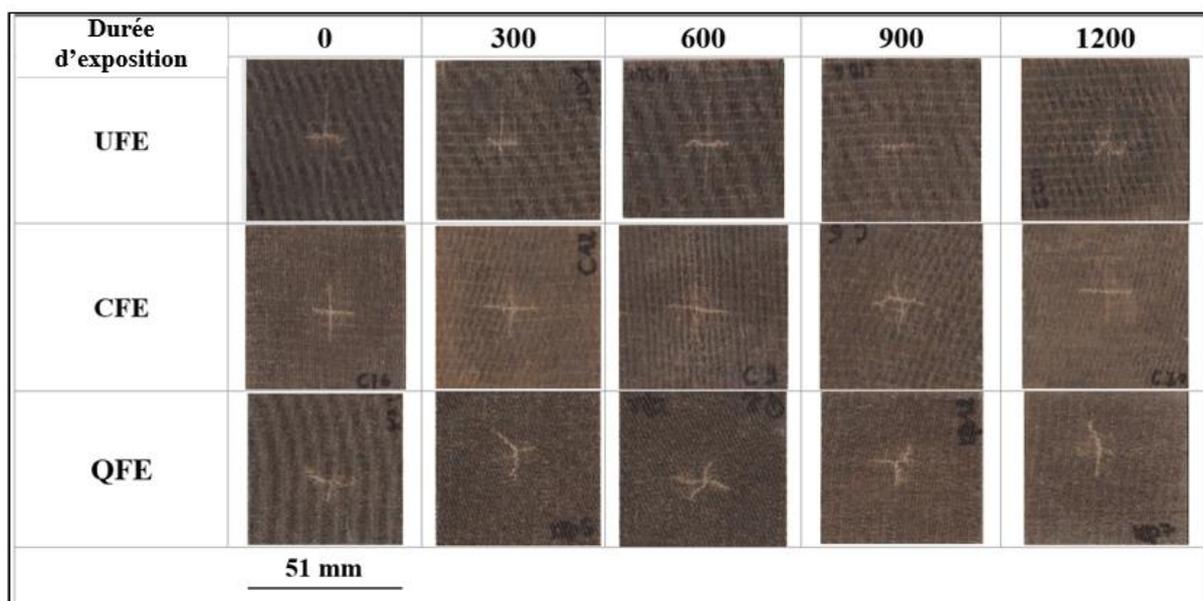
Figure V-9. Observation détaillée des dommages visuels sur les échantillons après impact, révélant les endommagements subis.

Le **Tableau V-3** et la **Figure V-9** résument les résultats des essais d'impact pour les configurations UFE, CFE et QFE sur l'ensemble des périodes de vieillissement, allant de 0 à 1200 heures. Pour l'échantillon UFE, l'énergie absorbée est passée de 1,77 J à 0 h à 1,89 J à 1200 h, soit une augmentation de 6,78 %. Parallèlement, les dommages ont augmenté de 7,16 à 10,11 %, une hausse de 41,2 %. La charge maximale pour UFE a diminué de 1707,50 à 1542,01 N, représentant une baisse de 9,7 %. Pour l'échantillon CFE, l'énergie absorbée a augmenté de 2,42 J à 0 h à 2,71 J à 1200 h, indiquant une augmentation de 11,9 %. Les dommages ont augmenté de 5,12 à 7,723 %, soit une augmentation de 50,8 %. La charge maximale pour CFE a diminué de 1845,80 à 1697,86 N, une baisse de 8 %. Pendant ce temps, l'échantillon QFE a montré une augmentation de l'énergie absorbée de 2,40 à 2,64 J, soit une augmentation de 10 %. L'endommagement pour la séquence d'empilement QFE a augmenté de 6,15 à 8,82 %, soit d'environ de 43,5 %. En ce qui concerne la charge d'impact, cette dernière a diminué de 2067,14 à 1945,94 N, une baisse d'environ 5,9 %.

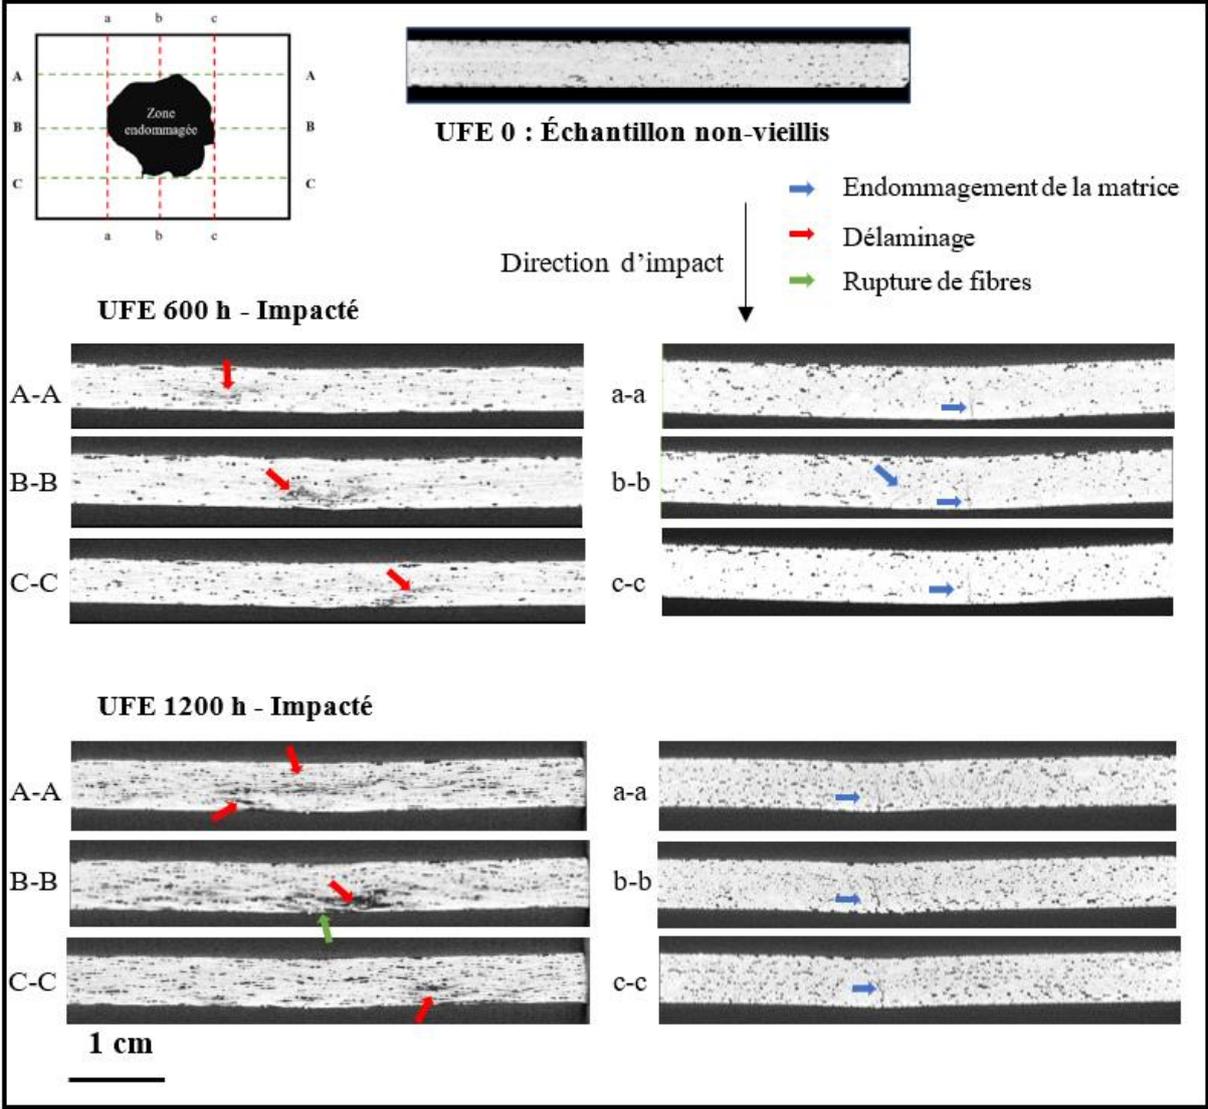
Figure V-10. Analyse tomographique de l'endommagement interne de la configuration UFE à $E = 3 \text{ J}$ pour un intervalle de vieillissement de 600h et 1200 h.

Deux configurations principales, UFE et QFE, ont été sélectionnées pour évaluer l'influence du temps de vieillissement sur les dommages internes du composite lin/époxy. Le choix des configurations était fondé sur l'analyse visuelle et la différence dans les modes de dommage, où UFE et QFE ont montré un pourcentage de dommages élevé. Trois vues longitudinales (A-A, B-B, C-C) et transversales (a-a, b-b, c-c) ont été sélectionnées pour couvrir toute la zone endommagée, comme représenté dans les **Figures V-10 et V -11**.

Les **Figures V-10 et V-11** présentent une analyse tomographique qui élucide les dommages d'impact infligés, utilisant une énergie d'impact fixe de 3J mais différenciée par des durées de vieillissement variables (cas de 600 h et 1200 h). Ces intervalles spécifiques ont été choisis pour montrer un profil de dommage représentatif au sein des échantillons. L'analyse révèle distinctement divers modes de dommage, incluant la fissuration de la matrice, la rupture des fibres, et principalement, du délaminage. L'étendue des dommages est nettement plus prononcée à 1200 h de vieillissement, particulièrement au sein de la section longitudinale B-B, qui représente le centre de l'indentation et le déplacement maximal. L'analyse comparative des sections longitudinale A-A et C-C indique que, dans la configuration UFE, le délaminage et la fissuration de la matrice sont significativement plus étendues le long de l'axe longitudinal par rapport à la configuration QFE, qui atténue efficacement la propagation des fissures. Ce

phénomène souligne la raison derrière la résistance accrue à la charge d'impact observée dans cette dernière configuration.

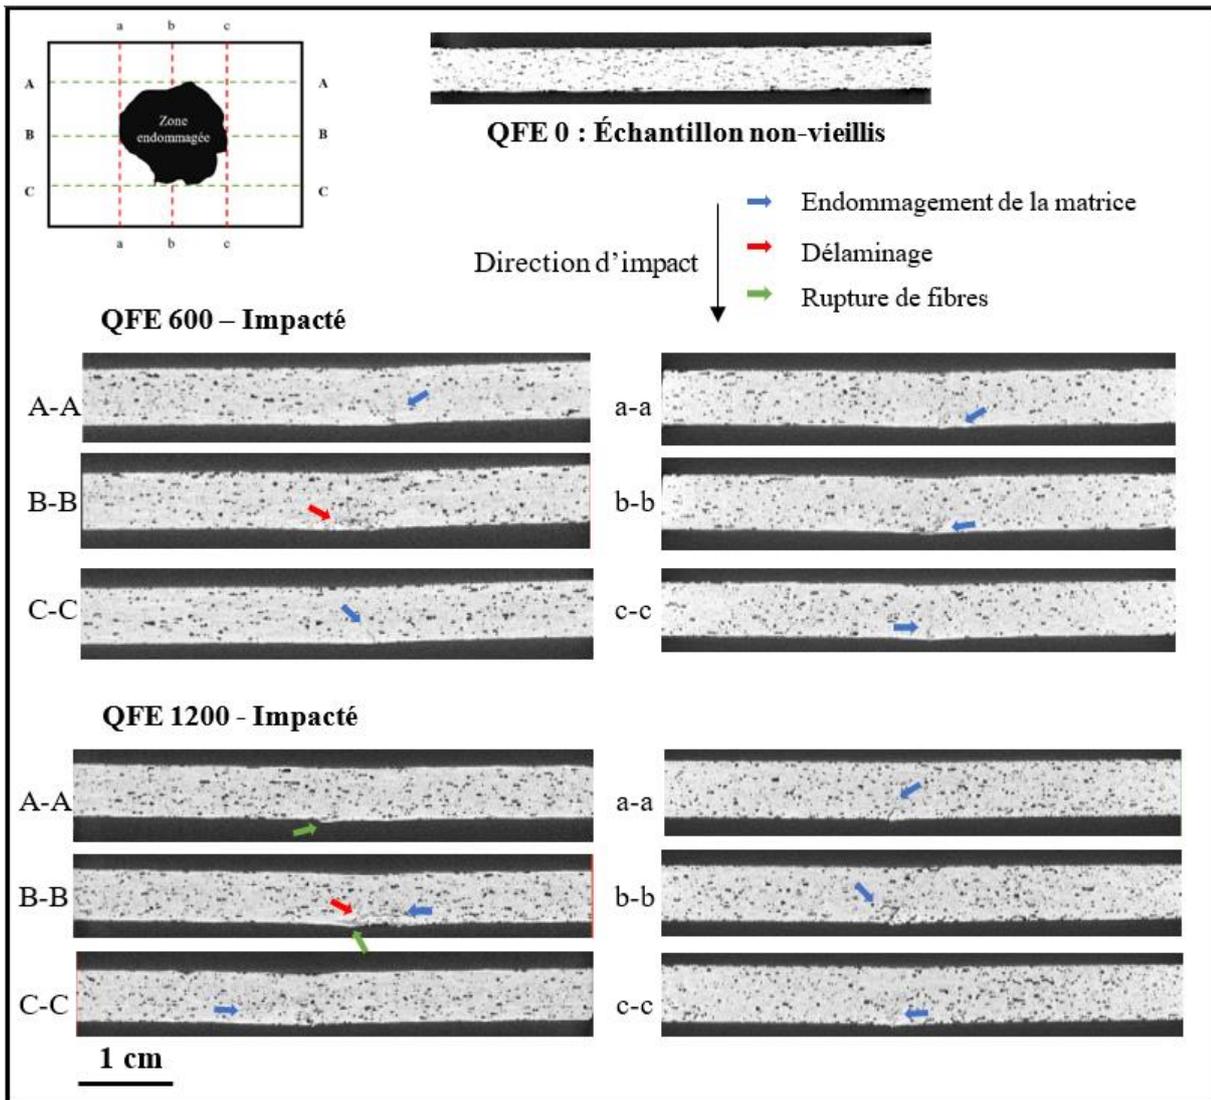
Figure V-11. Analyse tomographique de l'endommagement interne de la configuration QFE à $E = 3 \text{ J}$ pour un intervalle de vieillissement de 600h et 1200 h.

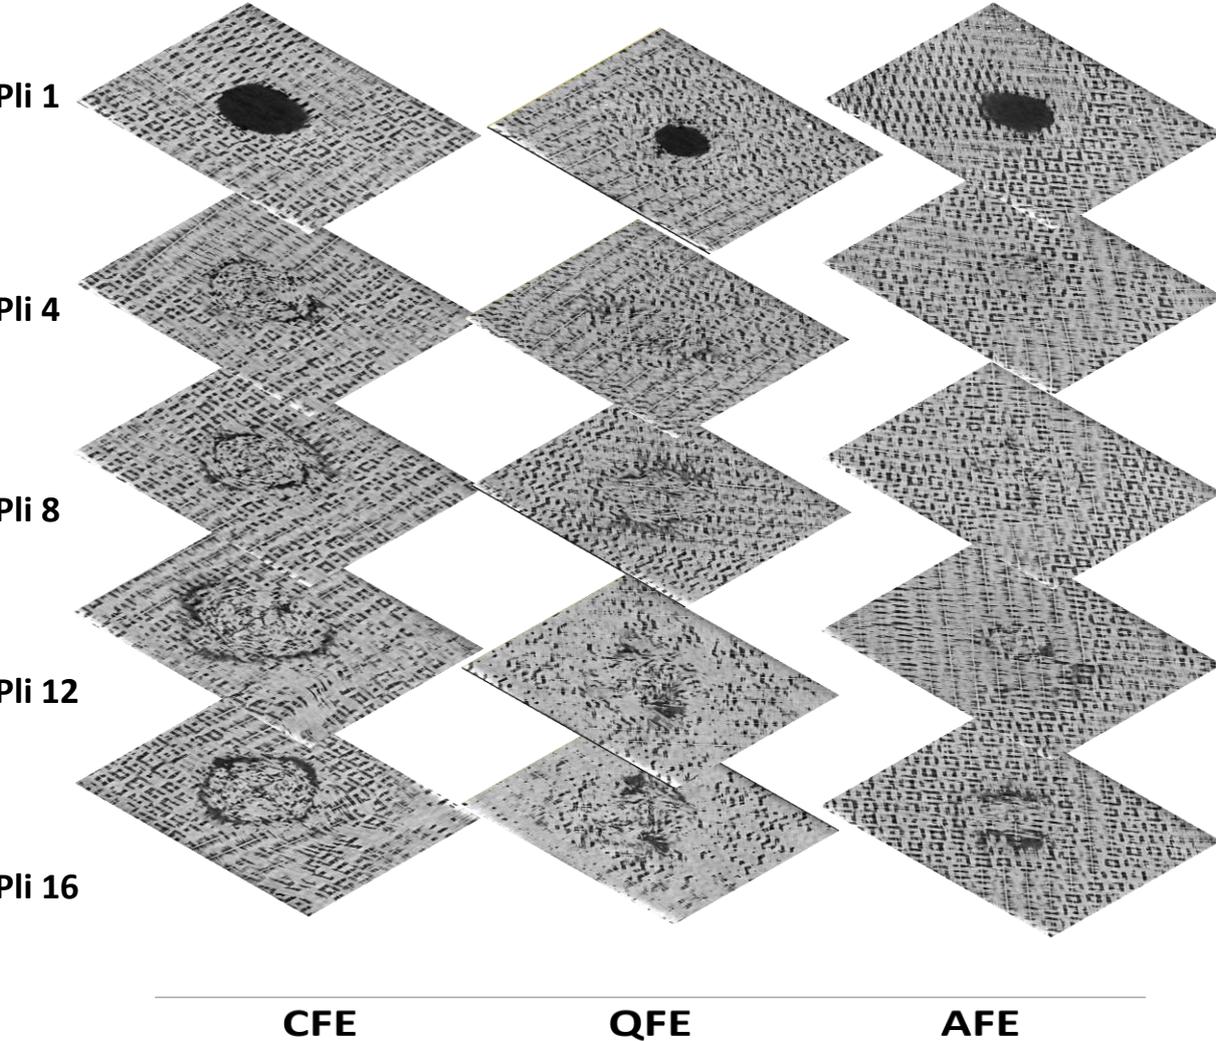
ANNEXE 1 : Cartographie de l'endommagement observé par tomographie RX

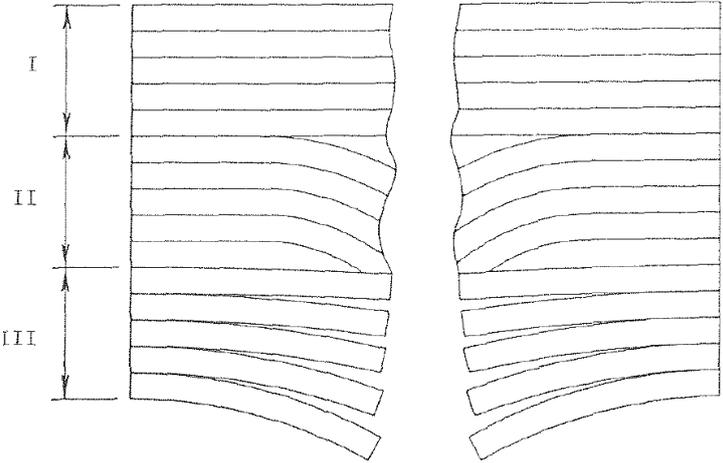
ANNEXE 2 : Différentes zones de rupture lors de la perforation d'une plaque stratifiée : région I, cisaillement des fibres ; région II, rupture des fibres en traction ; région III, rupture des fibres en traction et délaminage [123].

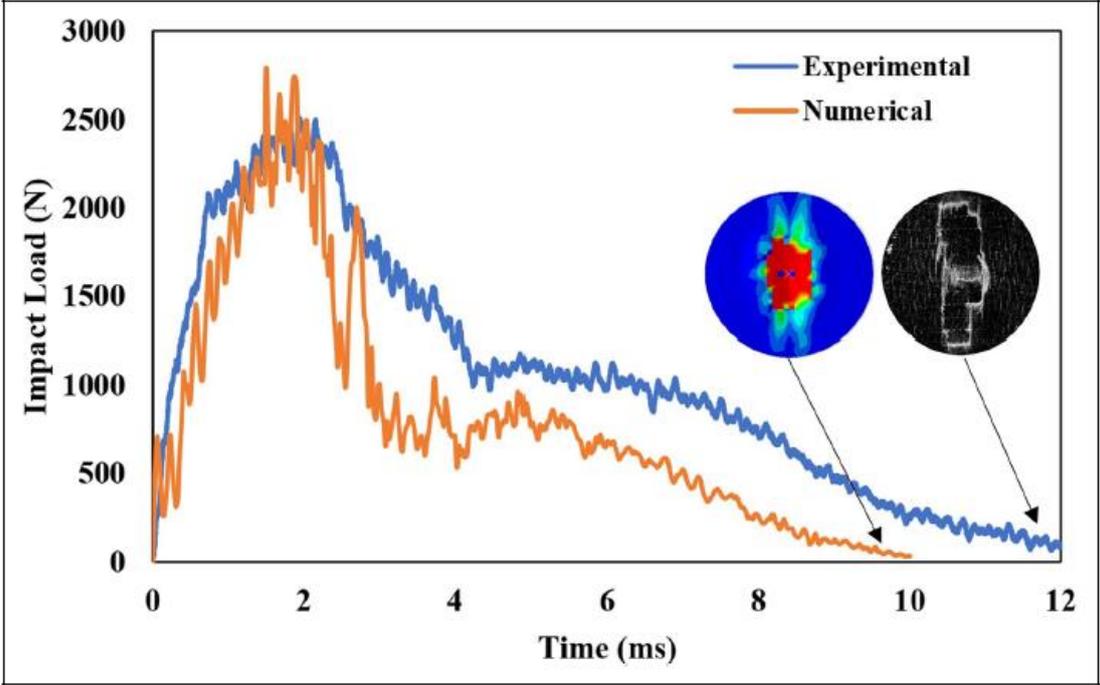
ANNEXE 3 : Comparaison de la résistance à l'impact pour la configuration UFE à une énergie d'impact 10 J [98].

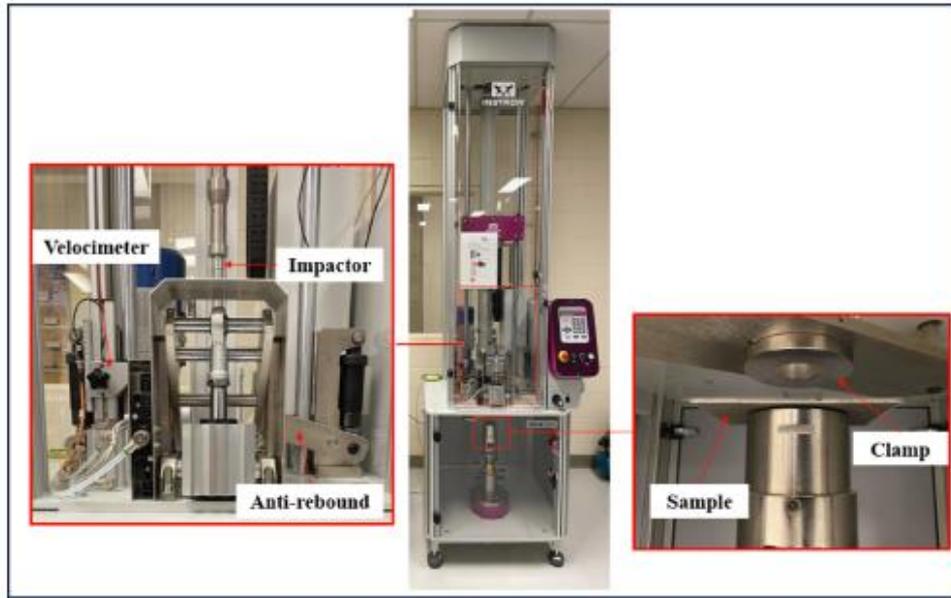
Fig. 1. Experimental test setup for drop-weight impact tester model "Instron 9350".

To assess the efficacy of natural fiber composite materials under impact loading, low-velocity impact tests were conducted using an Instron 9350 impact machine (Fig. 1). The selected impact energies ranged from 2.7 J, which was the minimum energy level required to activate the anti-rebound system of the machine, to 25 J, which was determined to be sufficient for perforating the composite specimens based on preliminary tests and literature review data [26,30,36]. Impact load data was acquired through a data acquisition system (CEAST DAS 64 K) that was connected to the load cell of 20 kN and involved signal transformation to generate force data plotted against time and displacement. The experimental setup followed the guidelines of ASTM D7136 [29], employing a 16-mm-diameter hemispherical impactor. The

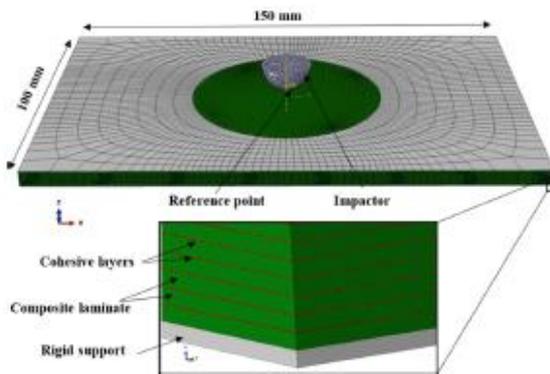
Fig. 2. Mesh and boundary condition specifications.

A finite element model was developed and implemented in ABAQUS/Explicit in order to simulate the impact behavior of the flax/epoxy composite laminate under different conditions (stacking sequence and velocity impact, cf. Fig. 2). Both a hemispherical impactor with a 16 mm diameter and a fixture's base were modeled as rigid parts. The motion of the impactor was governed by the motion of a single reference point, at which the boundary conditions of the impactor were defined. All degrees of freedom of the reference point were constrained, with the

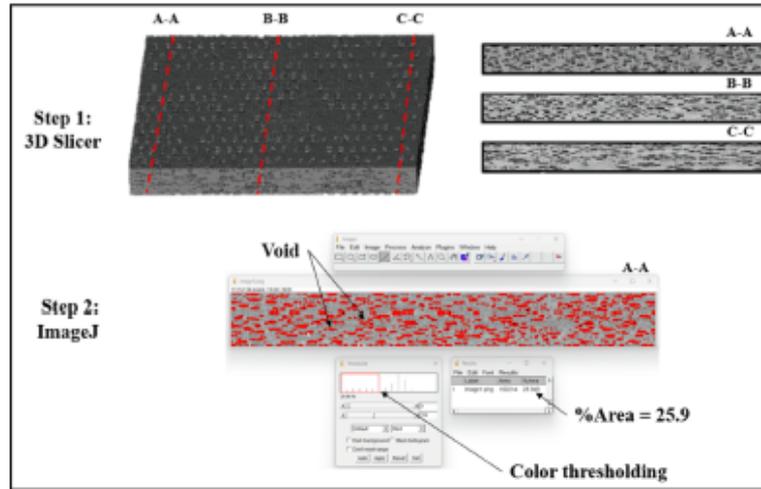
Fig. 3. Void assessment, with Step 1: reconstruction of the tomography images using 3D slicer software. Step 2: void calculation using ImageJ Software.

including 3D reconstruction, segmentation, filtering, and masking, facilitating post-processing analysis. In order to determine the mean void content inside the material, three specific locations on the specimens were chosen and labeled as A-A, B-B, and C-C. The cross-sectional images obtained from these locations were then imported into the ImageJ program, allowing us to perform color thresholding in order to highlight void regions. The void ratio was determined by ImageJ through the calculation of the ratio between the void area and the total surface area, expressed as a percentage (% of void = (Void area / Total area) * 100). The mean value of the void ratio was established by calculating the average across the three chosen cross-sections. The result yielded an average void content of 25 %, as seen in Fig. 3.

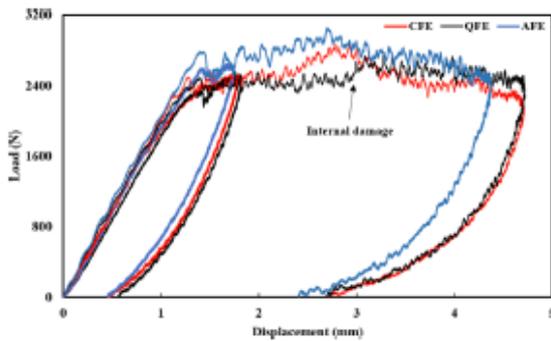
Fig. 4. A comparison of load-displacement curves of the different stacking orientations at 2.7 J, and 10 J of impact energy.

the machine automatically calculates the desired height to provide the necessary impact energy. The representative load-displacement curves are shown in Fig. 4 and Fig. 5 for (2.7 J, 10 J) and (15 J, 25 J), respectively.

From 2.7 J to 10 J of impact loading, all the specimens showed a closed loop. The load-displacement curves for all configurations exhibited a consistent linear increase, indicating their elastic behavior. This trend persists until the occurrence of the initial drop, which marks the point of crack initiation resulting from delamination and matrix cracking. Significant disparity in the maximum impact load is evident between the different stacking orientations, while the AFE exhibited the highest impact load, followed by the CFE and QFE, respectively. Less

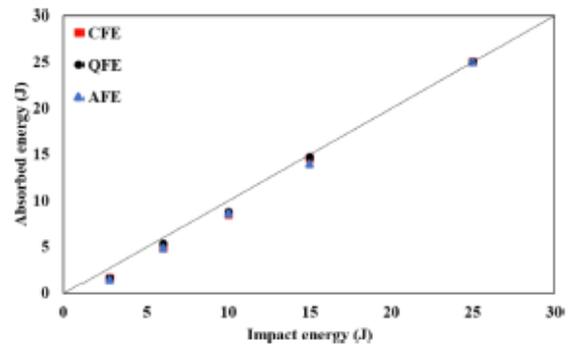
Fig. 6. Total energy versus time for the three configurations.

Fig. 6 depicts the total absorbed energy versus the impact energy for

the three configurations at different impact energies. The total energy is calculated by integrating the force versus displacement curve. At 2.7 J, 6 J, and 10 J, the total energy drops to a constant value when the force reaches its maximum value. This indicates that the rebound of the impactor occurred for all samples at these energy levels. The constant value at the end of each curve corresponds to the absorbed energy, which is the energy required to generate new surfaces inside the composite. The primary processes involved in energy absorption are fiber breakage, matrix cracking, delamination, and plastic deformation [39]. When the material's total energy absorption is equal to or greater than the impact energy, this means that the material has absorbed all of the energy and is therefore perforated [28]. For all the configurations, at lower energies (2.7 J, 6 J, and 10 J), the absorbed energy is 42–44 %, 74–76 %, and 86–92 %, respectively. However, at 15 J of impact energy, the perforation threshold is reached with 93 %, 97 %, and 98 % of absorbed energy for the AFE, CFE, and QFE, respectively. At 25 J, all the specimens are perforated. This final impact energy level serves as a crucial tool in discerning various damage mechanisms, owing to its ability to perforate all specimens. Fig. 7 summarizes impact data, including the related peak load, maximum displacement, and energy ratio (E_{abs}/E_{tot}) values.

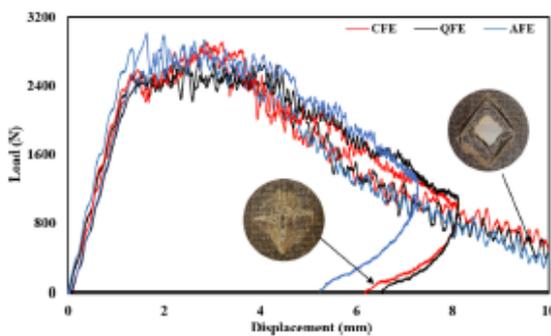
Fig. 5. A comparison of load-displacement curves of the different stacking orientations at 15 J and 25 J.

displacement is observed for the AFE samples due to their angle-ply structure, which limits the propagation of the cracks in one direction and therefore the damage propagation through the thickness of the laminate. At 15 J of impact energy (Fig. 5), a distinct curve shape with four different phases is noted. The first two stages behave similarly to previous energy levels, although the unloading phase is split into two sections. The first portion is distinguished by a gradual decrease in impact force with increasing displacement, while the second part is distinguished by a visco-elastic deformation of the material. Despite the fact that the specimens are not completely perforated, significant damage is inflicted on both the impacted and rear surfaces. All specimens are perforated at 25 J of impact energy (Fig. 5). The results from the low

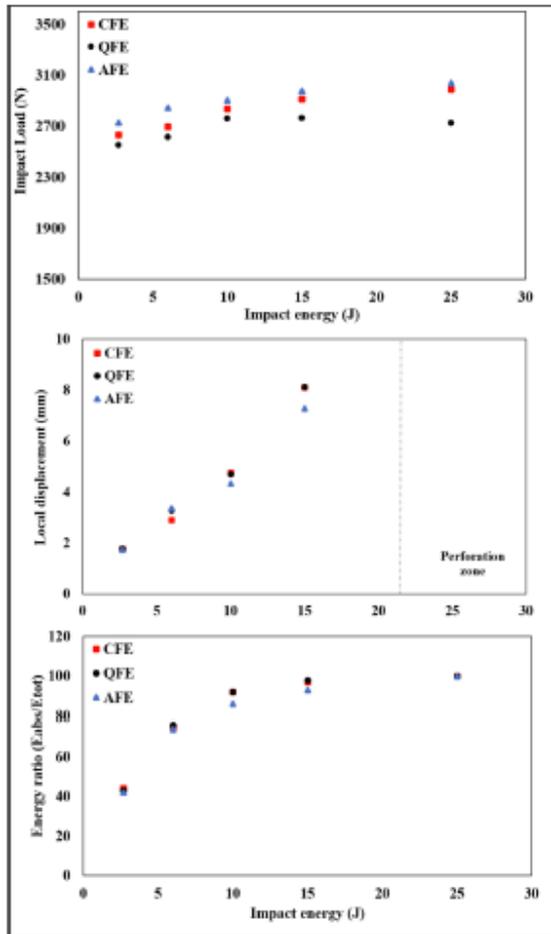
Fig. 7. Results obtained from the drop-weight impact tests on CFE, QFE and AFE composite laminates.

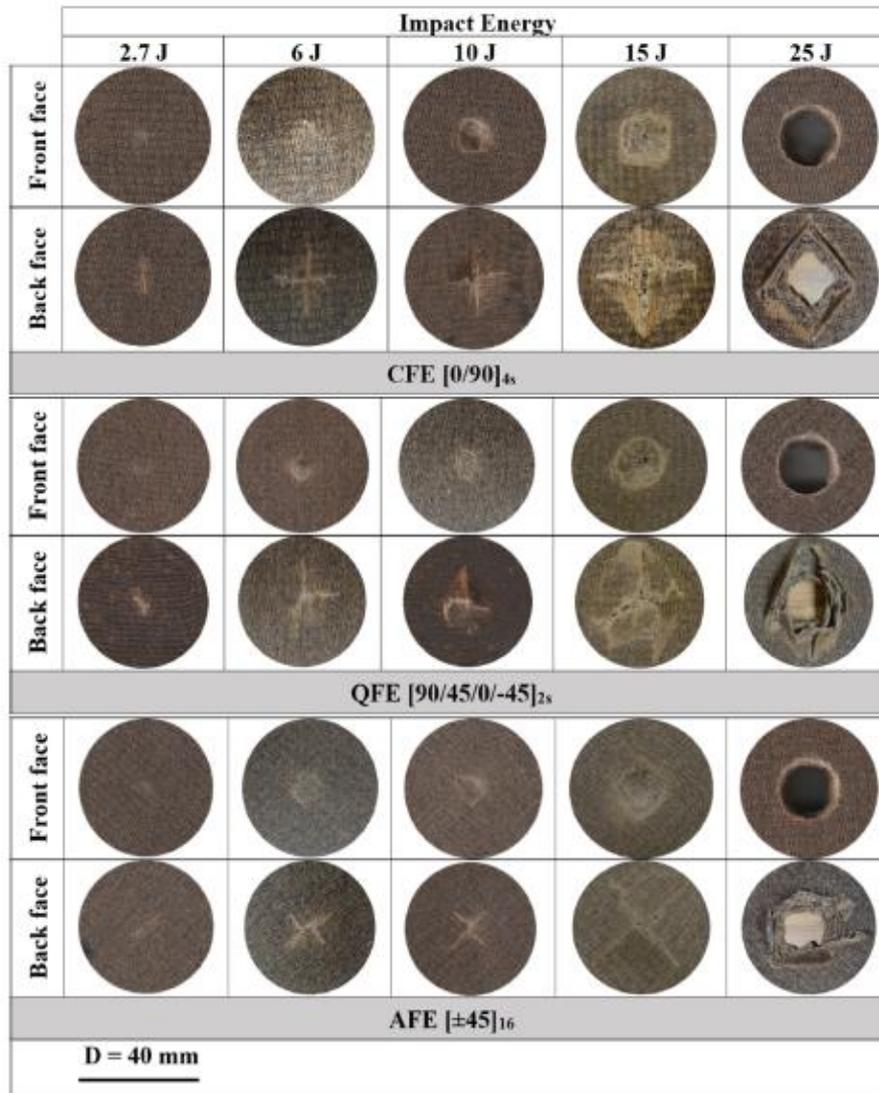
Fig. 8. Visual damage on the front and back faces of impacted specimens at various energy levels.

Fig. 8 illustrates the post-impact damage on the front and back surfaces of the three configurations (CFE, QFE, and AFE) at varying impact energies. At all energy levels, the damage on the impacted face appears as a localized indentation area, with the diameter and depth evolving in

accordance with the impact energy across all configurations. This observation aligns with patterns reported in the literature on low-velocity impacts on natural fibers [30,41,42]. On the specimen's back face, a surface crack is barely visible at 2.7 J of impact energy on the specimen and oriented in the outer ply direction. However, at 6 J and 10 J, a cross-shaped crack is seen on the CFE and AFE laminate configurations due to the cross lay-up, leading to the propagation of a secondary crack perpendicular to the primary one. The QFE configuration exhibits

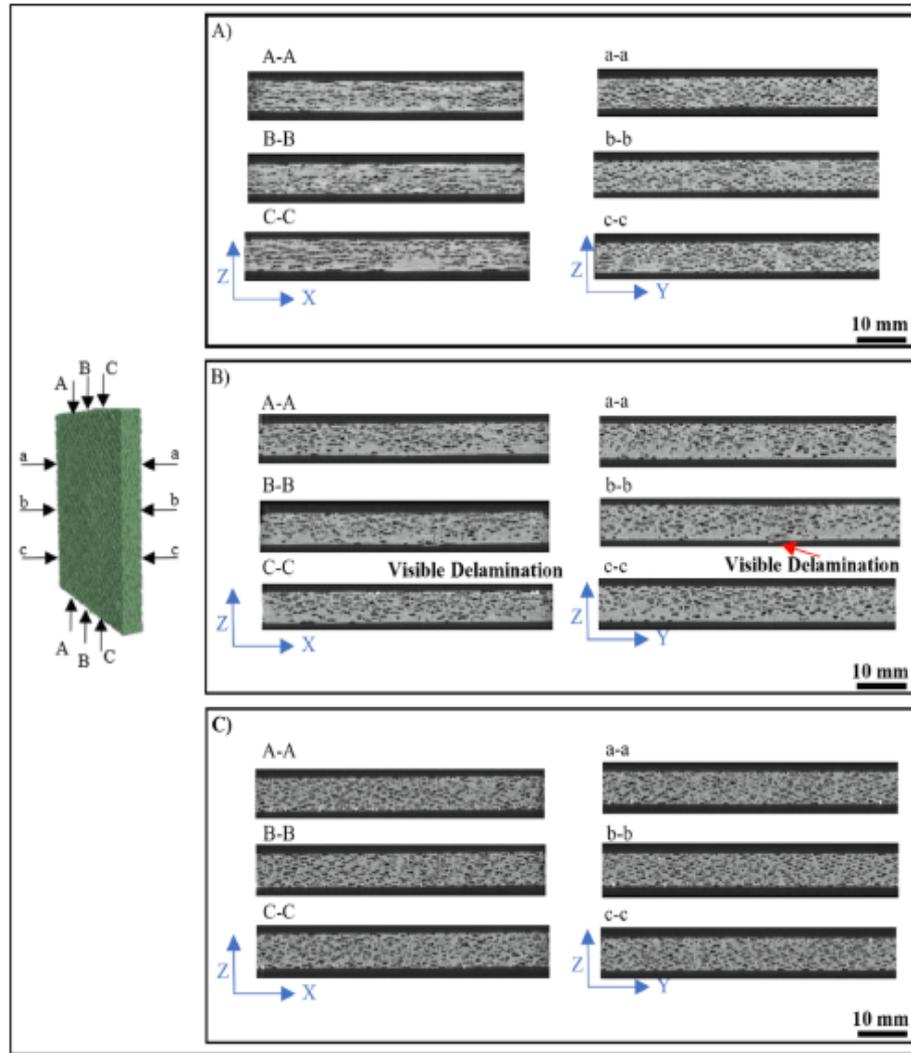
Fig. 9. Tomography analysis of the impact indentation at $E_{imp} = 2.7 J$ for the three configurations with, A) CFE, B) QFE, C) AFE.

Prior understanding of impact damage in composite materials informs us that when the impact energy threshold is exceeded, matrix fractures are formed from shear or tensile flexural stresses surrounding the indentation area, mainly in the front and rear face layers. Fig. 9 shows the X-ray tomography analysis of specimens impacted with 2.7 J. Interestingly, the results revealed that the damage was not significantly visible for the CFE and AFE samples. However, the QFE configuration exhibited relatively more visible damage, particularly on the back face of the impacted sample.
