ÉTUDE DU COMPORTEMENT À L'IMPACT ET EN POST-IMPACT D'UN
COMPOSITE À RENFORT BIOSOURCÉ DE TYPE LIN/ÉPOXY AVEC
PRISE EN COMPTE DE L'EFFET DE LA POROSITÉ ET DU
VIEILLISSEMENT PAR RAYONS UV

COMME EXIGENCE PARTIELLE
DU DOCTORAT EN INGÉNIERIE
CONCENTRATION - GÉNIE MÉCANIQUE

PAR
ABDELHADI HADJ-DJILANI

JUIN 2024

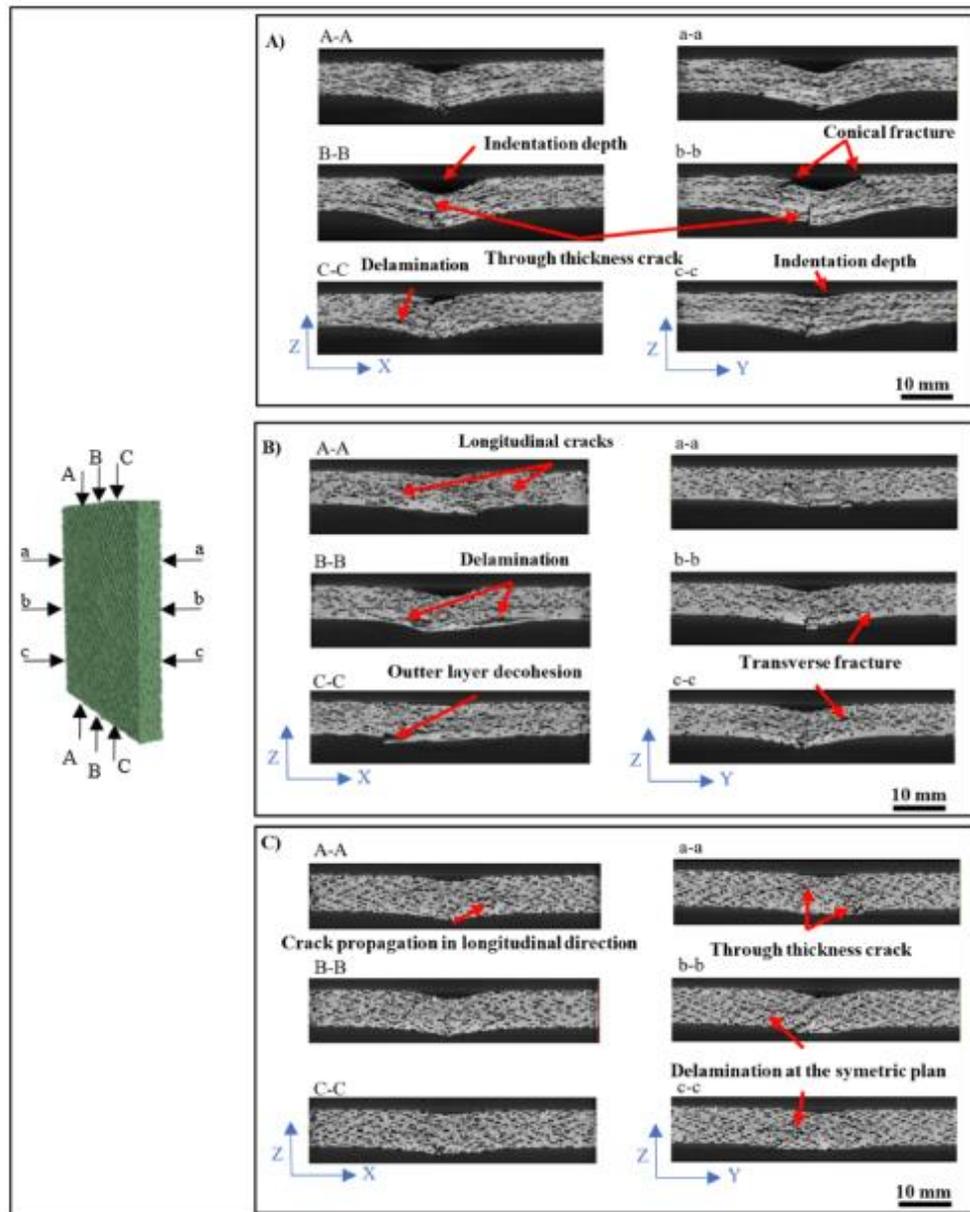
Fig. 10. Tomography analysis of the impact indentation at $E_{imp} = 10 J$ for the three configurations with, A) CFE, B) QFE, C) AFE.

Extending our investigation, Fig. 10 provides us with the invaluable tomography images of the specimens impacted with a higher energy level of 10 J, captured in the XZ and YZ planes. Notably, these images offer valuable insights into the damage characteristics exhibited by different configurations, namely CFE, QFE, and AFE. Upon closer examination, it becomes evident that both the CFE and QFE configurations demonstrate the initiation of vertical cracks in the YZ cut, alongside longitudinal cracks in the XZ cut. Additionally, the QFE configuration exhibits noticeable delamination on its outer surface. Turning our attention to the through-thickness damages depicted in Fig. 10, the CFE configuration displays a conical-shaped crack, accompanied by delamination between the layers. Conversely, the QFE configuration showcases a more extensive delamination area on its lower surface, accompanied by observed occurrences of fiber pull-out and matrix cracks in the transverse direction. In contrast to the CFE and QFE configurations, the AFE configuration reveals fiber damage on its bottom surface and a prominent delamination situated within the symmetry plane of the specimen at the [-45/-45] interface. Intriguingly, this particular AFE configuration proves to be advantageous as it effectively limits crack development inside the sample.

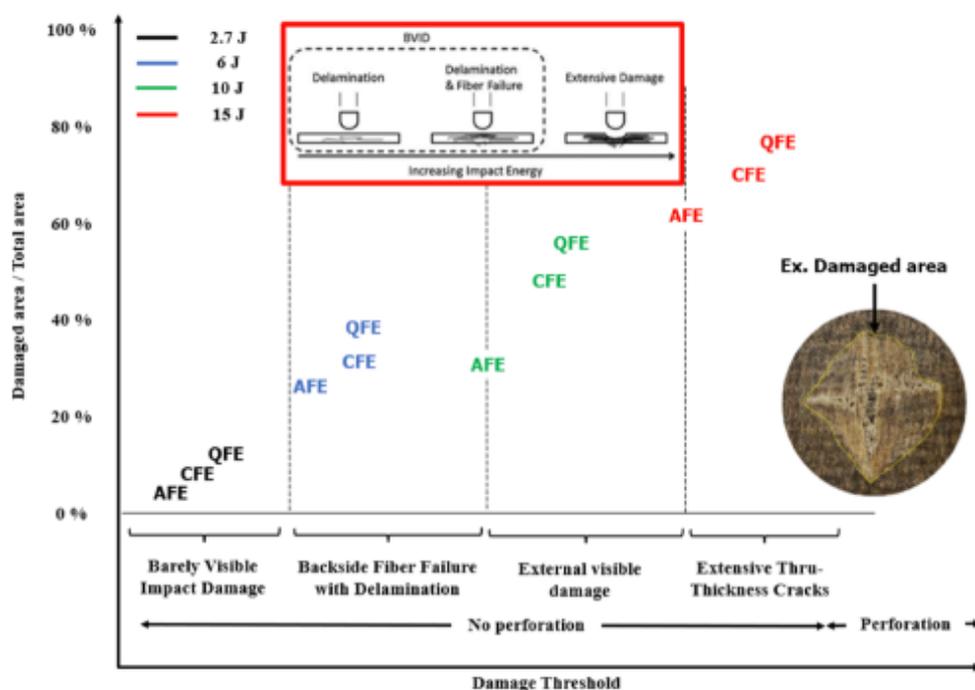
Fig. 11. Visual damage classification [40].

The visual damage classification shown in Fig. 11 represents the conclusion of the damages observed visually and through X-ray micro-tomography, where we can distinguish the differences between the three configurations, while the AFE showed less damage at different impact levels. It's important to note that, compared to the literature results, the impact load is in good agreement, as discussed previously. However, the main difference remains in the visual damage analysis, where the presence of a high void in the specimen extends the crack. Indeed, when a crack propagates through a material, it typically follows a specific path. If there are voids present in the material, the crack can be influenced by these empty spaces. The voids can act as stress concentrators, causing the crack to deviate from its normal path and extend further than it would in a void-free material. Therefore, we are conducting a post-impact analysis to further investigate the effects of the void on crack propagation and to better understand the overall structural response at different stacking configurations.

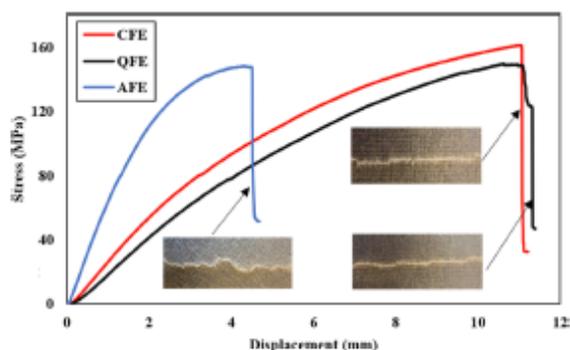
Fig. 12. Comparison between the stress/displacement curves for the non-impacted specimens before impact.

The purpose of the test was to investigate the remaining stiffness and strength of composite samples by varying the amount of impact energy. Specifically, two levels of impact energy, 2.7 J and 10 J, were used to assess the flexural resistance of a composite plate before and after impact. To compare the results, Fig. 12 displays the maximum stress and displacement for three different composite plate configurations prior to impact. The results show that the CFE plate configuration exhibited the highest resistance to impact, as evidenced by its maximum stress of 161 MPa and deflection of 11.27 mm. The QFE configuration followed closely behind, with a maximum stress of 149.58 MPa and a deflection of

11.32 mm. The AFE configuration exhibited the lowest resistance, with a maximum stress of 148 MPa and a maximum deflection of 4.51 mm. These values correspond to maximum load values of 1753 N, 1627 N, and 1527 N for the CFE, QFE, and AFE configurations, respectively. For the non-impacted specimens, the breakage occurs in the center of the sample and is manifested by a central line that has linear patterns in the CFE configuration and staircase shape, as in the case of the QFE and AFE configurations. This is due to the fracture mode in the interface between the layers that differs from $[0^\circ/45^\circ]$ to $[0^\circ/90^\circ]$. The primary factor contributing to the reduced displacement at failure of the angle-ply laminate ($[\pm 45]_{16}$) is attributed to the orientation of its plies relative to the direction of support displacement. In contrast, cross-ply laminates like the $[0/90]_{4s}$ and quasi-iso $[90/45/0/-45]_{2s}$ configurations have both fibers aligned in a perpendicular direction. This arrangement offers balanced stiffness and strength along this axis. As a result, when subjected to flexural loads, these laminates can withstand higher resistance and exhibit greater displacement before failure. Specifically, in the $[0/90]_{4s}$ laminate, there are at least eight plies oriented perpendicular to the bending direction. This perpendicular orientation is more effective in resisting bending forces, thus contributing to the laminate's enhanced flexural performance compared to the angle-ply configuration, where the fiber orientations are less optimal for resisting such loads.

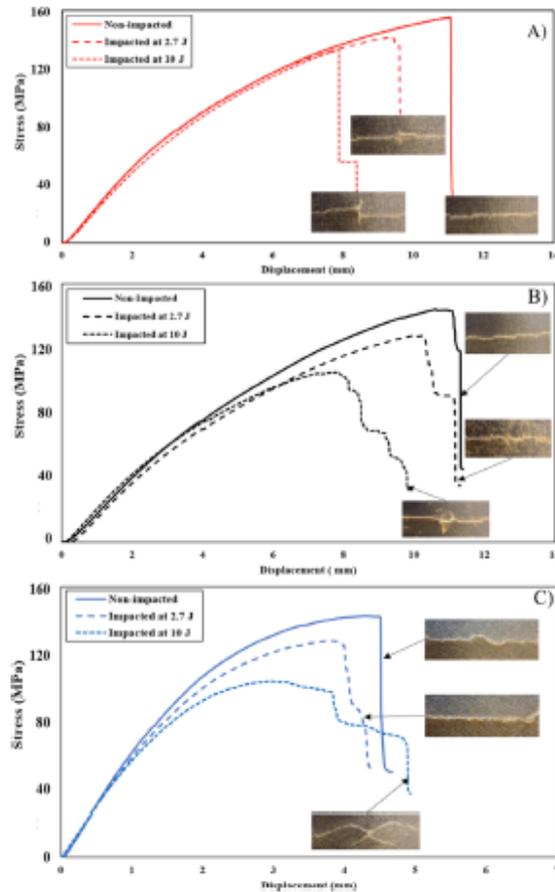
Fig. 13. Comparison between the stress/displacement curves at different impact energies for each configuration with, A) CFE, B) QFE, C) AFE.

In Fig. 13, the post-impact results for each specimen are presented. It is obvious that the bending stiffness of the specimens was significantly lowered by the residual damage caused by the impactor in the low-velocity impact. The maximum stress was reduced by 8% and 14% in the CFE setup when impacted by 2.7 J and 10 J, respectively. Comparatively, the QFE and AFE configurations experienced even greater reductions in maximum stress, ranging from 11% to 27% at 2.7 J and 10 J, respectively. This observation aligns with the findings of Benzadoun et al. [28], who also reported a 12% decrease in maximum stress for the CFE configuration. This is due to the occurrence of residual damage in the form of vertical and longitudinal cracks, conical fractures through the thickness, and outer layer delamination reported at 10 J of impact energy, resulting in a decrease in bending stiffness. Unlike the CFE and QFE configurations, the AFE showed less displacement at failure. Damage initiation is seen earlier in samples that have been impacted with 2.7 J and 10 J, attributed to an existing crack in the sample's center. AFE samples display a more significant level of damage, which arises from the presence of a crack oriented at $\pm 45^\circ$. For the samples with a CFE and QFE orientation, the damage from bending typically starts at the center of the part and follows the course of the pre-existing crack. In these CFE and QFE-oriented samples, the crack spreads in a direction perpendicular to the fiber, aligned with the displacement of the rigid supports.

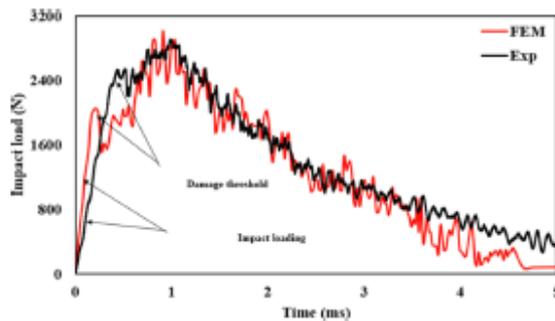
Fig. 14. Comparison of the numerical and experimental impact load.

This section presents the results of a drop-weight impact test conducted on a CFE laminate with an energy of 10 J and compared with experimental data. To determine the appropriate mesh size, a convergence study was performed using three different total numbers of elements (50168, 89144, and 180561). By increasing the total number of elements in the mesh, finer details of the laminate structure and the impact event can be captured more effectively. Fig. 14 illustrates a comparison between the experimental and numerical results, specifically focusing on the load-time curves and damage to the front face at the conclusion of the test. This comparison demonstrates a strong correlation between the generated finite element model and the experimental findings. By visually capturing and highlighting the conical damage through X-ray tomography, Fig. 15 enables a comprehensive understanding of the internal damage distribution and its relationship to the applied load. This information is crucial for evaluating the structural integrity of the material and optimizing its design to enhance impact resistance and durability.

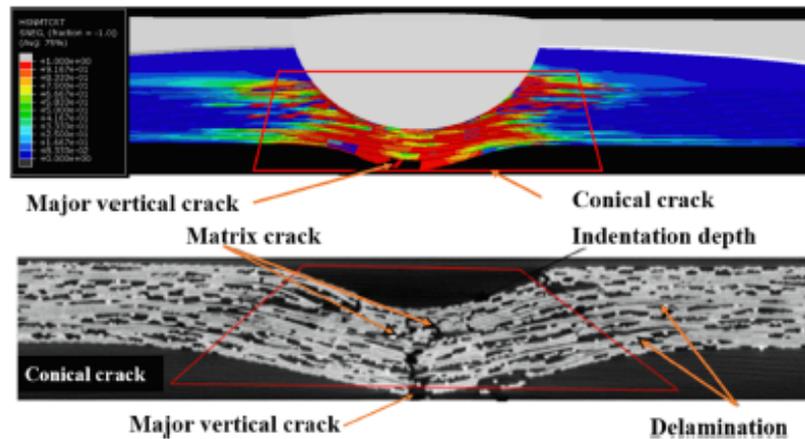
Fig. 15. Damage induced during impact loading by the impactor for the CFE configuration.

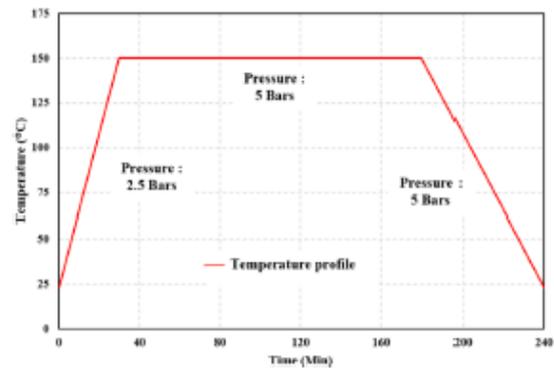
Fig. 1. Curing cycle of the flax/epoxy plate.

Composite plates consisting of 16 flax/epoxy prepreg layers were manufactured using compression moulding (hot press). The prepreg used was supplied by Lineo NV (Belgium) and was characterized by an areal density of 150 g/m². Three different stacking sequences were investigated in this study: unidirectional (UPE) [0]₁₆, cross-ply (CPE) [0/90]₄, and a quasi-isotropic (QPE) [90/45/0/-45]₂ configurations. The average thickness of each plate was around 3.47 mm. The curing cycle is shown in Fig. 1.

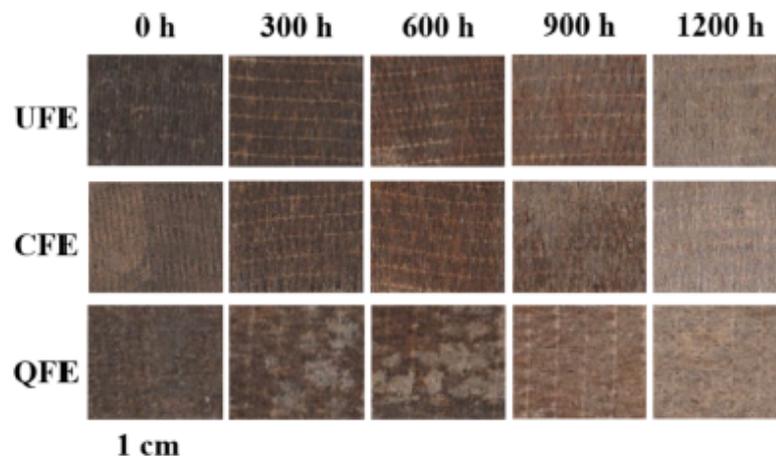
Fig. 2. Color change as function of weathering time.

Fig. 2 shows the change in colour of the flax/epoxy composite specimens with time, specifically after 0, 300, 600, 900, and 1200 h of exposure. This change, particularly notable at 900 and 1200 h, is characterized by yellowing of the specimen surfaces, signifying alterations in their physical and chemical properties. The discoloration is likely attributed to the photodegradation of the epoxy matrix and the flax fibres [38]. Yan et al. [13] suggested that the colour change could be due to the erosion of the polymer matrix, the formation of voids, and photo-oxidation occurring throughout the exposure cycles.

Accelerated aging resulted in visible surface discoloration, particularly at 900 and 1200 h of exposure. SEM analysis showed matrix erosion, micro-cracks, and the emergence of fibres on the surface of the composites. These surface anomalies were attributed to the hydrophilic nature of flax fibres, matrix degradation induced by UV radiation, and moisture absorption.

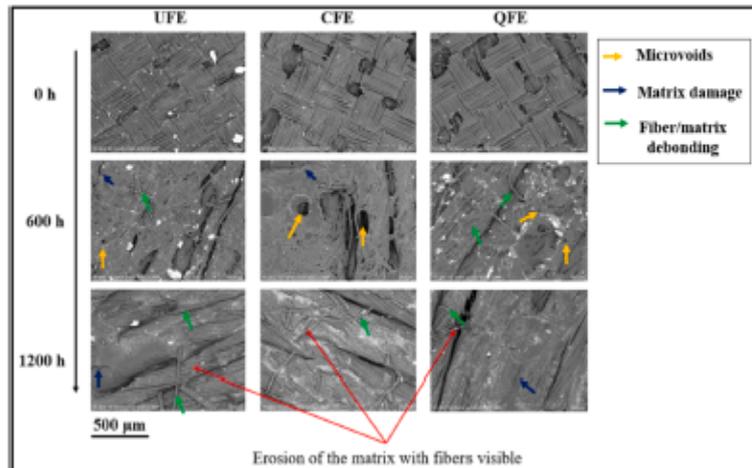
Fig. 3. SEM images of the surface degradation of the samples at different weathering times for the three configurations: UFE, CFE and QFE.

Three distinct exposure times were chosen for analysis via SEM, as shown in Fig. 3. With time, all three configurations exhibited signs of

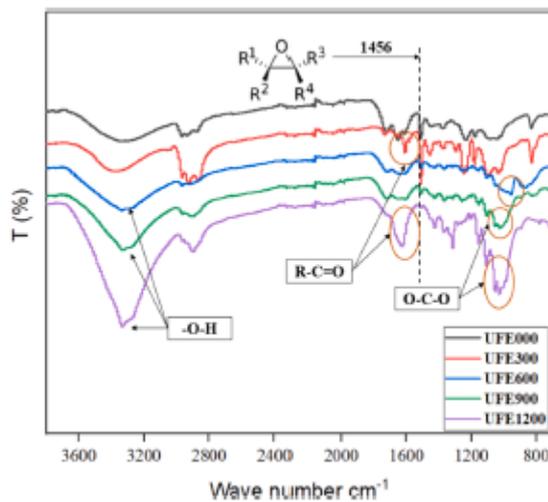
Fig. 4. FTIR spectra of non-aged and aged samples: UFE.

FTIR spectroscopy was conducted to determine the underlying mechanisms of this phenomenon. Fig. 4 shows a typical FTIR spectrum of the UFE configuration. The y-axis of the spectra represents the percentage of transmittance (%), while the x-axis denotes the wavenumbers from 700 to 3700 cm^{-1} . To assess the effects of aging, we compared the obtained spectra from aged specimens to those from the non-aged flax epoxy composites. For the unaged specimens, a characteristic peak of the epoxy matrix was observed at 1456 cm^{-1} . With time, the disappearance of this initial peak and the appearance of three new distinct peaks were observed, indicating the degradation of epoxy groups and the formation of new chemical bonds, forming carbonyl and ester groups. Towards the end of the aging process, a broad peak representing the OH group was observed in the 3300–3400 cm^{-1} region. This peak is attributed to the presence of hydroxyl groups resulting from matrix degradation and the appearance of flax fibres on the surface. Indeed, the cellulose and hemicellulose present in flax fibres contain hydroxyl groups. Notably, the wavenumbers used in this analysis are expressed as the inverse of the wavelength. This conversion involves the relation: wavenumber = 1 / wavelength. All configurations (QFE and CFE) exhibited identical spectral characteristics.

FTIR spectroscopy revealed significant chemical changes in the aged specimens. The disappearance of epoxy matrix peaks and the emergence of new peaks suggested epoxy degradation and the formation of new chemical bonds. The presence of OH groups indicated matrix

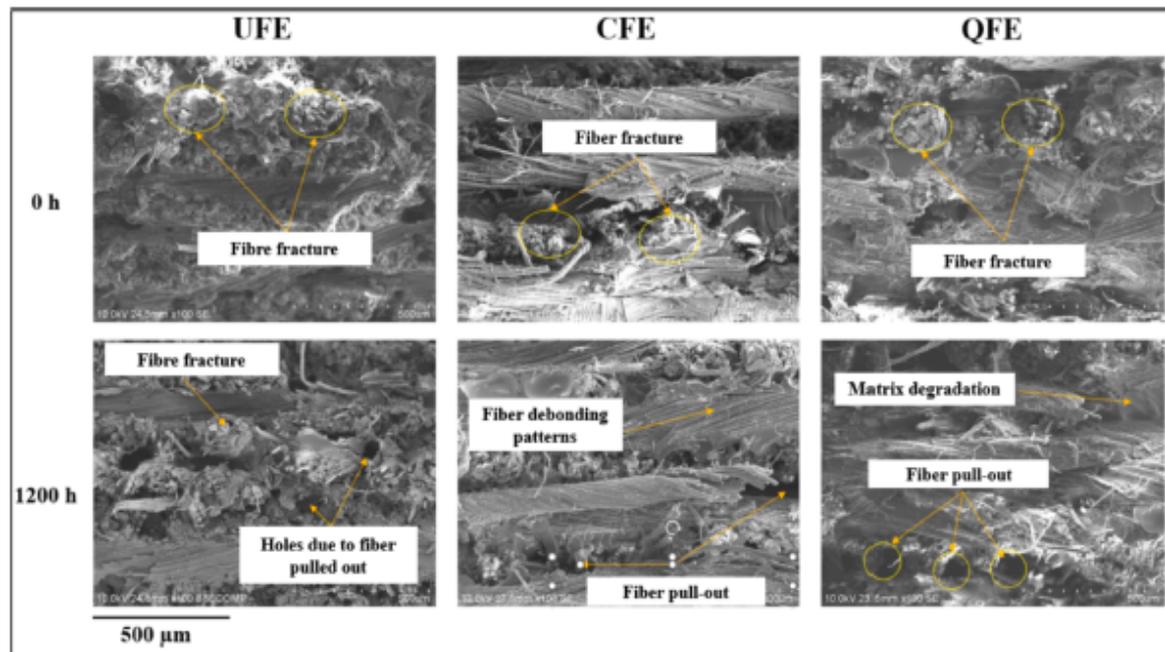
Fig. 6. SEM images ($\times 100$) of the tensile fracture surfaces of three configurations at weathering times of 0 and 1200 h.

SEM was conducted to elucidate the tensile fracture surface of both the non-aged and aged composite samples, as presented in Fig. 6. The weathered composite specimens show a high amount of fibre debonding and fibre pullout. This phenomenon can be attributed to the deterioration of the interfacial adhesion between the fibre and the matrix with

time due to UV and moisture absorption that causes swelling of the fiber [13,35,36]. Such embrittlement of the matrix, degradation of the fibres, and fibre/matrix interfacial bonding, which are evidenced by increased fibre pullout, compromise the tensile strength and modulus of the composite (Table 1), as explained by Beg and Pickering [15].

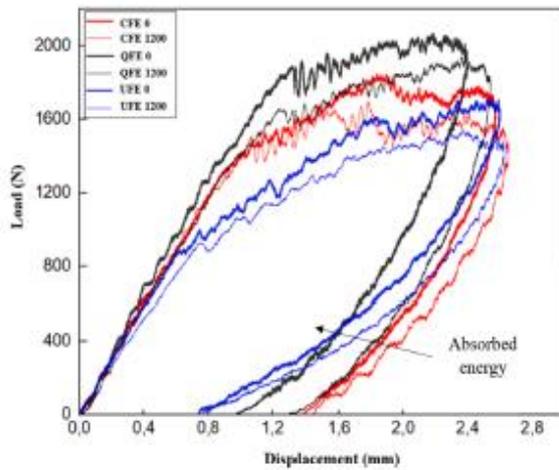
Fig. 7. Load-displacement curves for the drop-weight impact tests of UFE, CFE and QFE configurations at weathering times of 0 and 1200 h.

Flax/epoxy composites with distinct ply orientations were subjected to low-velocity impact testing. The energy of the impact was set to 3 J, based on previous studies that established this level as 20 % of the perforation threshold for flax/epoxy [27]. The resulting representative load–displacement curves at 0 and 1200 h of weathering time (W.T) for the three configurations are shown in Fig. 7. All the curves show a closed loop. A linear increase is shown in the load–displacement curves for all specimens at different aging times, attributed to their elastic behaviour. This continues until the first drop is reached, corresponding to the point of crack initiation caused by delamination and matrix cracking. A difference in the maximum impact load is shown between the three flax/epoxy configurations, where the QFE samples have a higher impact load,

followed by CFE and UFE. The influence of weathering time on the impact load was evident as it extended from 0 to 1200 h. Specifically, the impact load experienced reductions of 9.69 %, 8.02 %, and 5.86 % for the Unidirectional Flax/Epoxy (UFE), cross-ply Flax/Epoxy (CFE) and a quasi-isotropic Flax/Epoxy (QFE) configuration, respectively. This decrease in the aged specimens was due to superficial microcracks (Fig. 3) that caused more damage to the specimens during impact loading, increasing the maximum displacement and the absorbed energy which is represented by the area under the curves. [37,40]. The CEAST DAS 64 K data acquisition system automatically calculated and provided these precise values.

The variance in peak load can be attributed to various failure mechanisms, including matrix fractures, delamination, and fiber breakage. Moreover, the multiple ply orientations in the QFE and CFE configurations facilitate a more efficient dispersal of impact forces within the composite. This arrangement enables fractures to propagate in multiple directions, effectively mitigating the extent of damage sustained by the material. As a result, this configuration enhances the composite's resistance to impact damage, thereby improving its overall resilience. The specimens were subjected to aging tests to determine

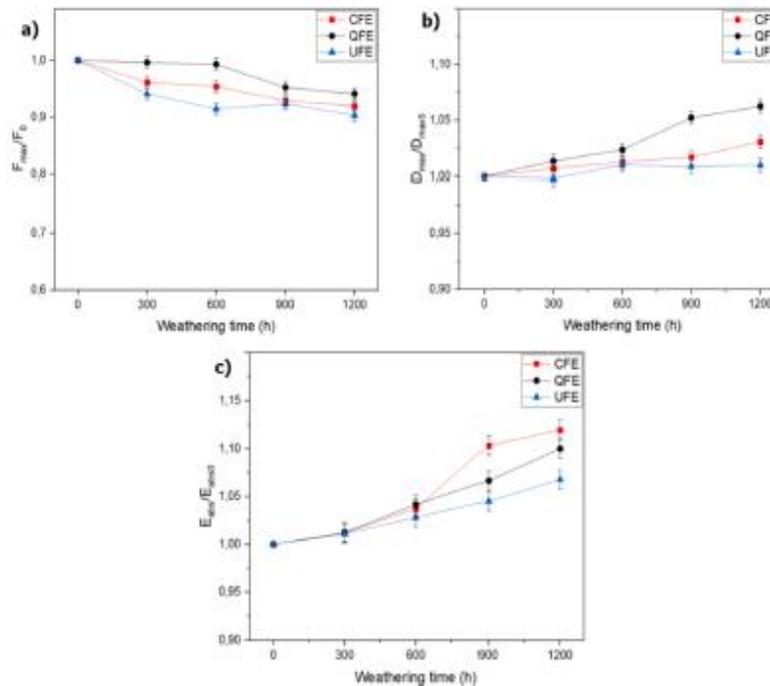
Fig. 8. Impact properties normalized for the flax/epoxy composite configurations as a function of UV exposure time: a) impact load, b) maximum displacement, and c) absorbed energy.

their evolving material properties from 0 to 1200 h. The data presented in Fig. 8 show the influence of weathering time on the drop-weight impact properties of the three flax/epoxy configurations. This analysis shows data standardized to the initial value, enabling a relative comparison. As the weathering time increased, a concurrent decrease in impact loading was observed, accompanied by increased maximum displacement and absorbed energy. Of interest, Fig. 8c shows a significant shift in absorbed energy ratios beginning at 600 h of aging. This shift signifies a novel phase in the composite material's degradation process. Notably, this degradation phase differs among the three configurations, allowing us to determine the effect of accelerated

weathering on the initiation of cracks within the material. The increased energy absorption correlates with the growing number of defects within the material, indicating a clear relationship between weathering, defect development, and structural integrity. Furthermore, the increase in energy absorption can be attributed to the accumulation of internal defects within the material, as underscored by the findings of Atas et al. [41]. Their research revealed that subjecting the same composite plate to repeated impacts with identical energy levels leads to increase the absorbed energy. This increase is rationalized by the internal accumulation of damage, which includes microcracks, fiber damage, and matrix deterioration. These phenomena underscore a direct correlation between the duration of weathering and the propagation of internal defects, which, in turn, significantly influences the material's structural integrity and its ability to absorb energy upon impact.

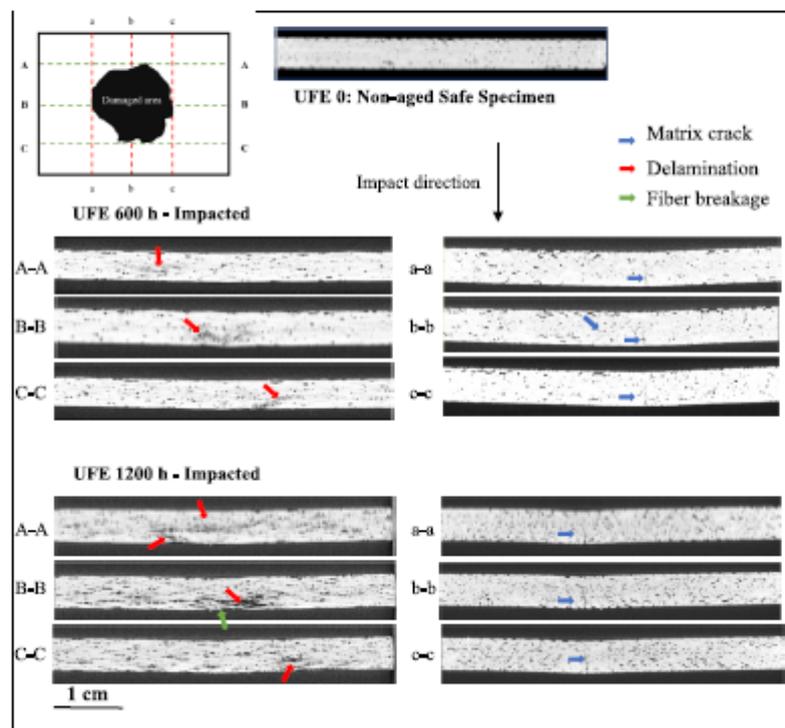
Fig. 9. Tomography analysis of the impact damage of the UFE specimens at 600 h and 1200 h of weathering time at the same impact energy of 3 J.

the configurations was based on the visual analysis and the difference in the damage modes, where the UFE and QFE showed a high damage percentage. Three longitudinal (A-A, B-B, C-C) and transversal (a-a, b-b, c-c) views were selected to cover all the damaged area, as represented in Figs. 9 and 10.

Figs. 9 and 10 present a tomographic analysis elucidating the impact damage inflicted by drop weight impacts using a uniform impact energy of 3 J yet differentiated by varying aging durations (600 h and 1200 h). These specific intervals were chosen to depict a representative damage

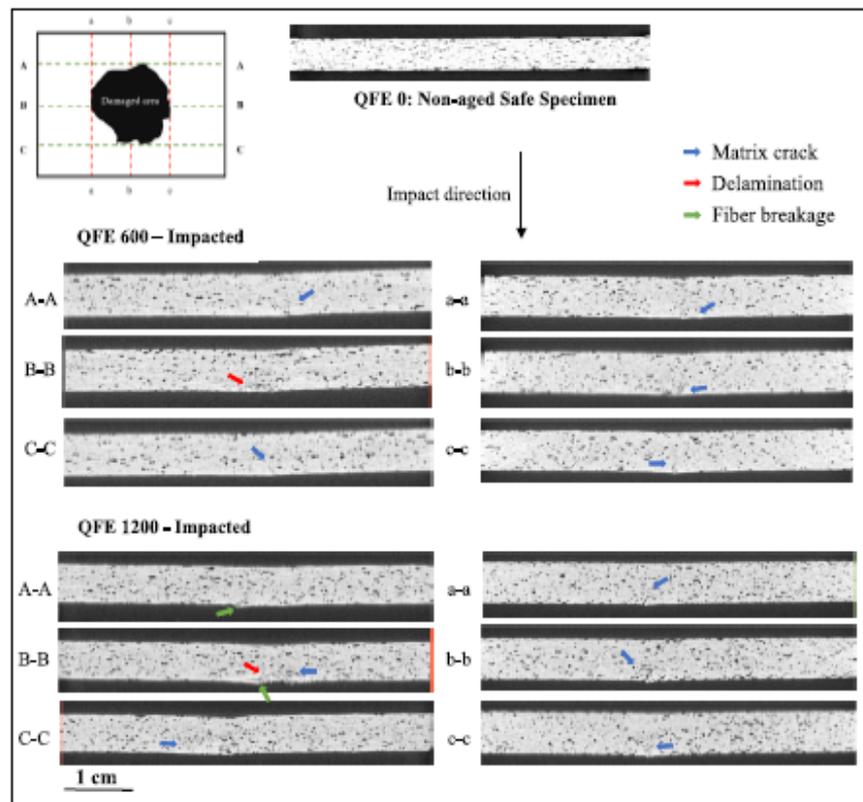
Fig. 10. Tomography analysis of the impact damage of the QFE specimens at 600 h and 1200 h of weathering time at the same impact energy of 3 J.
